# Besiktningsprotokoll

Anticimex Försäkringsbesiktning i samarbete med Fastighetsbyrån

| Fastighetsadress:<br>Klämmagatan 2a | |

| Besiktningsdatum:<br>2026-08-18 | Protokollnummer:<br>69853842 |

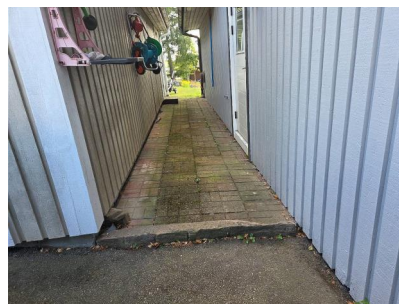
Marken lutar mot huset mellan garage och huvudbyggnad där lokalt fasadpanelen ligger nära mark.

Detta innebär en ökad fuktbelastning mot grunden/fasaden vilket i sin tur kan orsaka fuktskador i huset.

Notera att området under trall/altaner är inte kontrollerat i sin helhet.

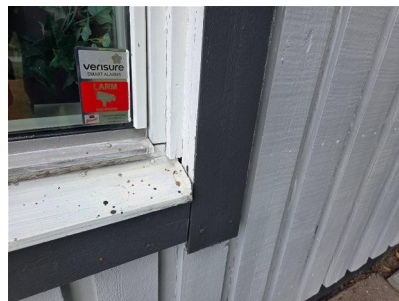
Fönsterbleck är otäta vid infästningar och överblecken sitter under foderbrädan

Eftersom plåtarbeten runt fönster/dörrar är otäta/fel monterade finns risk att vatten rinner in i väggen vilket i sin tur kan leda till fuktskador i väggkonstruktionen.

Vidare är bostadens isolerglas är äldre.

Befintliga fönster är äldre vilket betyder att tätningen mellan fönsterrutorna kan vara sämre. Detta kan leda till att missfärgning/imma kan uppstå mellan glasrutorna.

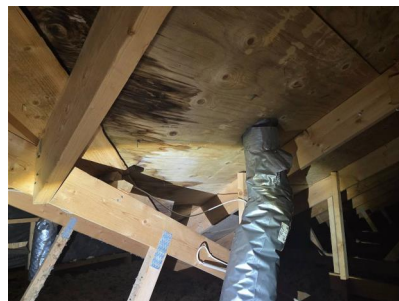
Bostadens yttertak är äldre och består av takpannor med underlagstak av träfiberskivor. Vid besiktningen noterades utvändigt att ströläkt är underdimensionerad samt attnocktätning saknas.

Vid kontroll av vinden noterades fuktpåverkade/rötskadade träfiberskivor i anslutning till rännor.

Fuktfäckar kan bero på olika saker, och kan vara ett tecken på en tidigare eller ett pågående läckage.

Vi rekommenderar att man kontaktar en takentreprenör för att göra en bedömning av bostadens yttertak för att fastställa orsak/omfattning samt lämplig åtgärd.

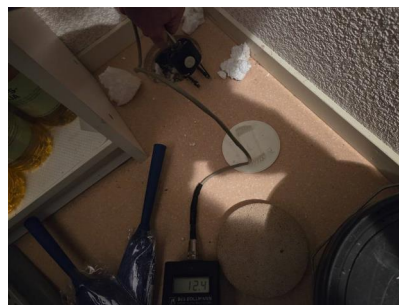
Vid kontroll av konstruktion uppmättes fuktvärden under kritisk nivå för mikrobiell tillväxt och normal lukt upplevdes.

Grundläggningen består av en betongplatta på mark utan underliggande isolering och med ett flytande golvspånskiva på en cellplastisolering.

Provhål togs i förrådes golv/väggkonstruktion. Fuktkoten uppmättes till 12,4% i ytterväggssyll och normal lukt upplevdes i provhålet.

Flytande golvkonstruktion och eventuella väggssyllar riskerar att drabbas av fuktskador på grund av naturlig fuktpåverkan om fuktskyddet är bristfälligt utfört alternativt saknas. Fuktvandring kan ske från marken genom betongen till organiskt material genom så kallad kapillärsugning och diffusion, vilket kan leda till skador med lukt av mikrobiell karaktär. Om väggssyllarna är tryckimpregnerade kan även en kemisk lukt förekomma.

Notera att denna anmärkning gäller hela entréplanet.

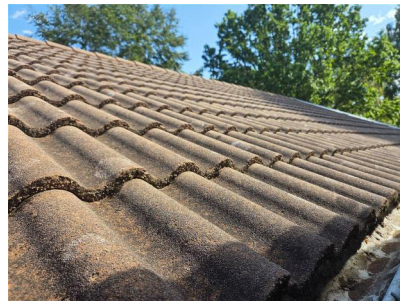
Äldre takpannor med underlagstak av träfiberskivor

Med denna konstruktion är det extra viktigt att takpannorna är hela. Eftersom underlagstaket inte har en papp kan regn och snö som tränger in genom otätheter leda till fuktskador i underliggande konstruktion.

Yttertaket är kontrollerat med stega på mark

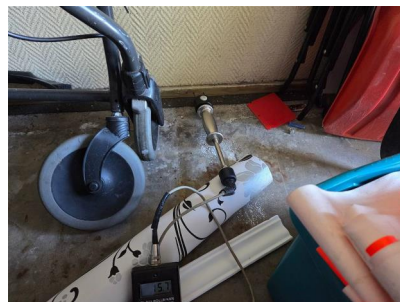
Grundläggningen består av en betongplatta på mark utan underliggande isolering. Väggsyllar riskerar att drabbas av fuktskador på grund av naturlig fuktpåverkan om fuktskyddet är bristfälligt utfört alternativt saknas. Fuktvandring kan ske från marken genom betongen till organiskt material genom så kallad kapillärsugning och diffusion, vilket kan leda till skador med lukt av mikrobiell karaktär. Risk för mikrobiell tillväxt föreligger om den relativa fuktigheten i den omgivande luften är över 75 % vilket i furuvirke motsvarar en fuktkvot på 17 %.

Vid kontroll av väggsyllar uppmättes fuktvärdet till 15,7% som är under kritisk fuktnivå för mikrobiell tillväxt och normal lukt upplevdes.

Vidare noterades att sprickor finns i betongen.
