# Besiktningsprotokoll

Anticimex Försäkringsbesiktning i samarbete med Fastighetsbyrån

| Fastighetsadress:<br>Organistvägen 16 | |

| Besiktningsdatum:<br>2026-07-23 | Protokollnummer:<br>69827024 |

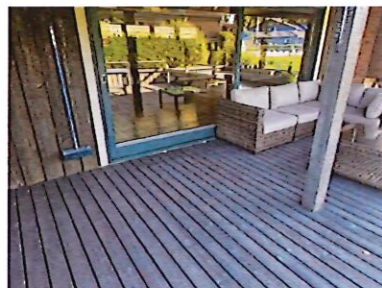
Delar av sockeln är obesiktad då altanen döljer den bakomliggande konstruktionen.

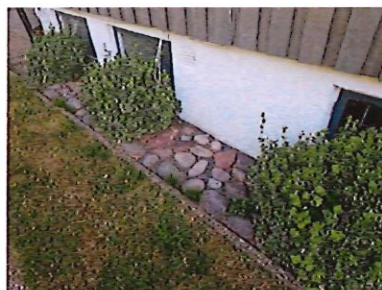
Växter finns till viss del i anslutning till grundmur.

När det finns rabatter och växter nära grundmuren finns risk att fukt stannar kvar i väggarna. Detta kan i sin tur orsaka invändiga fuktskador. Växternas rötter kan också skada grundmuren och sätta dräneringsledningen ur funktion.

Området närmast huset rekommenderas att vara fritt från växtlighet.

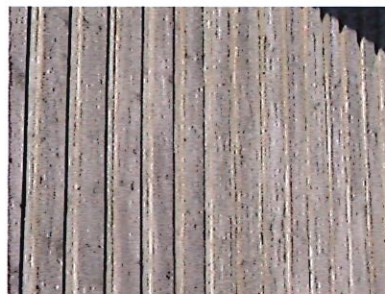
Fasadpanelen är till viss del i behov av målning/underhåll.

Fasadbeklädnad och träkonstruktioner där målningsbehov finns riskerar att få fukt- och rötskador på grund av sämre vattenavvisande förmåga. För att öka livslängden på fasadbeklädnaden rekommenderas målning och underhåll.

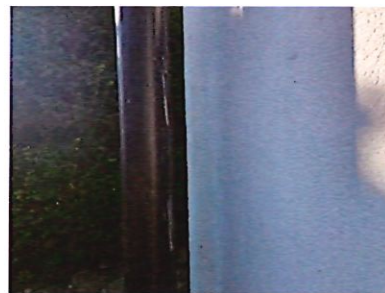
Fals på stuprör vänd mot fasad.

Falsen på stuprören kan med fördel vändas ut från fasaden för att lättare se om röret blivit skadat efter vinterns påfrestningar samt för att undvika skador på fasad vid ett eventuellt läckage.

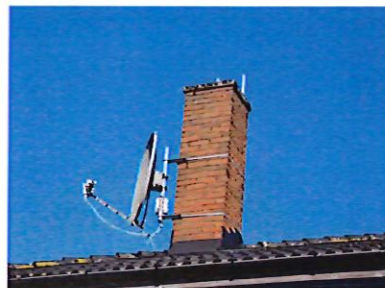
Skorstenen saknar väderskydd.

Väderskydd kan monteras för att skydda mot nederbörd som annars kan orsaka fuktskador och frostsprängning i skorstenen/ murstocken.

Vi rekommenderar att du kontaktar en fackman för att ta reda på hur och om ett väderskydd ska monteras.

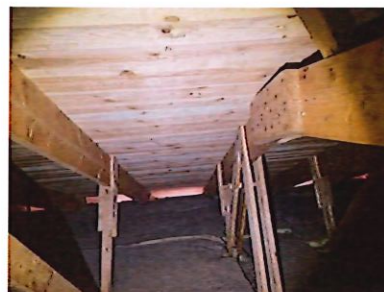
Mindre mikrobiell påväxt finns på underlagstaket.

Detta kan vara ett tecken på att vinden tillförs fukt inifrån bostaden. Observera att besiktning av bostadens ventilationssystem inte har ingått i uppdraget.

För att komma tillrätta med detta kan fukttillförseln inifrån bostaden behöva minskas. Det kan göras genom att ventilationen i bostaden förbättras samt att eventuella otätheter i vindsbjälklaget (tak-/väggvinklar, taklucka med mera) tätas. Läs Anticimex faktablad om oppvärmda vindsutrymmen för tips och råd.

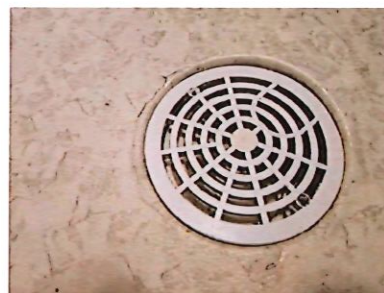
Våtutrymmet har äldre yt-/tätskikt.  
Golvmatta är sprucken i anslutning till golvbrunn.

Utrymmet är äldre och har passerat tiden för sin tekniska livslängd.

Renovering av utrymmet rekommenderas. Kontakta en behörig våtrumsentreprenör för en renovering. I samband med renoveringen bör omkringliggande konstruktioner kontrolleras för att upptäcka eventuella följdskador.

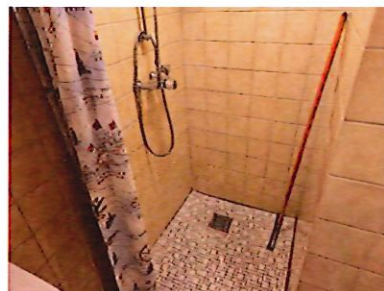
Gjutjärnsbrunnen är rostangripen.  
Våtrum är allmänt äldre.

Det finns risk att golvbrunnen rostar sönder med fuktskador som möjlig följd.

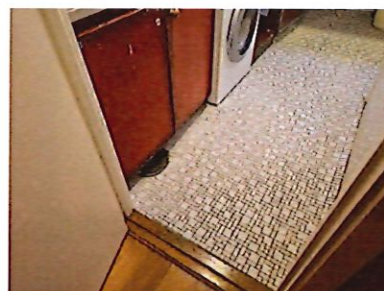
Gjutjärnsbrunnen är rostangripen.

Det finns risk att golvbrunnen rostar sönder med fuktskador som följd.

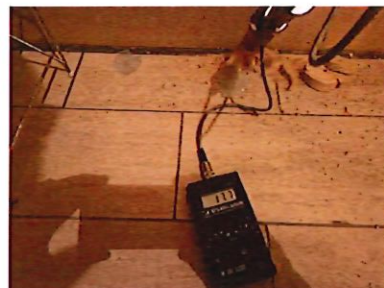
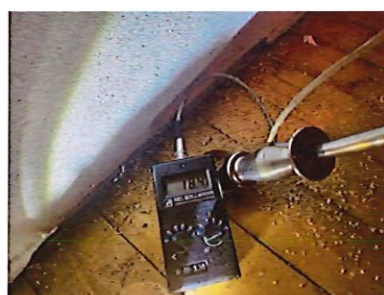
Vid kontroll av konstruktion uppmättes fuktvärden över kritisk nivå för mikrobiell tillväxt och mikrobiell lukt upplevdes i provhål i trappförråd.

Kontroll av konstruktion utfördes via provhål i golv/väggvinkel i trappförråd samt kapprum.

Grundläggningen består av en betongplatta på mark utan underliggande isolering och med en flytande golvspånskiva på en cellplastisolering. Vidare finns till viss del utreglade och isolerade väggar mot motfylld grundmur.

Denna konstruktion får ofta skador på grund av naturlig fuktvandring.

Risk för mikrobiell tillväxt föreligger om den relativa fuktigheten (RF) i den omgivande luften är över 75 % vilket i furuvirke motsvarar en fuktkvot (FK) på 17 %.

Fuktkvoten uppmättes till mellan 17,7 & 18,4 % FK.

Vi rekommenderar en fördjupad undersökning av byggtreprenör/fukttekniker för att bedöma orsak och omfattning. Det är viktigt att tänka på att denna rekommendation om fördjupad undersökning gäller hela källarplanet.

Alternativt rekommenderas att samtliga utreglade och isolerade väggar mot grundmur samt påbyggda golvkonstruktioner av organiskt material mot betongplattan tas bort och ersätts med en fuktsäker konstruktion.

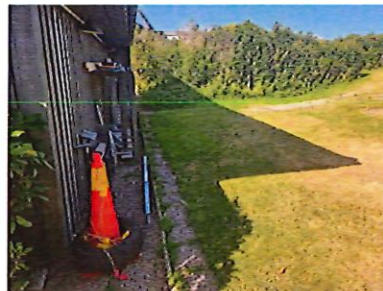
Marken lutar delvis mot garaget.

Detta innebär en ökad fuktbelastning mot grunden vilket i sin tur kan orsaka fuktskador i garaget.

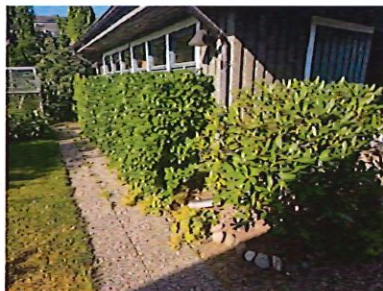
Växter finns i anslutning till grundmur.

När det finns rabatter och växter nära grundmuren finns risk att fukt stannar kvar i väggarna. Detta kan i sin tur orsaka invändiga fuktskador. Växternas rötter kan också skada grundmuren och sätta dräneringsledningen ur funktion.

Området närmast garaget rekommenderas att vara fritt från växtlighet.

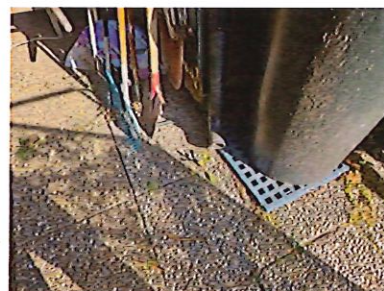
Stuprör är inte anslutet till markledning.

Stuprör som inte är anslutet till markledning kan medföra en ökad fuktbelastning på grundmur/sockel som i sin tur kan leda till fuktrelaterade skador.

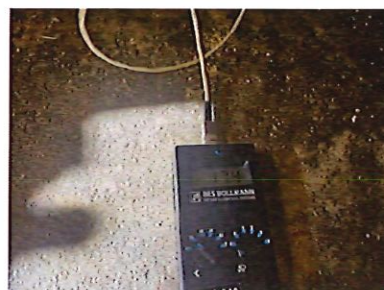
Vid kontroll av väggsyllar uppmättes fuktvärden över kritisk fuktnivå för mikrobiell tillväxt och en avvikande lukt av kemisk karaktär upplevdes i provhål.

Risk för mikrobiell tillväxt föreligger om den relativa fuktigheten (RF) i den omgivande luften är över 75 % vilket i furuvirke motsvarar en fuktkvot (FK) på 17 %.

Fuktkvoten uppmättes till 17,4 % FK.

Vi rekommenderar en fördjupad undersökning för att bedöma orsak och omfattning.
