# Besiktningsprotokoll

Anticimex Försäkringsbesiktning i samarbete med Fastighetsbyrån

| Fastighetsadress:<br>Dalavägen 52 | |

| Besiktningsdatum:<br>2026-08-18 | Protokollnummer:<br>69865533 |

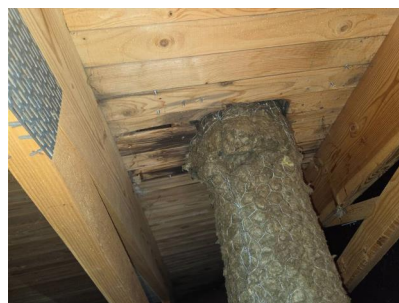
En missfärgning finns lokalt på underlagstaket intill köksfläktens genomföring åt sydost. Vid fuktindikering mot missfärgningen noterades inga förhöjda fuktindikationer.

Missfärgningar kan bero på olika saker, och kan vara ett tecken på ett tidigare eller pågående läckage. För att kontrollera orsaken till och omfattningen av missfärgningarna rekommenderas att en fördjupad undersökning utförs.

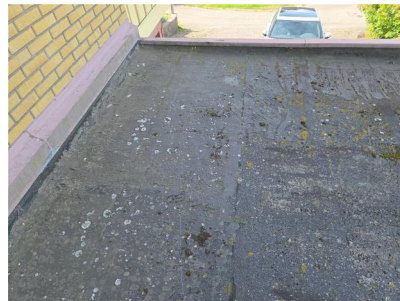
Takpappen är äldre och lagningar noterades. Lövsil finns inte till stupröret.

Tätskiktet på ett platt/låglutande tak har enligt vår bedömning en begränsad livslängd. Eftersom takpappen är äldre har det ett minskat motstånd mot vattengenomträngning. Detta i sin tur kan leda till att takkonstruktionen drabbas av fuktskador.

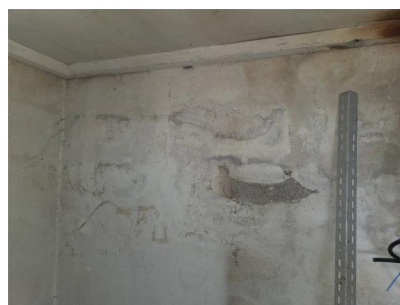
Puts och färgsläpp finns på grundmuren i förrådet åt öster.

Med tanke på byggnadens ålder kan man förvänta sig att eventuell dräneringen runt om huset samt fuktskyddet utvändigt på väggarna är nedsatt, samt att uppfuktningen stegvis kan komma att tillta.

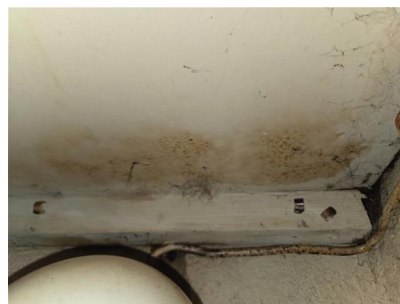
Den lukt som upplevs samt de missfärgningar och formförändringar som finns i förrådets tak i anslutning till carporten har orsakats då man tidigare har haft en rök i utrymmet.

Innertakets träfiberskivor bågna och missfärgningar noterades. Vid fuktindikering mot missfärgningarna noterades inga förhöjda fuktindikationer. En svag avvikande lukt upplevs i utrymmet.

Se under punkt 1. Insamling av upplysningar och handlingar.

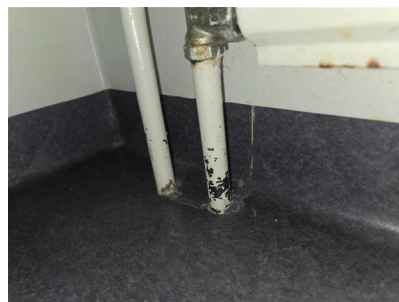
Rör genomföringar finns i golvet till radiatorn samt är skarven på golvmattans uppvik bakom rören otät.

När rör genomföringar finns i golvet avviker det från då gällande branschregler. Om dessa regler och anvisningar inte följs och en skada inträffar riskerar man att få nedsatt eller utebliven skadeersättning från sitt försäkringsbolag.

Bristerna medför att vatten kan tränga in i omkringliggande konstruktioner med fuktrelaterade skador som möjlig följd.

Vid fuktindikering som utfördes i utrymmet noterades inga förhöjda fuktindikationer.

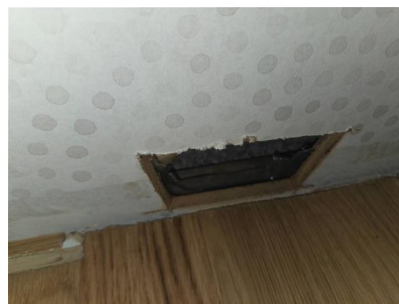
Ett provhål togs upp i nederkant av den påreglade ytterväggen i sovrummet åt väster.

Den nedre väggregeln är av tryckimpregnerat virke.

Fuktkvoten mättes i väggregeln till 22 %.

En mikrobiell/kemisk lukt upplevs från provhålet samt intill golvlisterna i sovrummet.

Det finns risk för mikrobiell tillväxt om den relativa fuktigheten (RF) i luften är över 75 %, vilket i gran- och furuvirke motsvarar en fuktkvot (FK) på ca 17 %.

För att kontrollera orsaken till och omfattningen av den mikrobiella/kemiska lukt som upplevs samt de förhöjda fuktvärden som noteras rekommenderas att en fördjupad undersökning utförs.

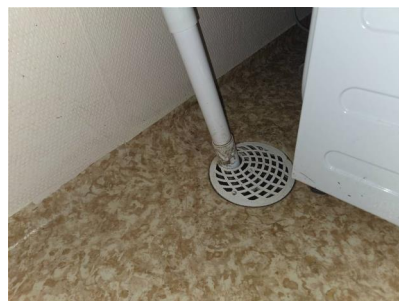
Ytskiktet är äldre.  
Golvbrunnen är placerad nära väggen och dess klämring sitter löst.  
Golv mattan har släppt lokalt från underlaget intill golvbrunnen.  
Otäta rör genomföringar finns i golvet.

Då en del intilliggande väggar är av organiskt material innebär bristerna att vatten kan tränga in i dessa typer av konstruktioner med fuktrelaterade skador som möjlig följd.

Vid fuktindikering som utfördes i utrymmet noterades inga förhöjda fuktindikationer.
