# Besiktningsprotokoll

Anticimex Försäkringsbesiktning i samarbete med Fastighetsbyrån

| Fastighetsadress:<br>Baggegatan 3 | |

| Besiktningsdatum:<br>2026-08-19 | Protokollnummer:<br>69877074 |

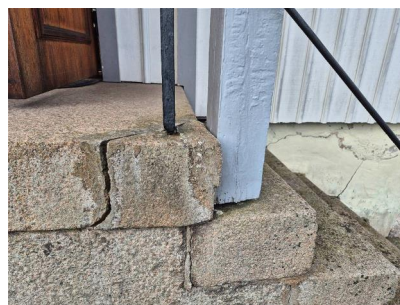
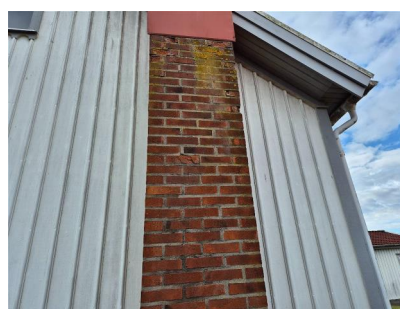
- Puts släpper från sockeln.
- Trappan har en större spricka samt steg som flyttat sig ur läge.
- Den utvändiga murstocken har frostsprängda stenar.

Otättheter innebär risk för fuktinträngning och frysskador. Anlita murare för åtgärder.

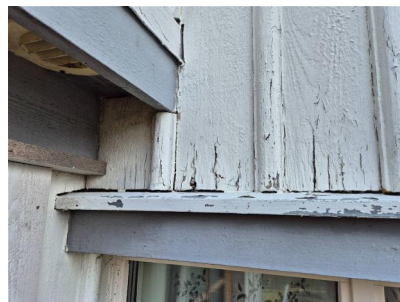
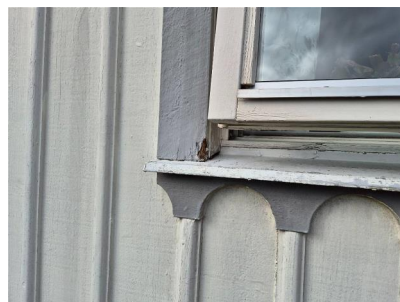
- Rötskador förekommer i fasadpanel och foderbrädor samt i de stöttor som bär entréns skärmtak.

Vi rekommenderar att snickare anlitas för kontroll av orsak till och omfattning av rötskadorna. Vid åtgärd är det viktigt att även bakomliggande konstruktion kontrolleras för att kunna upptäcka och åtgärda eventuella följdskador.

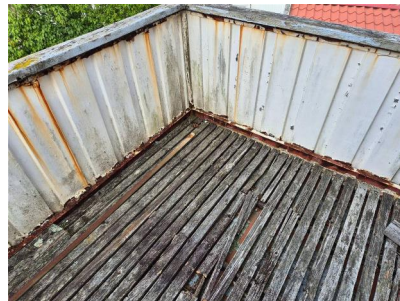
- Balkongen är i sämre skick med rostangrepp och rötskador.

Anlita entreprenör för åtgärd och kontroll av eventuella följdskador.

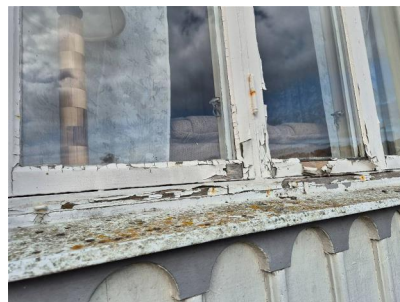
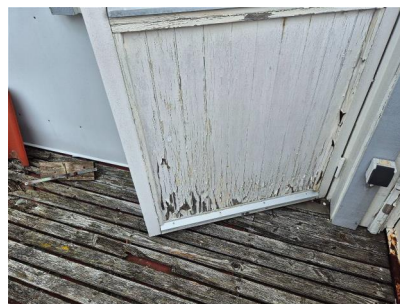
- Underhållsbehov förekommer.
- Äldre isolerkassetter noterades.
- Spricka noterades i en glasruta tillhörande vardagsrummets fönster.
- Balkongdörren är i sämre skick och kan behöva bytas ut då det finns begynnande skador nedtill.

Underhållsbehov innebär risk för rötskador, både befintliga och framtida.

Äldre isolerkassetter tappar med tiden ofta tätningen mellan glasen vilket kan leda till att de blir missfärgade.

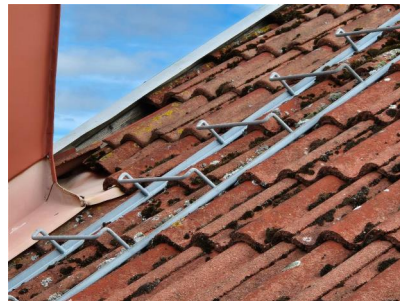
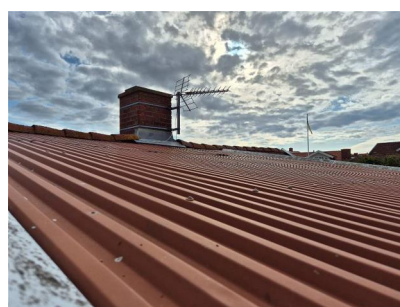
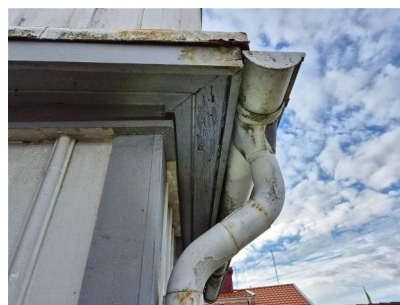
- Taktäckningen är ålderstigen.
- Mosspåväxt förekommer på takpannorna.
- Takpanna ur läge noterades vid gaveln närmast murstocken.
- Underlagstaket består av träfiberskivor utan papptäckning.
- Nocktätning finns ej.
- Takkupans korrugerade plåt är lagd på lägre lutning än vad som rekommenderas. Det finns dessutom otätheter i dess skarvar.
- Rötskador noterades i takkupans vindskivor.
- Rötskada noterades i taksprånget ovan den tillbyggda entrén (vid balkongen).

När ett tak åldrats och även andra brister finns föreligger risk för läckagerelaterade skador i läkt och underliggande konstruktioner.

Träfiberskivor som underlagstak har ett begränsat motstånd mot eventuell fukt som tränger genom takpannorna. Det är därför viktigt att takpannorna är hela och ligger som de ska.

Vi rekommenderar att takläggare anlitas för kontroll av orsak och omfattning gällande takets brister samt bedömning av erforderliga åtgärder. Viktigt är att vid åtgärd även kontrollera om några följdskador finns.

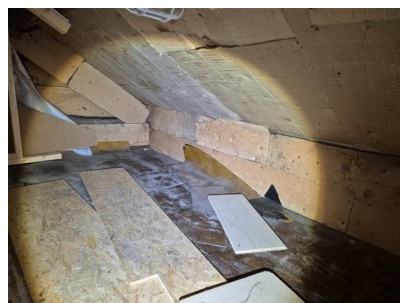
- Fuktanvisningar förekommer på underlagstak och väggar.

Fuktkvoten i underlagstak och takstolar uppmättes till 11-12 % vilket är normalt för årstiden och under gränsvärde (17 %) för tillväxt av mikroorganismer. Värdet är föränderligt med årstiderna och kan förväntas vara som högst under vintern.

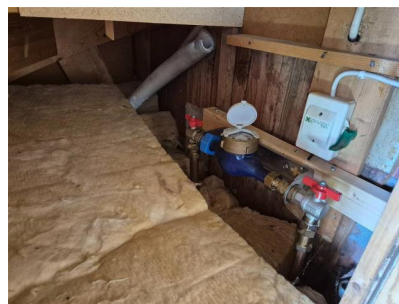
- Inkommande vattenledning är placerad i trappförrådet vilket innebär risk att eventuella kondens- eller läckageskador förblir obemärkta under en längre tid.

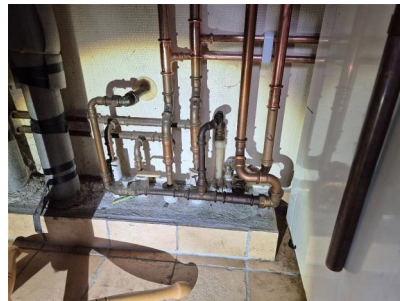
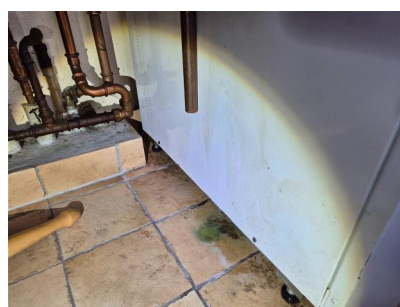
- VA-installationer placerade i utrymme som saknar tätskikt innebär risk för fuktskador vid eventuellt läckage.
- Värmepumpen släpper vatten på golvet (sannolikt från övertrycksventilen vilket är förväntat) som till viss del blir kvarstående.
- Golvbrunnen under värmepumpen var inte åtkomlig för kontroll och den är därav obesiktigad.

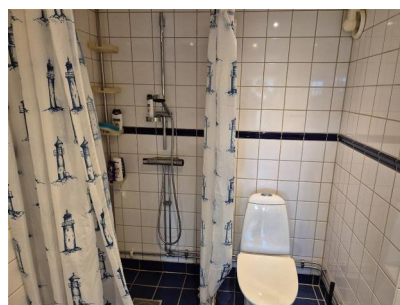
- Ålderstiget våtrum.
- Golvbrunnens tätskiktsanslutning sticker fram under klämringen vilket är en felaktig montering.

När våtrum är utförda enligt äldre standard och dessutom försämras med tiden föreligger risk för fuktrelaterade skador.

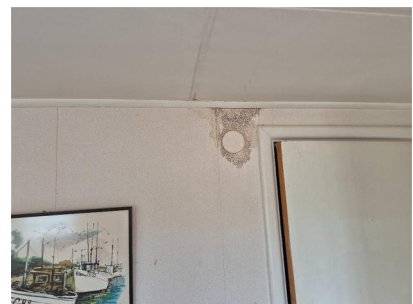
- Fuktanvisning finns på väggen.

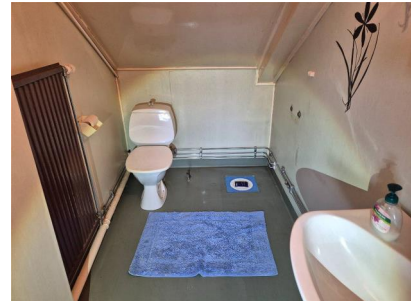
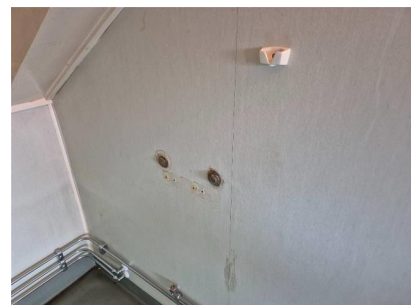
- Ålderstiget våtrum.
- Otätheter finns i väggmattan.
- En vattenskada i december 2025 medförde att man tog bort badkaret. Skadeåtgärder ska ha gjorts från undersidan men detta utrymme bör inte vattenbegjutas innan man vidtagit renovering.

Brister i våtrum innebär risk för fuktrelaterade skador.

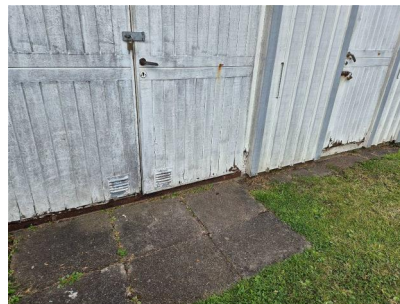
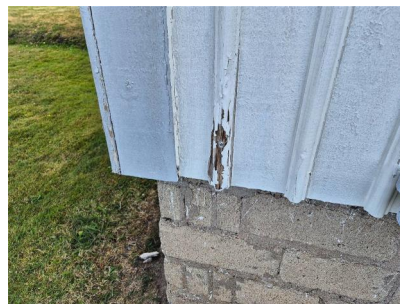
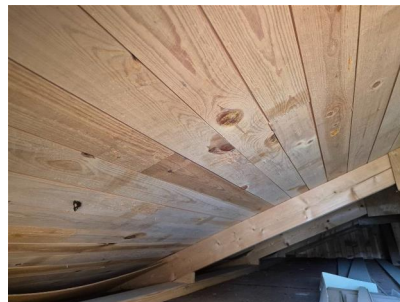
- Rötskador finns i port och dörr.
- Rötskador noterades även i fasadpanel.

- Mikrobiell påväxt (konvektionspåverkan) förekommer på underlagstaket i vindsutrymmet. Detta är vanligt förekommande när fukt från underliggande utrymmen stiger upp mot kallvinden. Man bör därav säkerställa vindsbjälklagets täthet och underliggande utrymmens ventilation.

Vi rekommenderar att snickare anlitas för kontroll av orsak till och omfattning av skadorna. Vid åtgärd är det viktigt att även angränsande konstruktioner kontrolleras för att kunna upptäcka och åtgärda eventuella följskador.

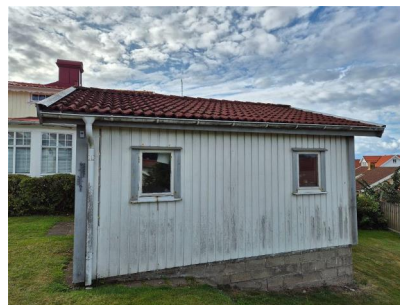
- Mosspåväxt finns på takpannorna (av säkerhetsskäl enbart besiktigat från marknivå).
- Hängrännor och stuprör har rostangrepp.
- Fönstren har underhållsbehov.
- Sockeln saknar puts.

Bristerna innebär risk för fuktrelaterade skador.

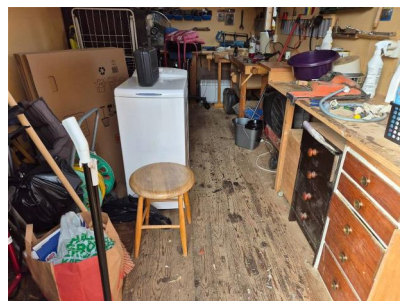
- Del av golvkonstruktionen består av ett mineralullsolerat träregelverk ovan betongplattan. Sådan konstruktion riskerar p.g.a. naturlig markfukt att utsättas för fuktpåverkan som möjliggör tillväxt av mikroorganismer. Detta kan i sin tur innebära mikrobiella skador och avvikande lukter.

Risk för tillväxt av mikroorganismer föreligger om den relativa fuktigheten (RF) är över 75 %. Vid provhålltagning i golvet uppmättes RF till 68 %.
