**Fastighetsuppgifter**

Hova 40:8

Lindströms väg 1

| Uppdragsnummer | R10023 |

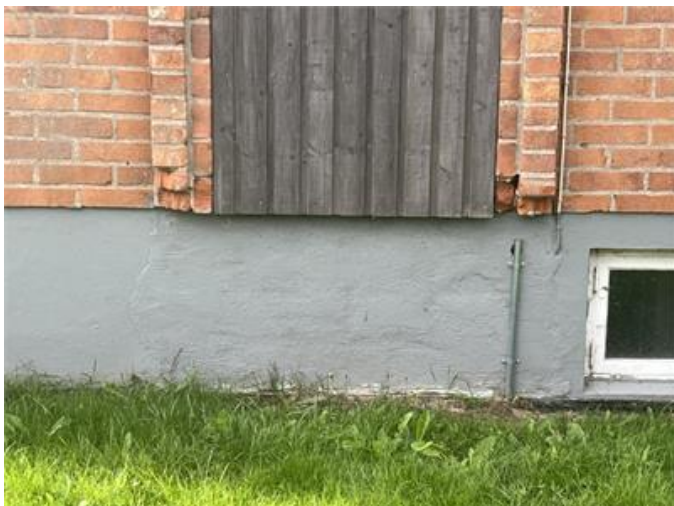
Pos.1.

| Besiktningsresultat | | | | | |
|---|---|---|---|---|---|
| Fasad | | X | | | Frostsprängning och sprickor/släpp i fasadstenar. Se bild pos.1 och 2. |

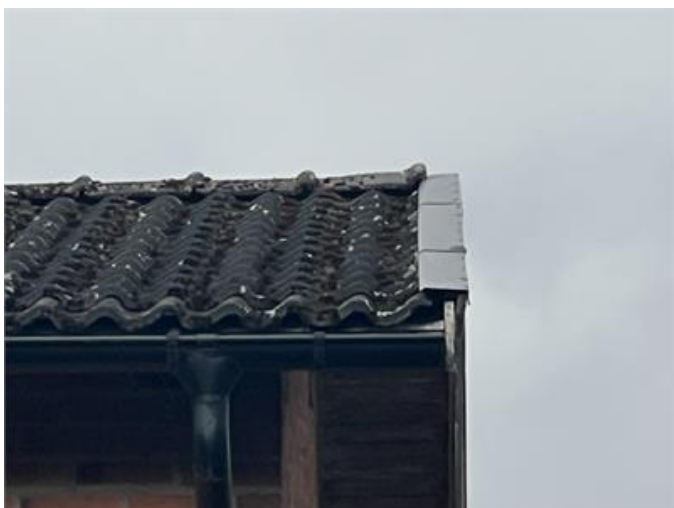
Pos.3.

| Besiktningsresultat | | | | | |
|---|---|---|---|---|---|
| Tak | | X | | | Trasig takpann. Underhållsbehov på vindskivor och takutsprång. Taket har äldre standard och takpappen och takpannornas tekniska livslängd anses vara passerad, se även info på protokollets näst sista sida Pos. 2. Sliten underlagspapp. Glipor mellan plåtbeslag och takpannor samt vindskivsplåtar täcker ej takpannornas yttersta rad i erforderlig omfattning. . Se bild pos.3. Taket besiktigades från marken och takstege. |
