# Besiktningsprotokoll

Anticimex Försäkringsbesiktning i samarbete med Fastighetsbyrån

| Fastighetsbeteckning:<br>Räknemästaren 16 | |
| Fastighetsadress:<br>Gryningsgatan 101 | |

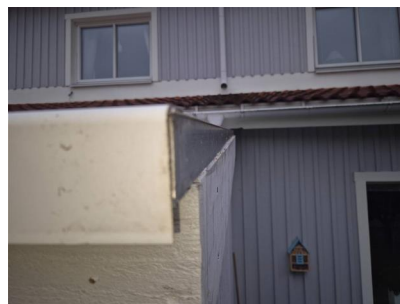
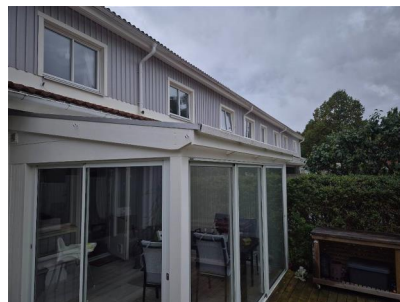
#### Utvändigt / Uterum

Vindskiveplåt kan med fördel monteras, främst mot grannen där bjälke går utanför tak.

Jag rekommenderar även att hängränna och stuprör monteras.

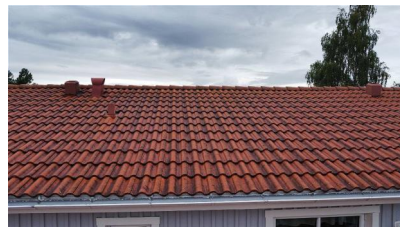
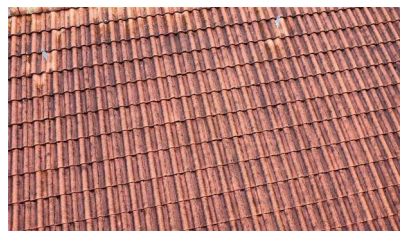
Betongpannor närmar sig sin tekniska livslängd på ca 40 år.

Dock bedöms pannorna vara i bra skick.

Taket är besiktat med drönare.

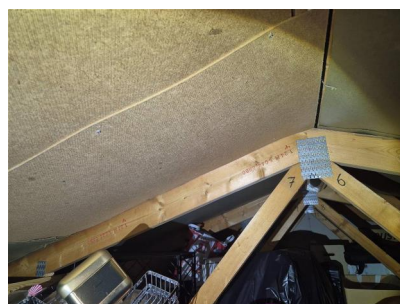
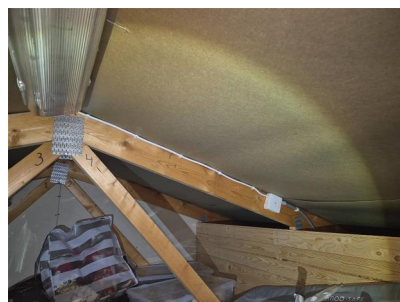
Underlagstaket består av behandlade masonitskivor.

Eftersom underlagstaket består av oljehärdad masonit utan yttre täckning av papp under takbeklädningen, finns risk vid ogynnsam väderlek att regnvatten/snö tränger in i skivskarvar med läckage på vindsutrymmet som följd. Med tiden kan även träfiberskivorna drabbas av fuktskador.

Vid kontroll av vinden uppmättes fuktvärden under kritisk fuktnivå för mikrobiell tillväxt.

Fuktkvoten i takbjälkar uppmättes till 8%.

Risk för mikrobiell påväxt föreligger om fuktkvoten överstiger 17%.

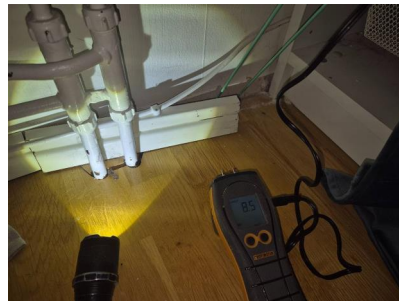
Grundläggningen i huset består av en betongplatta på mark utan underliggande isolering och med en flytande golvspånskiva på en cellplastisolering.

Vid kontroll av konstruktion i sovrum 1 uppmättes fuktvärden under kritisk nivå för mikrobiell tillväxt. Fuktkvoten uppmättes till 8% i ytterväggssylen genom att jag borrade ner 2 st 6mm hål för fuktmätning med stift.

Risk för mikrobiell tillväxt föreligger om fuktkvoten överstiger 17%.

Flytande golvkonstruktion och väggssyllar riskerar att drabbas av fuktskador på grund av naturlig fuktpåverkan om fuktskyddet är bristfälligt utfört alternativt saknas. Fuktvandring kan ske från marken genom betongen till organiskt material genom så kallad kapillärsugning och diffusion, vilket kan leda till skador med lukt av mikrobiell karaktär. Om väggssyllarna är tryckimpregnerade kan även en kemisk lukt förekomma

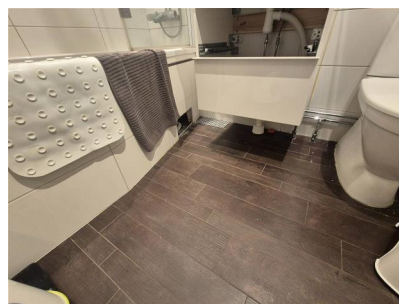
Rör genomföring finns i golv.

Vid montering av tätskikt i golvbrunnen har monteringsanvisningen inte följts. Tätskiktet är inte i nivå med golvbrunnens ovkant och det finns glipor mellan klämring och förhöjningsring samt mellan förhöjningsring och brunns säte.

Rör genomföringar i golvet och tätskiktets anslutning till brunnen medför en ökad risk för att vatten tränger ner i omkringliggande konstruktioner och orsakar fuktskador.

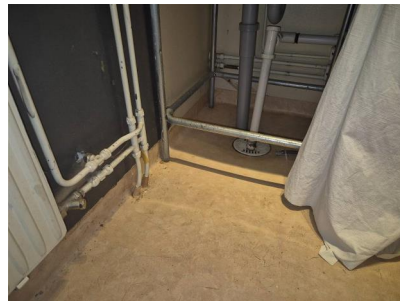
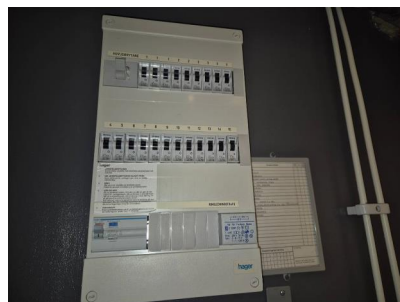
Våtutrymmet är utfört med äldre yt- och tätskikt i form av plastmatta. Vid besiktningen noterades att golvbeläggningen delvis har släppt från underlaget i anslutning till golvbrunnen, vilket bedöms vara en åldersrelaterad förändring.

Med hänsyn till yt- och tätskiktens ålder samt den noterade avvikelser föreligger en förhöjd risk för att tätskiktets vattentäta funktion är nedsatt. Detta innebär en ökad risk för att vatten kan tränga igenom konstruktionen och orsaka fukt- eller vattenskador i bakomliggande eller angränsande byggnadsdelar.

Vidare noterades att rör genomföringarna till radiatoren är snett dragna och placerade relativt nära väggen, vilket kan försvåra anslutningarnas täthet och underhåll.

Fuktindikering enligt förväntan då det ligger en plastmatta på en oisolerad betongplatta.

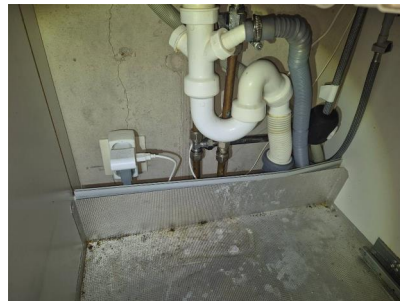
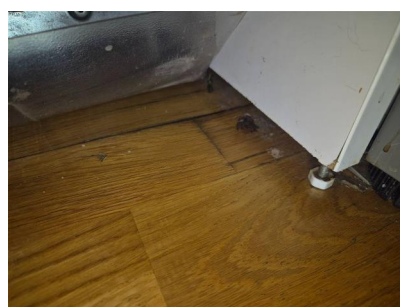
Fuktskydd i diskbänkskåp går inte hela vägen in mot vägg. Samtliga rör går ner bakom. Vid ett eventuellt läckage riskerar vatten att följa ner bakom skåpet.

Utan fuktskydd är det svårt att upptäcka läckage från rörledningar. Vatten kan då tränga in i omkringliggande konstruktioner och orsaka fuktskador.

- Mellan frys och diskmaskin syns spår i golvet av ett äldre läckage. Ingen förhöjd indikation av fukt vid besiktningstillfället.
- Bänkskiva skadad intill diskho.

För att upptäcka eventuella läckage, installera ett fuktskydd hela vägen mot vägg. Ett vattenlarm kan med fördel installeras för att lättare upptäcka eventuella läckage.

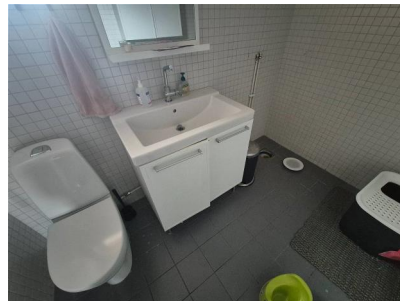
I badrummet på övre plan noterades att klämringen vid golvbrunnen sitter löst. Det rekommenderas att klämringen byts ut innan duschen används. För att minska fuktbelastningen i badrummet rekommenderas även installation av en duschkabin.

Våutrymmet har äldre yt-/tätskikt.

Eftersom funktionen, som innebär att ytskiktet/tätskiktet ska vara vattentätt, kan vara nedsatt finns en ökad risk att vatten tränger igenom ytskiktet/tätskiktet med vattenskador i omkringliggande konstruktioner som följd.

- Rör genomföringar finns i golv intill toalett.
- Golvbrunnens ovkant ligger inte i nivå med tätskiktet.
- Fogsläpp noteras i anslutning till brunnen.
- Golvfallet är bristfälligt utfört.
- Klämringen sitter också helt löst. Jag rekommenderar byte av klämring innan duschen nyttjas.
