Vår referens  
O33338 Roger Gustafsson

Kullbäckstorp 2:262  
Kullbäckstorpsvägen 39  
435 42 Mölnlycke

Utredningsuppdraget är en utredning avseende förhöjda fuktvärden samt avvikande lukt i uppreglad golvkonstruktion.

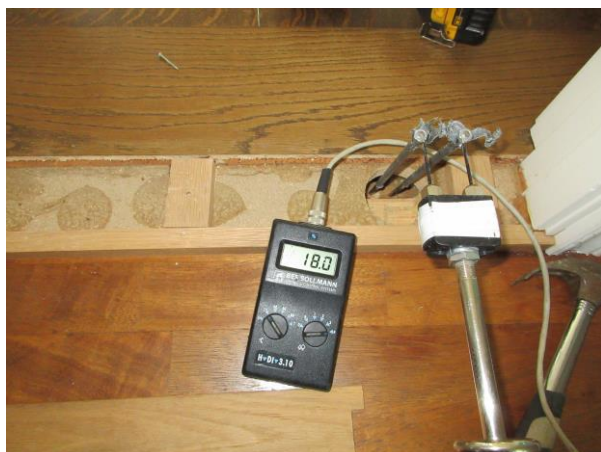
Kontrollen påbörjades i kökets uppreglade golvkonstruktion genom att dörrtröskel mellan kök och matrum demonterades. Från upptaget provhål noterades en mikrobiell\* lukt (\*= samlingsnamn för ett flertal mikroorganismer, såsom bakterier, mögel och likvärdigt). Golvet är uppbyggt inifrån med ytskikt – 22 mm träfiberskiva – 45 x 45 mm träreglar med mellanliggande mineralullsisolering – træklossar – betongplatta. Fuktmätning utfördes i överkant träregel och fuktkvoten mättes till 18 % vilket är över det kritiska gränsvärdet för mikrobiell tillväxt.

Eftersom vi uppmätt förhöjda fuktvärden i uppreglad golvkonstruktion samt mikrobiell lukt rekommenderar vi att samtliga uppreglade golv rivs ut ner till ren betongplatta. Inget organiskt material som inte är fuktskyddad mot betongen får lämnas kvar. Alla frilagda ytor skall noggrant rengöras. I samband med detta kontrolleras angränsande konstruktioner såsom pågjutna golv och ytterväggsyllar noga från fukt och lukt. Därefter monteras en ny typgodkänd golvkonstruktion, antingen ett luftspaltbildande tätskikt och flytande golv eller specialreglar på distanser av plastskruv. Reglarna skall då monteras så att en luftspalt erhålls mellan värmeisolering och betongplattan. Luftspalten skall i båda fallen ventileras mekaniskt. Detta är den säkraste åtgärden, eftersom man bortför allt skadat material, förhindrar vidare skador, åstadkommer uttorkning, omhändertar kvarvarande emissioner i betongplattan samt får en kontrollerbart lufttät konstruktion som ej medför kalla golv.

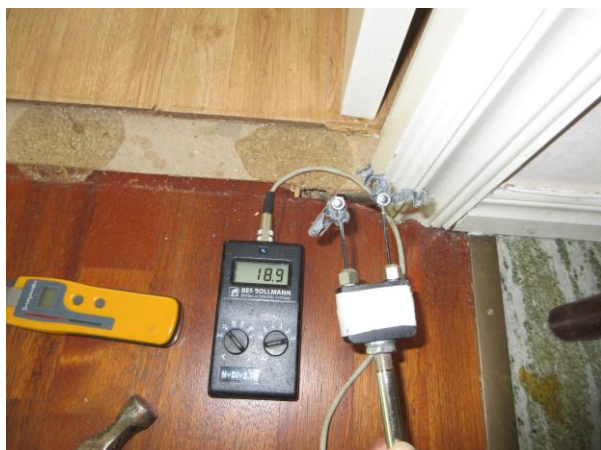
Nästa provhål togs upp i golvet under tröskel mellan sovrum och vardagsrum. Ur provhålet noterades en mikrobiell lukt. Fuktmätning utfördes i överkant träregel och fuktkvoten mättes till 18,9 % vilket är över det kritiska gränsvärdet för mikrobiell tillväxt.

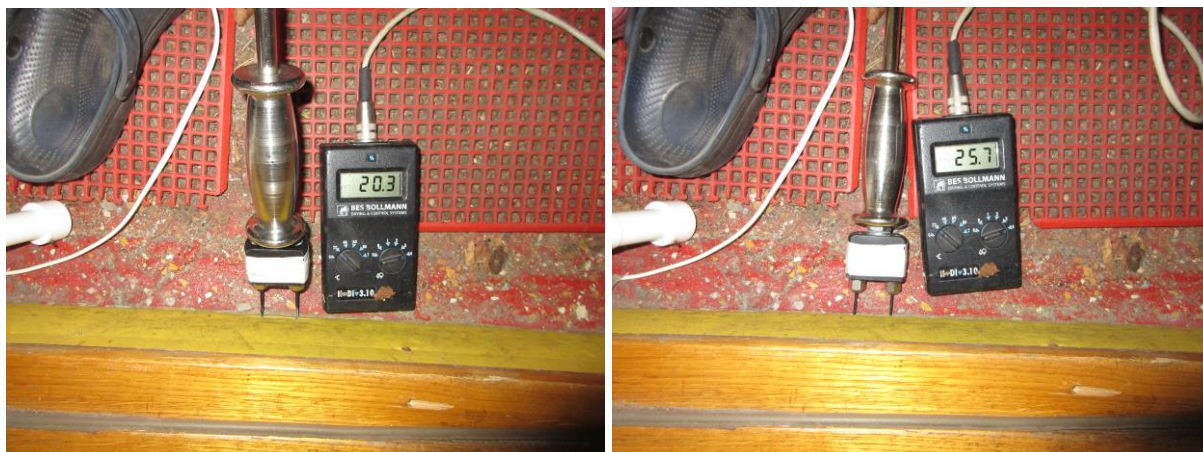
Nästa fuktmätning gjordes i en innerväggsyll mellan garage och allrum. Fuktkvot i mitten av syllen mättes till 20,3 % och i syll dikt an betongplattan 25,7 % vilket är över det kritiska gränsvärdet för mikrobiell tillväxt.

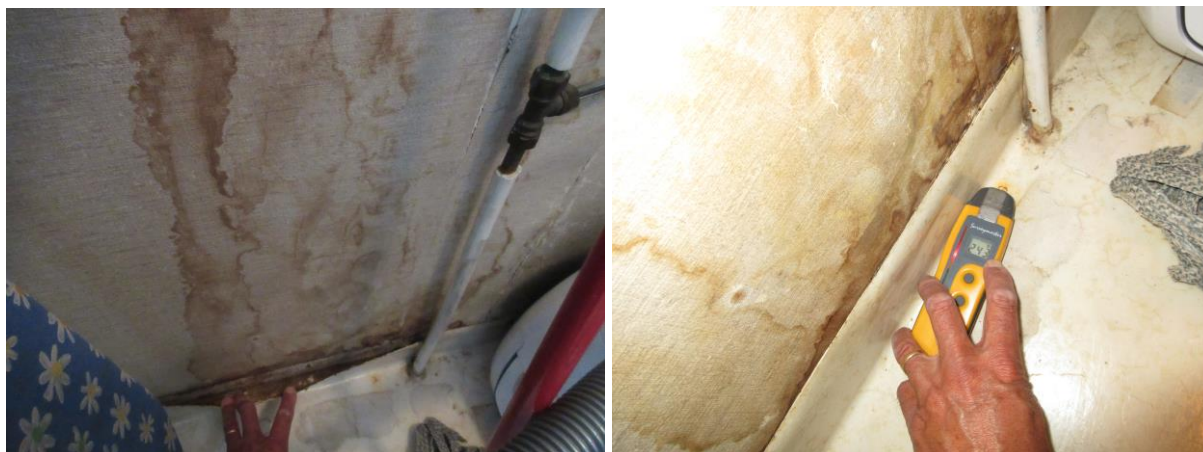
I det intilliggande förrådet (pannrum) noterades missfärgningar och mikrobiell påväxt på ytterväggen under vattenutkastaren vilket tyder på ett läckage. Tapeten och våtrumsmattans uppvik har dessutom släppt från väggen. Väggen fuktindikerades och normala indikationer konstaterades. Dock indikerades höga värden konstaterades på golvet under läckan. Detta tyder på att väggen torkat ut men fukten i finsatsen på plattan har inte torkat ut. Vi rekommenderar därför att ytterväggen öppnas för vidare kontroll/undersökning. Aktuellt hemförsäkringsbolag kan också kontaktas för kontroll/reglering.

För bästa pris rekommenderas anbud och offert av entreprenör till föreslagna åtgärder. Aktuellt hemförsäkringsbolag bör också kontaktas gällande fuktskadan i förrådet (pannrum).

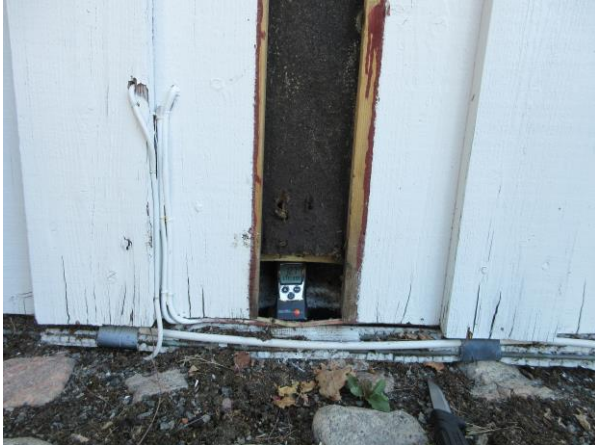
För att kontrollera fuktstatuten i husets ytterväggsyllar gjordes stickprovsvis fuktmätning från utsidan huset. Fuktkvoten i allrummets ytterväggsyll mättes till 12,7 %.

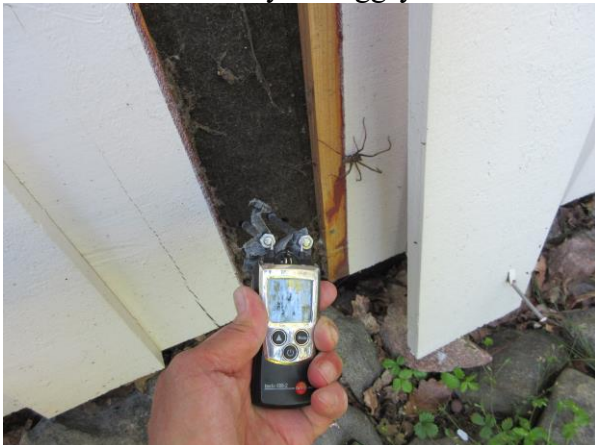
Fuktkvoten i kökets ytterväggsyll mättes till 15,4 %.

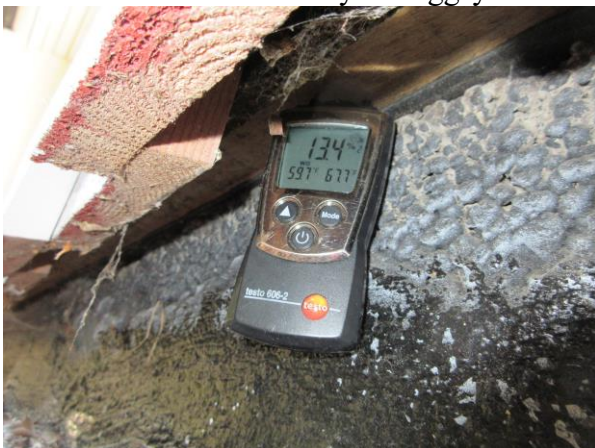
Fuktkvoten i sovrummets ytterväggsyll mättes till 13,4 %.
