# Besiktningsprotokoll

Anticimex Försäkringsbesiktning i samarbete med Fastighetsbyrån

| Fastighetsadress:<br>Skolvägen 34 | |

| Besiktningsdatum:<br>2026-08-19 | Protokollnummer:<br>69875101 |

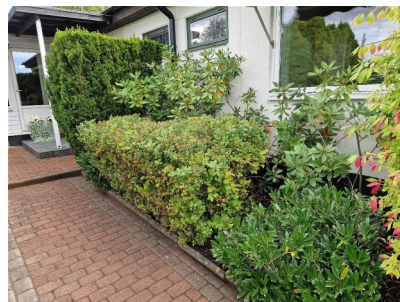
- Växter finns i anslutning till grundmur.

När det finns rabatter och växter nära grundmuren finns risk att fukt stannar kvar i väggarna. Detta kan i sin tur orsaka invändiga fuktskador. Växternas rötter kan också skada grundmuren och sätta dräneringsledningen ur funktion.

Området närmast huset rekommenderas att vara fritt från växtlighet.

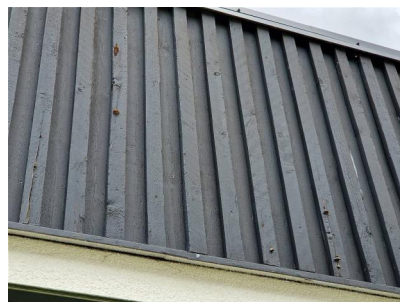
- Rötskador/mikrobiell påväxt finns i taksargspanel.
- Delar som inte är rötskadade har ett lokalt underhållsbehov.

Rötskador i fasaden är ett tecken på bristande fuktskydd/hög fuktpåverkan, som även kan leda till fuktrelaterade skador i bakomliggande konstruktioner.

Vi rekommenderar en fördjupad undersökning för att bedöma orsaken till och omfattningen av detta samt att underhåll utförs.

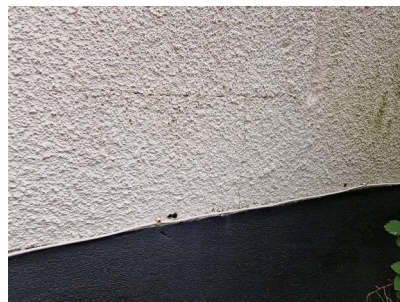
- Sprickor finns i fasaden.

Dessa bedöms inte ha lett till bakomliggande skador.

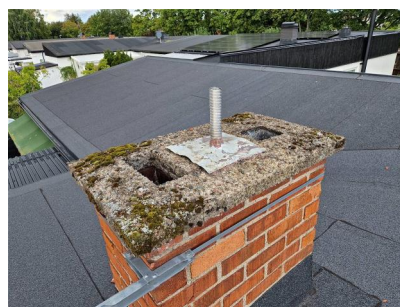
- Skorstenen saknar väderskydd.
- Mindre stensläpp finns i skorsten.

Väderskydd kan monteras för att skydda mot nederbörd som annars kan orsaka fuktskador och frostsprängning i skorstenen/ murstocken.

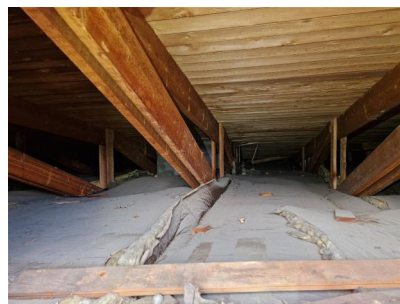
- Vindsutrymmet är trångt och saknar landgångar.

Vindsutrymmet kunde inte besiktas eftersom landgångar saknas och utrymmet är trångt.

- Vid kontroll av vinden via lucka uppmättes fuktvärden under kritisk fuktnivå för mikrobiell tillväxt och en normal lukt upplevdes. Fuktkvoten i underlagstak/takbjälkar uppmättes till 8 %.

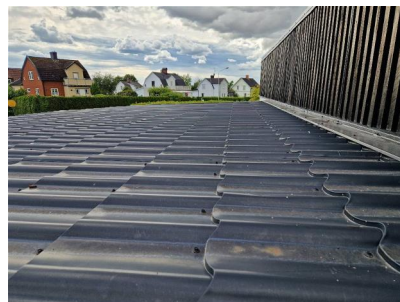
- Uterummets tak är låglutande.

Taktäckningen av plåt (plegel) är inte anpassad till taklutningen. Risk finns för läckage med fuktskador som följd.

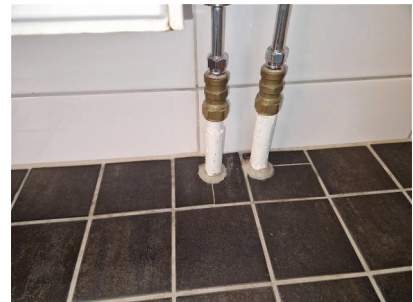
- Rörgenomföring finns i golv utanför duschzon i betongbjälklag.

Detta bedöms som en mindre brist.

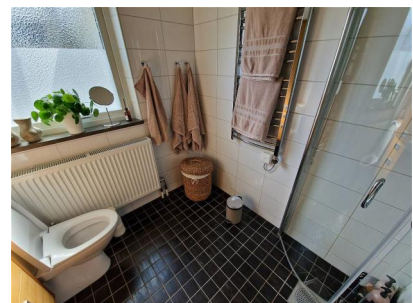
- Normala fuktvärden indikerades mot klinker/kakel.

En viss fukt tränger alltid in bakom kakel/klinker via fogarna, detta är helt normalt och innebär inte att tätskiktet/ våtrumsisoleringen under kaklet/klinkern är bristfälligt eller ur funktion.

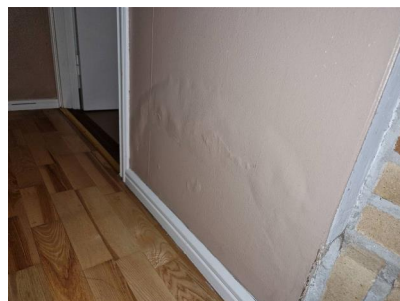
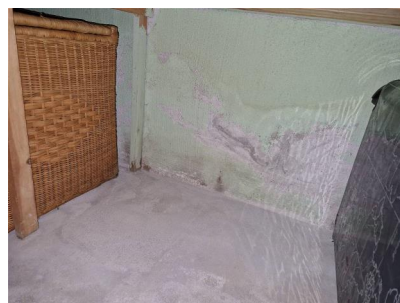
- Utvändigt fuktskydd (dränering) är äldre.
- Lokala missfärgningar och fuktgenomträngningar noterades.

Eftersom källarens utvändiga fuktskydd (dagvattenssystem, dräneringssystem samt källarytterväggarnas utvändiga fuktskydd) är äldre, så kan systemet ha nedsatt funktion. Detta ökar risken för mer omfattande invändiga fuktskador i källaren.

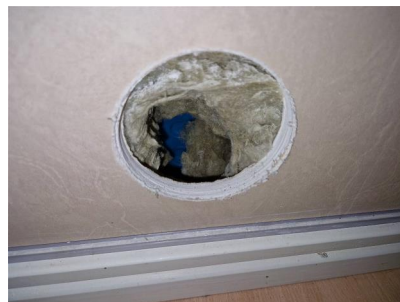
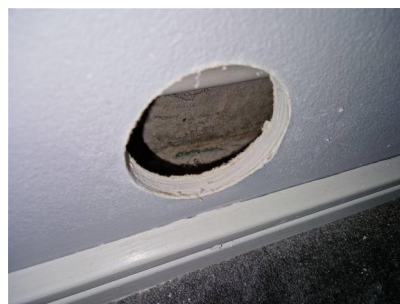
- Källarväggar har täta ytskikt direkt på grundmur lokalt (tapet).

På insidan av källarväggarna finns täta ytskikt. På grund av naturlig fuktpåverkan från mark riskerar ytskiktet att släppa från underlaget. Ytskiktet riskerar dessutom att få mikrobiella skador (angrepp av mikroorganismer) som kan leda till att mikrobiell lukt sprids till boendemiljön.

- Vid kontroll av utreglade väggkonstruktioner uppmättes fuktvärden under kritisk nivå för mikrobiell tillväxt och normal lukt upplevdes.

Provplats 1: Allrum

Konstruktionens uppbyggnad: Betongvägg - platonmatta - plåttregel - mineralull- gipsskiva.

Den relativa fuktigheten uppmättes till 61,2 % vid en temperatur på 19,3 °C.

Provplats 2: Gillestuga

Konstruktionens uppbyggnad: Betongvägg - plåttregel - gipsskiva.

Den relativa fuktigheten uppmättes till 69% vid en temperatur på 19.3 °C.

Befintlig påreglad vägg och eventuella väggsyllar riskerar att drabbas av fuktskador på grund av naturlig fuktpåverkan. Detta i sin tur kan leda till mikrobiella skador (angrepp av mikroorganismer) som kan resultera i att mikrobiell lukt sprids till boendemiljön. Om regler/syllar är tryckimpregnerade kan även en kemisk lukt förekomma.
