# Besiktningsprotokoll

Anticimex Försäkringsbesiktning i samarbete med Fastighetsbyrån

| Fastighetsadress:<br>Stenta Romstugan 3 | |

| Besiktningsdatum:<br>2026-08-17 | Protokollnummer:<br>69876149 |

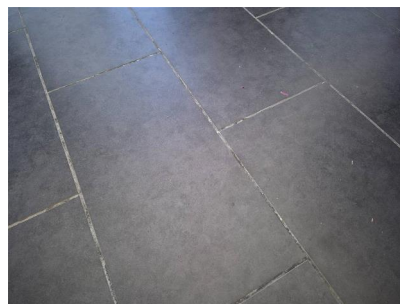
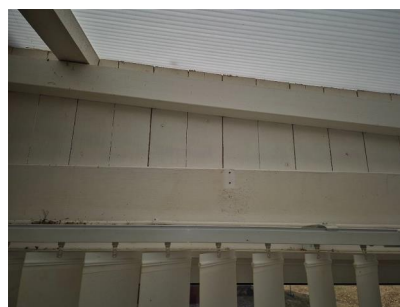
### Utvändigt / Uterum

Saltutfällningar finns i fogar och missfärgningar av nikotin finns.

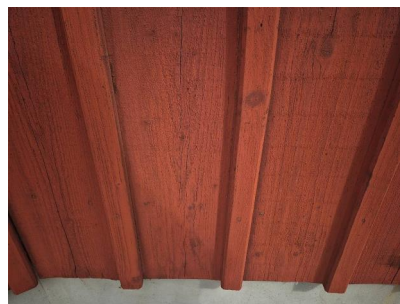
### Utvändigt / Fasad

Fasadpanelen är i behov av målning/underhåll och torrspäckor finns.

För att öka livslängden på fasadbeklädnaden rekommenderas målning och underhåll.

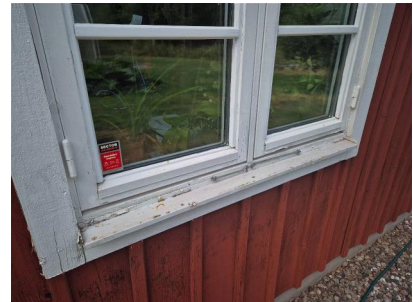
### Utvändigt / Fönster

Vissa fönster är i behov av målning/underhåll.

För att öka livslängden på fönster rekommenderas målning och underhåll.

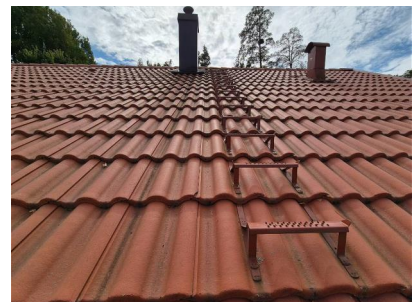
### Utvändigt / Tak

Inget att notera.

Taket är besiktat från takstegen och från marken.

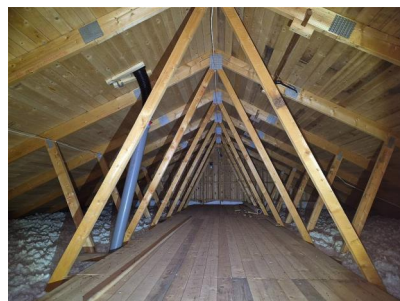
### Utvändigt / Vind

Inget att notera.

Vid kontroll av vinden uppmättes fuktvärden under kritisk fuktnivå för mikrobiell tillväxt och en normal lukt upplevdes. Fuktkvoten i underlagstak/takbjälkar uppmättes vid besiktningstillfället till <6 % (Gränsvärde 17%). Detta värde varierar dock under året beroende på årstid och utomhusklimat. Det finns risk för mikrobiell tillväxt om den relativa fuktigheten (RF) i den omgivande luften är över 75 %. I furuvirke motsvarar det en fuktkvot (FK) på 17 %.

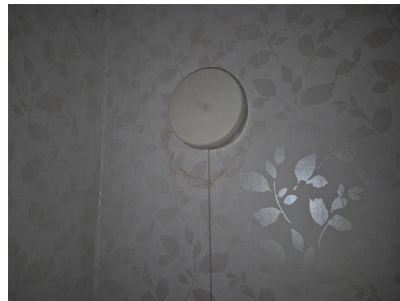
### Entréplan / Vardagsrum/Matplats

Rinnmärken finns omkring tilluftsventil.

Fuktindikerades utan anmärkning.

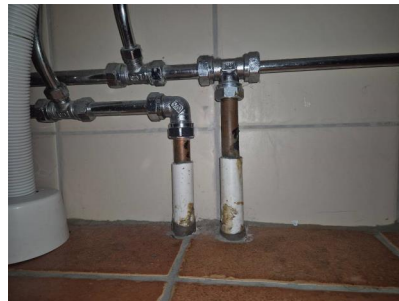
### Entréplan / Badrum

Rör genomföring finns i golv.

Rör genomföringar i golvet medför en ökad risk för att vatten tränger ner i omkringliggande konstruktioner och orsakar fuktskador.

Normala fuktvärden indikerades mot klinker/kakel.

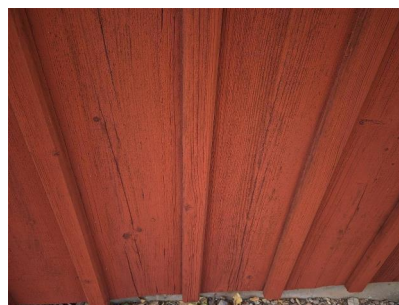
#### Utvändigt / Fasad

Fasadpanelen är i behov av målning/underhåll.

För att öka livslängden på fasadbeklädnaden rekommenderas målning och underhåll.

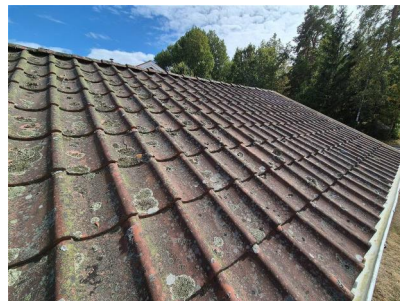
### Utvändigt / Tak

Inget att notera.

Taket är besiktat från stege uppställd mot takfoten samt marken.
