# Besiktningsprotokoll

Anticimex Försäkringsbesiktning i samarbete med Fastighetsbyrån

| Fastighetsadress:<br>Bäckvägen 14 | |

| Besiktningsdatum:<br>2026-08-20 | Protokollnummer:<br>69881185 |

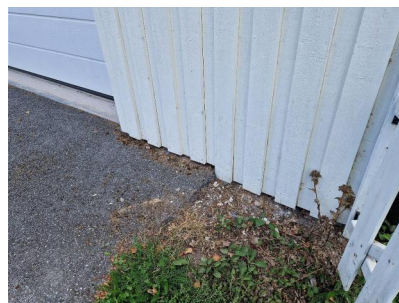
Fasadpanelen och vindskivor är i behov av målning/underhåll och avslutas när mark lokalt.

Fasadbeklädnad och träkonstruktioner där målningsbehov finns riskerar att få fukt- och rötskador på grund av sämre vattenavvisande förmåga. För att öka livslängden på fasadbeklädnaden rekommenderas målning och underhåll.

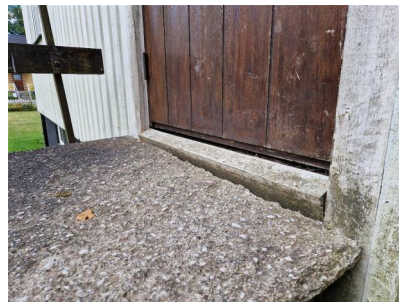
- Tröskelbleck saknas under dörr.

Avsaknad av tröskelbleck medför att det finns risk för att vatten kan rinna in och orsaka fuktskador på tröskel och/eller i kringliggande vägg och bjälklag.

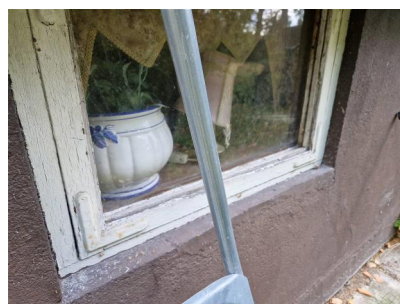
- Fönster är i behov av målning/underhåll lokalt.

Fönsterbågar och fönsterkarmar där målningsbehov finns riskerar att få fukt- och rötskador på grund av sämre vattenavvisande förmåga.

För att öka livslängden på fönster rekommenderas målning och underhåll.

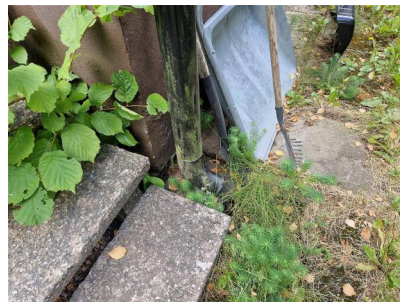
- Stuprör avslutas nära husliv.

Stuprör som avslutas intill husliv (ovan mark) kan medföra en ökad fuktbelastning på grundmur/sockel med fuktrelaterade skador som följd.

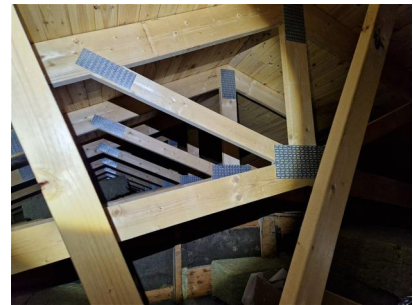
Vid kontroll av vinden uppmättes fuktvärden under kritisk fuktnivå för mikrobiell tillväxt och en normal lukt upplevdes. Fuktkvoten i underlagstak/takbjälkar uppmättes till 8 %.

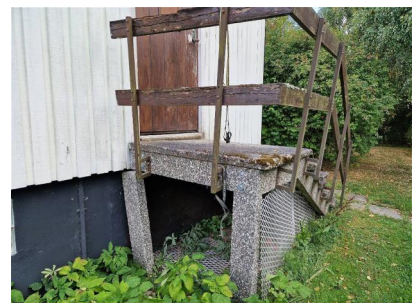
- Trappen lutande från huset och har lokala rötskador i räcke.

Vi rekommenderar en fördjupad undersökning för att bedöma orsaken till och omfattningen av detta.

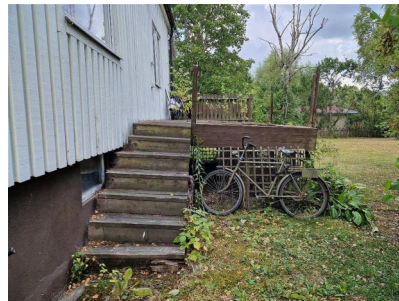
- Rötskador finns på altan.
- Altan lutar och bör ej beträdas.

Rötskador i altan och altanräcke är ett tecken på bristande fuktskydd och hög fuktpåverkan.

Vi rekommenderar en fördjupad undersökning för att bedöma orsaken till och omfattningen av detta.

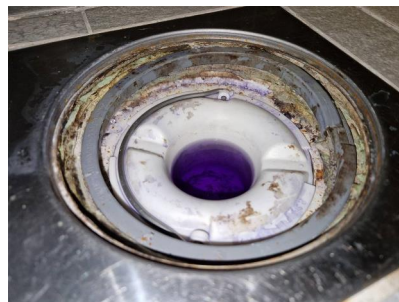
- Klämring är felmonterad i golvbrunnen (sitter ej i brunnens botten).

Den felsittande klämringen i golvbrunnen medför att vatten kan tränga ner i omkringliggande konstruktioner med fuktskador som följd. Detta kan i sin tur leda till mikrobiella skador (angrepp av mikroorganismer).

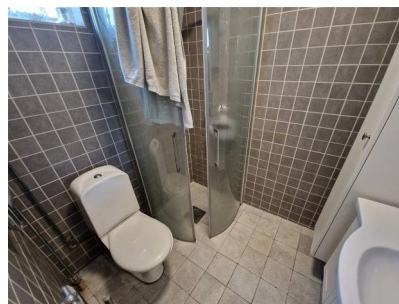
- Normala fuktvärden indikerades mot klinker/kakel.

En viss fukt tränger alltid in bakom kakel/klinker via fogarna, detta är helt normalt och innebär inte att tätskiktet/ våtrumsisoleringen under kaklet/klinkern är bristfälligt eller ur funktion.

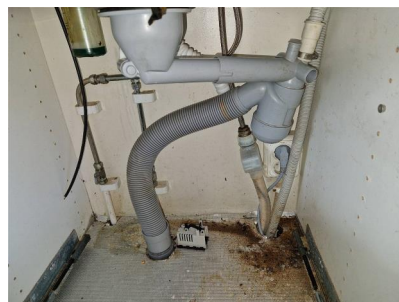
- Fuktskydd är otätt i diskbänksskåp.

Utan tätt fuktskydd är det svårt att upptäcka läckage från rörledningar. Vatten kan då tränga in i omkringliggande konstruktioner och orsaka fuktskador.

För att upptäcka eventuella läckage, täta befintligt fuktskydd.

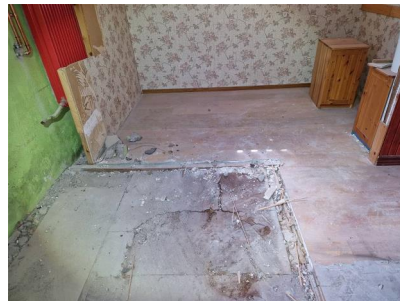
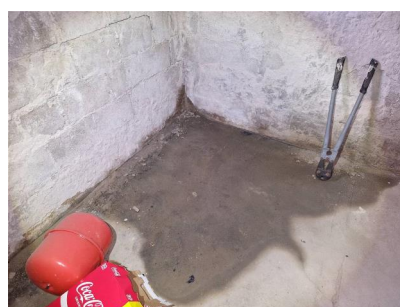
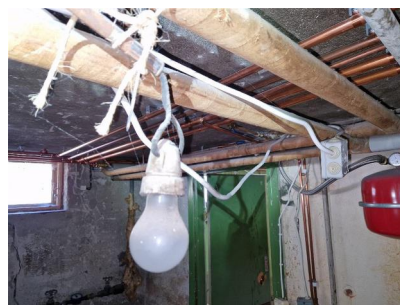
Hela källaren bedöms som ett rum där flera observationer är genomgående i flera utrymmen.

- Vid kontroll av golv och väggkonstruktion uppmättes fuktvärden över kritisk nivå för mikrobiell tillväxt och mikrobiell lukt upplevdes i källaren.
- Fuktkvoten uppmättes till mellan 18-28% i väggar och golv.
- Rötskador noterades i trädetaljer.
- Källarens utvändiga fuktskydd (dränering) är äldre.
- Sprickor, puts och färgsläpp noterades på väggar.
- Fuktgenomslag noterades på golv.
- Väggar och golv är öppnade lokalt och ej återställda.
- Elinstallationer är bristfälligt uppmonterade.
- Gjutjärnsbrunnar finns i källaren.

Vi rekommenderar en fördjupad undersökning för att bedöma orsaken till och omfattningen av detta, samt lämpliga åtgärder. Det är viktigt att tänka på att denna rekommendation om fördjupad undersökning gäller hela källaren.
