# Besiktningsprotokoll

Anticimex Försäkringsbesiktning i samarbete med Fastighetsbyrån

| Fastighetsadress:<br>Toredalsgatan 102 | |

| Besiktningsdatum:<br>2026-08-20 | Protokollnummer:<br>69874621 |

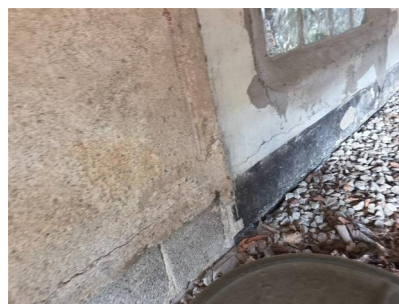
Mindre sprickor/underhållsbehov finns i sockel.

Dessa bedöms inte ha lett till bakomliggande skador.

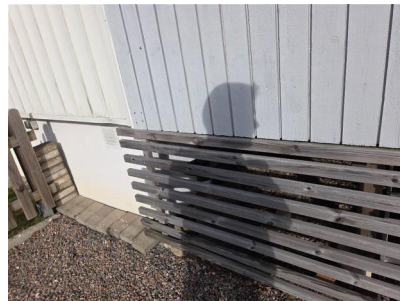
Mindre torrsprickor finns i fasadpanelen.

Underhåll rekommenderas.

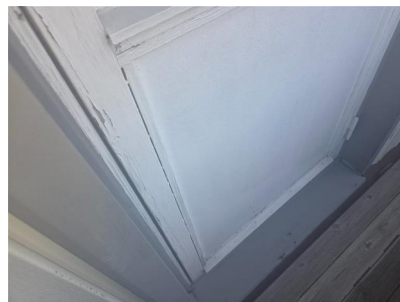
Dörr är i behov av målning/underhåll.

Dörrar där målningsbehov finns riskerar att få fukt- och rötskador på grund av sämre vattenavvisande förmåga.

För att öka livslängden på dörr rekommenderas målning och underhåll.

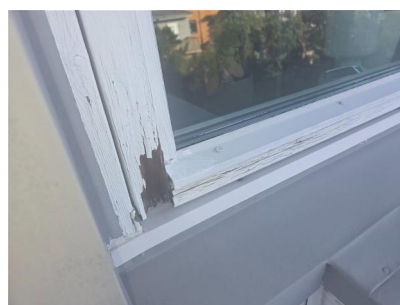
Vissa isolerglas är äldre med underhållsbehov, även lokala rötskador noterades.

Befintliga fönster är äldre vilket betyder att tätningen mellan fönsterrutorna kan vara sämre. Detta kan leda till att missfärgning/imma kan uppstå mellan glasrutorna.

Eftersom rötskador finns i fönster bör en kontakt tas med en entreprenör för ett eventuellt fönsterbyte.

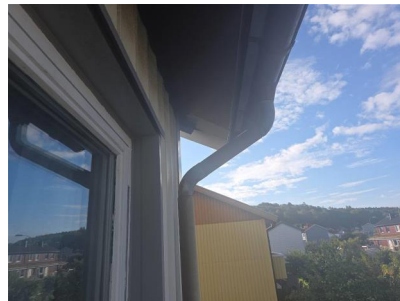
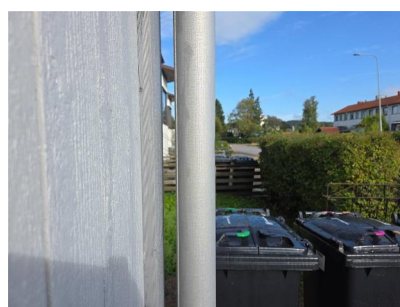
Dagvattenledningar är äldre med mindre rostpåverkan, vidare är fals på stuprör vänd mot fasad samt att hängränna på tillbyggd del har en bristfälligt lutning.

Äldre dagvattenledningar med brister leder ofta till större läckage, vilket i sin tur innebär risk för fuktskador på fasad, sockel och i bakomliggande konstruktioner.

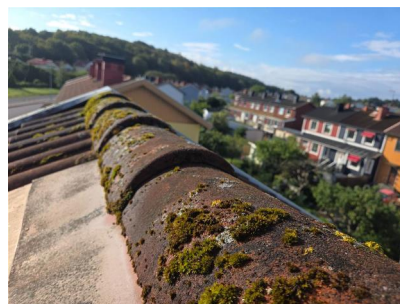
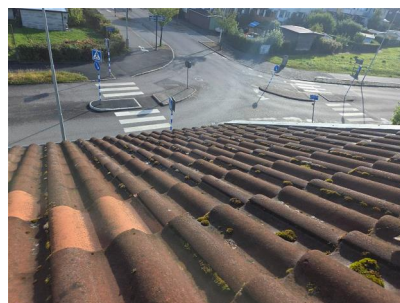
Yttertaket är något äldre med mosspåväxt.

Takpannor, plåtdetaljer och underlagspapp har enligt vår bedömning en begränsad livslängd. Eftersom husets taktäckning är äldre har det ett minskat motstånd mot vatteninträngning. Detta i sin tur kan leda till fuktskador på träläkt och vidare ner i underliggande konstruktioner.

Tak besiktigades via taklucka då övrig taksäkerhet saknas för att beträda taket.

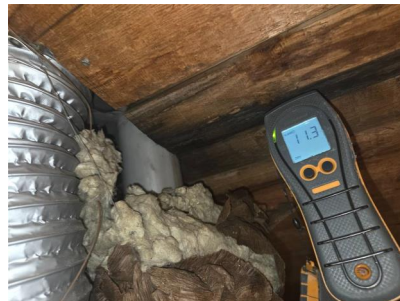
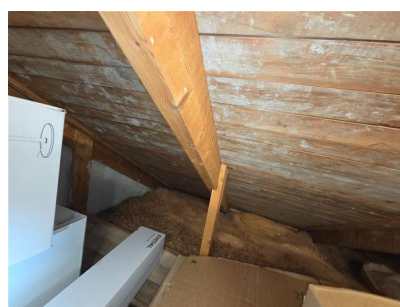
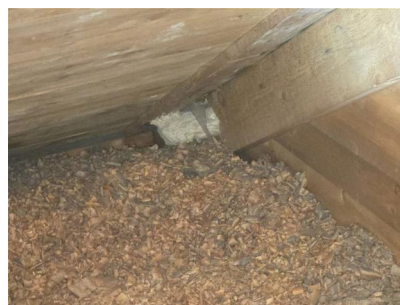
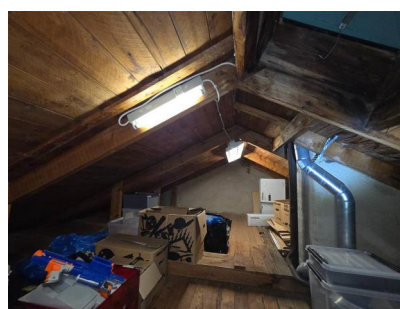
Underlagstaket har äldre fuktfläckar samt lokala missfärgningar (sannolikt sedan byggtid, äldre formvirke). Enstaka äldre getingbo noterades samt att oisolerat ventilationskanal finns som bör isoleras för att förhindra eventuell kondensbildning.

Vid fuktkvotsmätning som utfördes stickprovsvis i underlagstak uppmättes fuktkvoter under den kritiska gränsen för mikrobiell tillväxt.

Risk för mikrobiell tillväxt föreligger om den relativa fuktigheten (RF) i den omgivande luften är över 75% vilket i furuvirke motsvarar en fuktkvot (FK) på 17 %.

Fuktkvoter uppmättes till 8,4-11,3% i underlagstak.

Då yttertak börjar bli äldre bör återkommande okulära kontroller alltid utföras efter förändringar, om förändringar sker bör en mer fördjupad undersökning utföras för bedömning av orsak/omfattning.

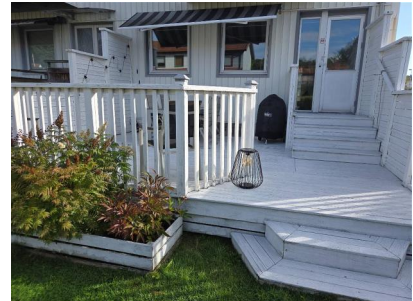
Altan/räcke har färgsläpp och torrsprickor.

Underhåll/målning rekommenderas

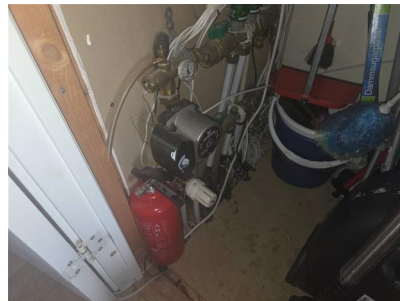
Fördelarcentral för vattenburen golvvärme saknar vattentät botten.

En rörsplits bör ha en vattentät botten och vara försedd med skvallerrör. När det saknas ökar risken för att ett läckage inte upptäcks i tid. Det kan leda till fuktskador i omkringliggande konstruktioner. Vid byggnation var detta ej ett krav varpå det bedöms vara fackmässigt utfört.

Med fördel kan en fuktvakt/sensor placeras i utrymmets botten för att snabbt kunna lokalisera/åtgärda ett eventuellt läckage.
