# Besiktningsprotokoll

Anticimex Försäkringsbesiktning i samarbete med Fastighetsbyrån

| Fastighetsbeteckning:<br>Sjöbotten 5 | |

| Besiktningsdatum:<br>2026-08-21 | Protokollnummer:<br>69874502 |

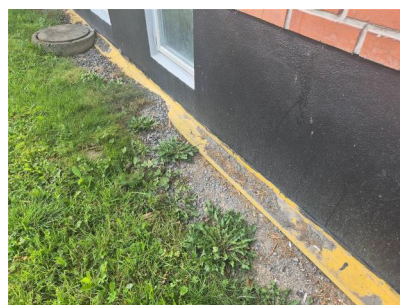
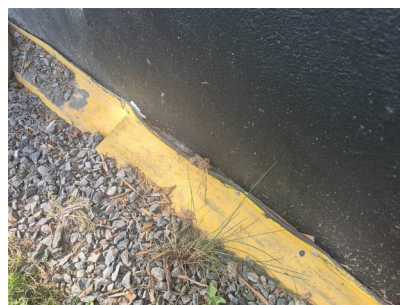
Överkantslist till källarens utvändiga fuktskydd är lokalt synligt ovan mark (otätheter finns mellan list och källargrundmur).

Detta bör åtgärdas för att förhindra fuktinträngning eller att överkantslisten skadas.

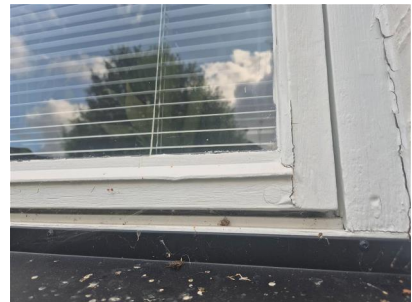
Torrspäckor finns på äldre fönster.

Dessa bedöms inte ha lett till bakomliggande skador.

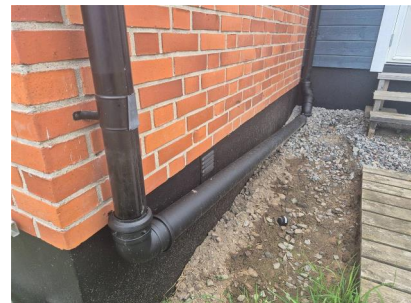
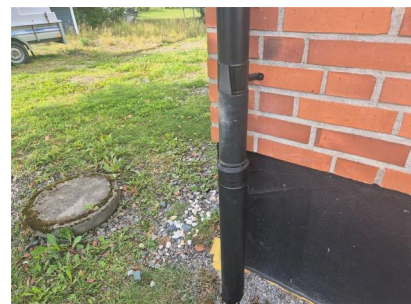
Lövsilar finns inte.

När det saknas lövsilar så finns det risk att det blir stopp i dagvattenledningen.

För att hindra stopp i dagvattenledningar rekommenderas komplettering av lövsilar.

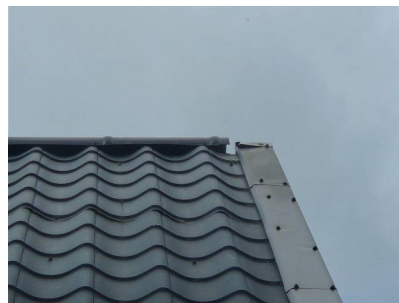
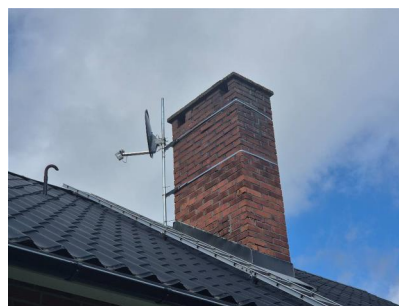
Nockplåten räcker ej över skarv mellannock och gavelspets - se bild.

Risk för inträngande fukt som kan leda till fuktskador i takkonstruktionen.

Skorstenen har vittrande fogar och risk för frostsprängningsskador.

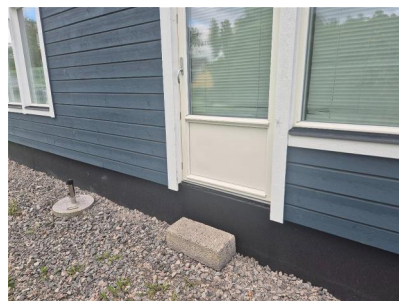
Trappa finns ej invid tillbyggets ytterdörr/altandörr.

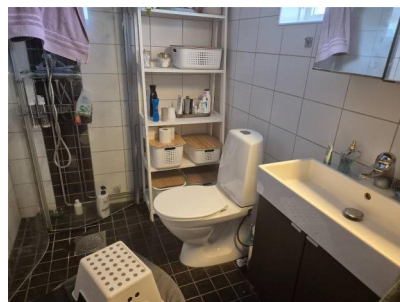
Rör genomföringar finns i golv (värmerör samt kall-och varmvatten under kommod)

Rör genomföringar i golv medför en ökad risk för att vatten tränger ner i omkringsliggande konstruktioner och orsakar fuktskador.

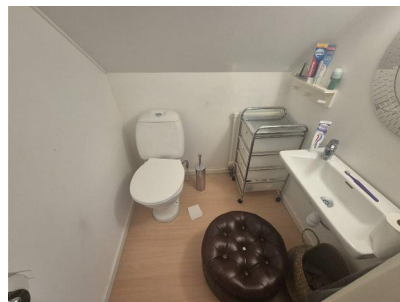
Ej fuksäker golvbeklädnad i utrymmet.

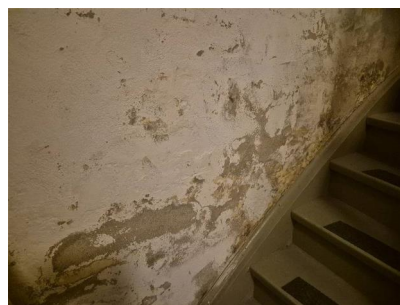
Fastighetsägare uppger att: tidigare ägare drabbades av översvämning i källaren och spår av detta finns än idag.

Betongren källare med fläckar på ytterväggar - se muntliga upplysningar angående tidigare översvämning.

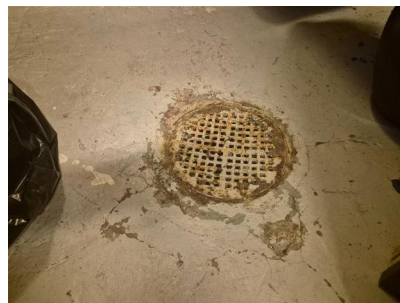
Golvbrunnar är äldre av gjutjärn.  
Slitage finns på målade väggar och golv.  
Isolering runt vissa rör är skadad.

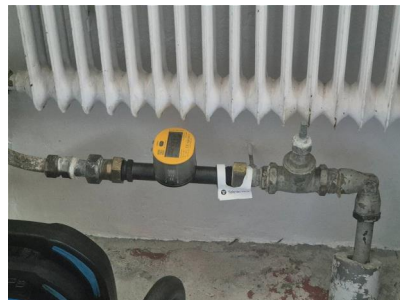
Vattenmätaren saknar vattenmätarkonsol och saknar vred till avstängningsventil.

Detta bör åtgärdas.  
Vattenmätarkonsol kan komma som ett krav vid framtida vattenmätarbyte.

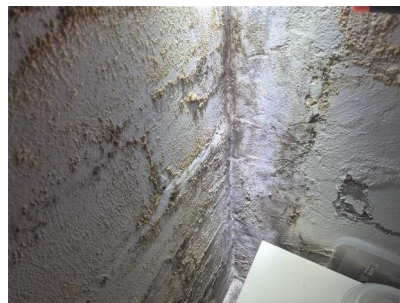
Källaren har dränerats om med iso-/pordrän system men har trots detta spår av inträngande fukt i ett av utrymmena. Detta rekommenderar jag att man vidare undersöker.

Ett ytterväggshörn i källaren är fuktigt (även efter omdränering). Ägare misstänker att detta kommer via golv.

Fuktigt ytterväggshörn - se muntliga upplysningar.

Jag rekommenderar ändå en fördjupad undersökning för att bedöma orsak, omfattning och lämplig åtgärd.
