**Fastighetsuppgifter**

Sundbyholm 2:193

Kristin Ribbings väg 53

| Uppdragsnummer | A37871 |

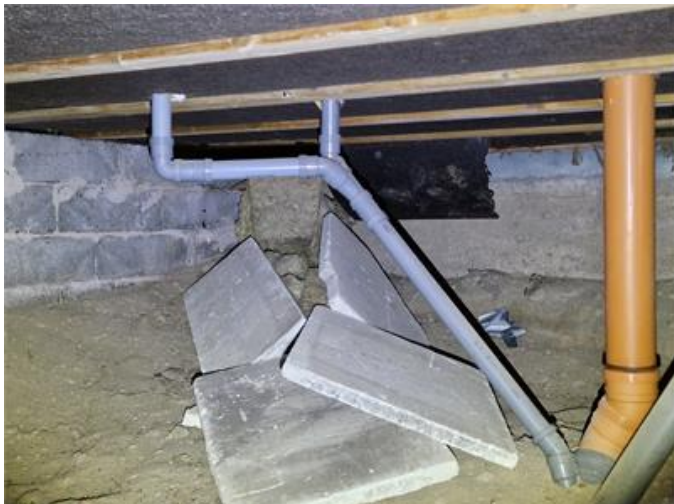
| Besiktningresultat | | | | | |
|---|---|---|---|---|---|
| | | X | | | Boardskiva har lossnat i blindbotten. Avser grund med ingång från källare. Se även bild sid 5. |

Krypgrund:  
Boardskiva har lossnat i blindbotten.

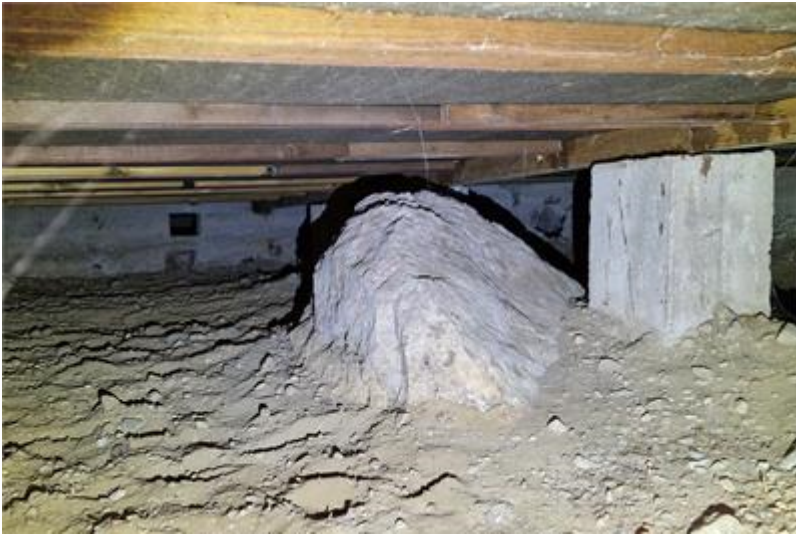
(Bilden är grund med lucka i sockel)

Det kritiska gränsvärdet för mikrobiell tillväxt brukar anges till ca 15-17% fuktkvot (FK).

FK i aktuella grunder uppmättes till 11% och ingen avvikande lukt upplevdes vid besiktningstillfället.
