# Besiktningsprotokoll

Anticimex Försäkringsbesiktning i samarbete med Fastighetsbyrån

| Fastighetsbeteckning:<br>Stora Gålstad 2:7 | |

| Besiktningsdatum:<br>2026-08-20 | Protokollnummer:<br>69892075 |

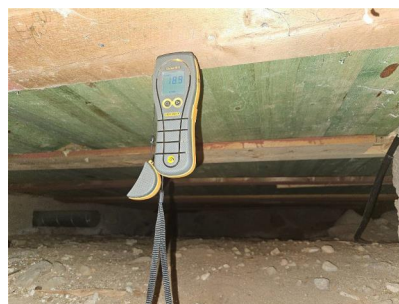
Vid kontroll av konstruktionen i krypgrundens originaldel uppmättes en fuktkvot om 19 %, vilket överstiger kritisk fuktnivå.

Krypgrunder med bjälklag av organiskt material är generellt känsliga för fuktpåverkan, vilket kan medföra risk för mikrobiell tillväxt. Risk för mikrobiell tillväxt föreligger vid fuktkvot över 17 %.

Även om inga synliga fuktrelaterade skador noterades i krypgrunderna bör förhöjda fuktvärden beaktas. Som förebyggande åtgärd rekommenderas installation av krypgrundsavfuktare, särskilt med hänsyn till den noterade fuktbelastningen.

För att undvika detta så måste grundens klimat bli torrare. Läs Anticimex faktablad om uteluftsventilerade krypgrunder för tips och råd.

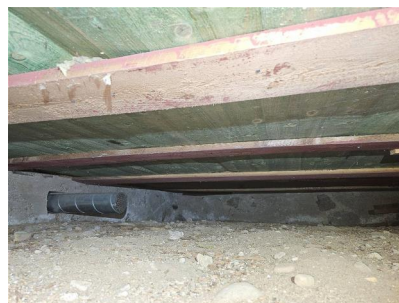
Träskyddsbehandlat virke förekommer i krypgrunden.

Vissa typer av träskyddsbehandlat virke kan vid fuktpåverkan avge kemisk lukt, vilken även kan spridas till boendemiljön.

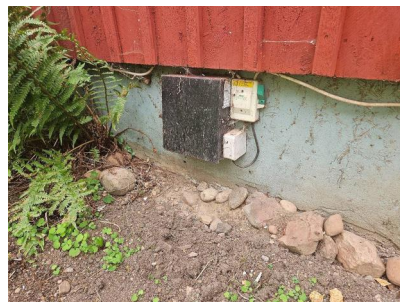
Utrymmet är undertrycksventilerat.

Mekanisk undertrycksventilation är installerad i grunden i syfte att förhindra att lukt från grunden sprids till boendemiljön samt för att minska risken för eventuell spridning av radon, då radonsug är installerad i källaren. Installationen har ingen fuktsänkande effekt.

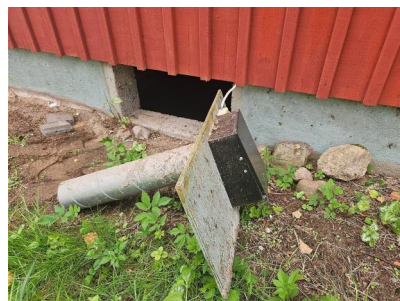
Utrymmet är försett med en mekanisk undertrycksventilerad fläkt. Enligt fastighetsägarna är fläkten för närvarande ur funktion.

Undertrycksventilationen är installerad i syfte att förhindra att lukt från grunden sprids till boendemiljön samt för att minska risken för eventuell spridning av radon, då radonsug är installerad i källaren. Installationen har ingen fuktsänkande effekt.

Fläktens funktion bör kontrolleras och vid behov bör fläkten åtgärdas eller bytas ut, främst med hänsyn till radonfunktionen om detta varit installationens syfte.

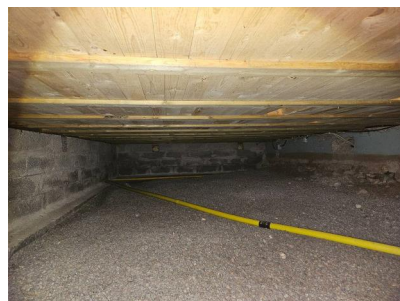
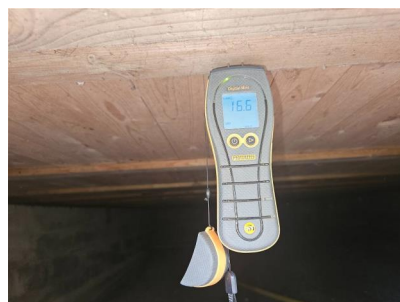
Vid kontroll av konstruktionen i krypgrunden uppmättes en fuktkvot om cirka 16 %, vilket understiger kritisk fuktnivå för mikrobiell tillväxt.

Golvbjälklaget i krypgrunden riskerar att utsättas för fuktskador till följd av naturlig fuktpåverkan. Detta kan medföra mikrobiella skador och därmed risk för mikrobiell lukt i boendemiljön.

Risk för mikrobiell tillväxt föreligger vid fuktkvot överstigande 17 %.

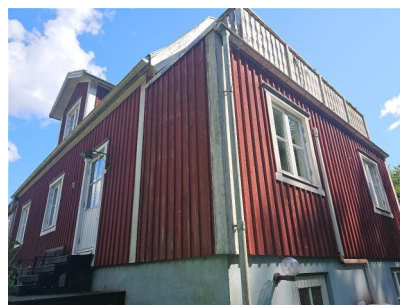
Fasadpanelen är i behov av målning och underhåll.

Fasadbeklädnad och träkonstruktioner med eftersatt målningsunderhåll riskerar att drabbas av fukt- och rötskador till följd av försämrade vattenavvisande förmåga. För att bibehålla fasadens funktion och öka dess livslängd rekommenderas målning och löpande underhåll.

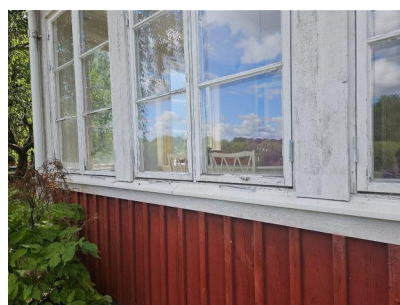
Vissa fönster är i behov av målning och underhåll.

Fönsterbågar och fönsterkarmar med eftersatt målningsunderhåll riskerar att drabbas av fukt- och rötskador till följd av försämrade vattenavvisande förmåga.

För att bibehålla fönstrens funktion och öka deras livslängd rekommenderas målning och löpande underhåll.

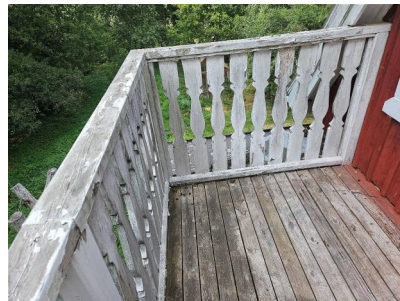
Balkongräcke och träkonstruktioner är i behov av målning och underhåll.

Balkongräcke och träkonstruktioner med eftersatt målningsunderhåll riskerar att drabbas av fukt- och rötskador till följd av försämrade vattenavvisande förmåga.

För att bibehålla konstruktionernas funktion och öka balkongens livslängd rekommenderas målning och löpande underhåll.

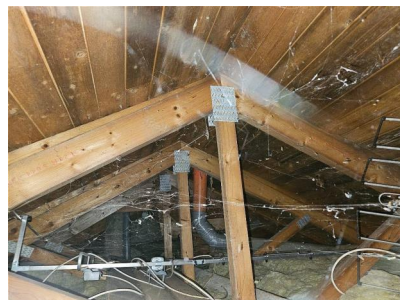
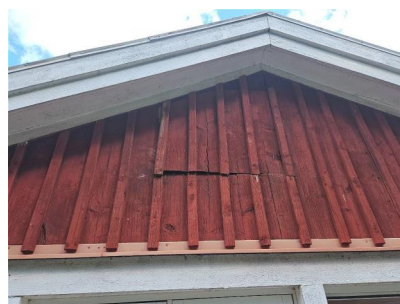
Taket under terrass kunde inte besiktas då trallen döljer takets yta.

Vindsutrymmet kunde inte besiktas då säker transportväg till vindsluckan saknas samt utrymmet bedöms vara för trångt.

Vi rekommenderas att trätrallen demonteras så att en kompletterande besiktning kan utföras.

Kompletterande besiktning rekommenderas när en säker transportväg till vindsutrymmet har anordnats.

Det rekommenderas att en invändig vindslucka monteras för att möjliggöra framtida inspektion av vindsutrymmet.

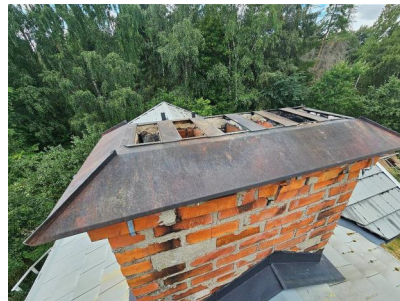
Skorstenen saknar väderskydd.

Avsaknad av väderskydd innebär ökad risk för fuktpåverkan, vilket kan medföra fuktskador och frostsprängning i skorstenen/murstocken.

Det rekommenderas att en fackman kontaktas för bedömning av behovet av väderskydd samt hur detta lämpligen ska utföras.

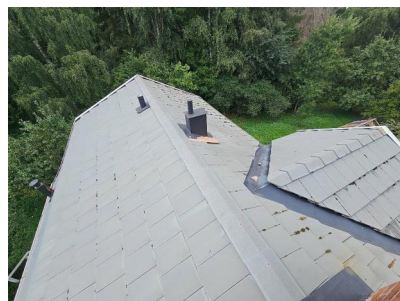
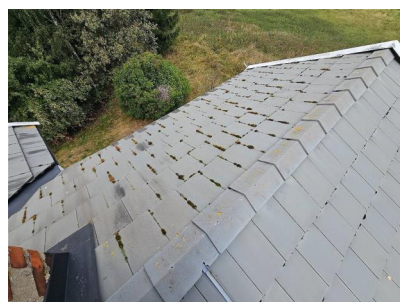
Inget särskilt att notera avseende takets allmänna skick.

Mosspåväxt förekommer och bör avlägsnas för att minska risken för fuktrelaterade skador.

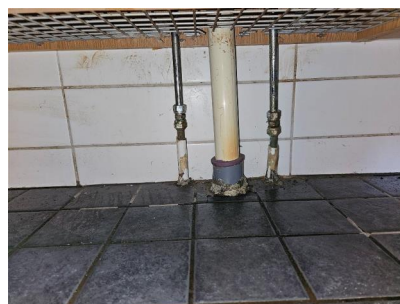
Rör genomföringar förekommer i golv samt i nära anslutning till vägg, vilket inte överensstämmer med gällande branschregler.

Rör genomföringar i golv medför ökad risk för att vatten tränger ner i omkringliggande konstruktioner och orsakar fuktskador.

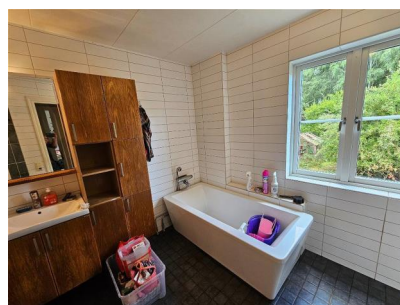
Normala fuktvärden indikerades mot klinker/kakel.

En viss fukt tränger alltid in bakom kakel/klinker via fogarna, detta är helt normalt och innebär inte att tätskiktet/ våtrumsisoleringen under kaklet/klinkern är bristfälligt eller ur funktion.

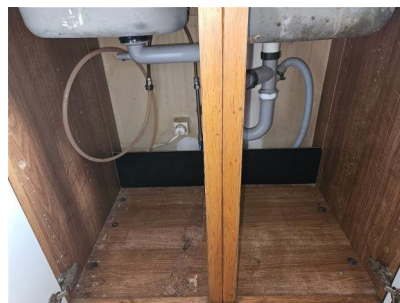
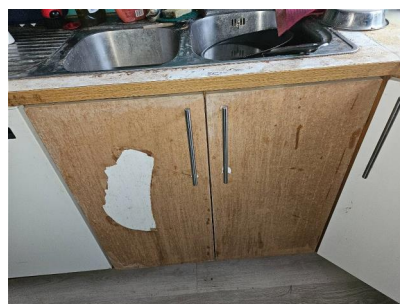
Fuktskydd saknas i diskbänksskåpet. Skador på bänkskiva och luckor noteras.

Avsaknad av fuktskydd medför ökad risk för att läckage från rörledningar inte upptäcks i tid. Vatten kan då tränga in i omkringliggande konstruktioner och orsaka fuktskador.

Fuktskydd rekommenderas att installeras för att underlätta upptäckt av eventuella läckage.

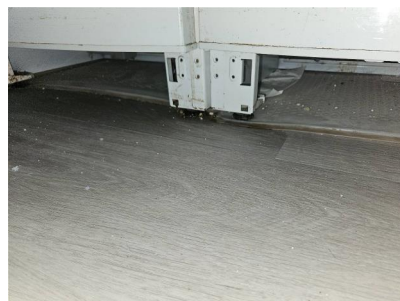
Golvlutning/sänka noteras i området vid kyl/frys. Troligen har ett för mjukt foamunderlag monterats under klickgolvet ovanpå befintlig golvtyta, vilket kan ha medfört den noterade golvlutningen. Befintlig golvtyta kan eventuellt ha varit tillräcklig som underlag.

Inga förhöjda fuktvärden noterades vid kontroll. En synlig sänka i golvet förekommer vid vitvarorna, se bild.

Golvtytan med klickgolv bedöms inte vara fackmannamässigt utförd.

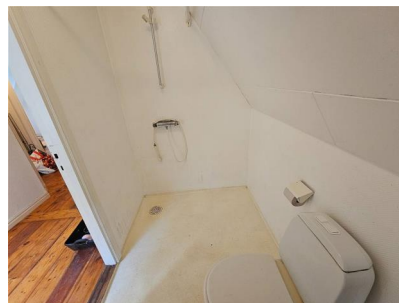
Våtutrymmet har äldre yt- och tätskikt från tillbyggnadsåret 1991.

Med hänsyn till tätskiktets ålder kan dess funktion vara nedsatt. Detta medför en ökad risk för att vatten tränger igenom yt- och tätskiktet och orsakar fuktskador i omkringliggande konstruktioner.

Fuktindikering i utrymmet gav inga förhöjda fuktindikationer.

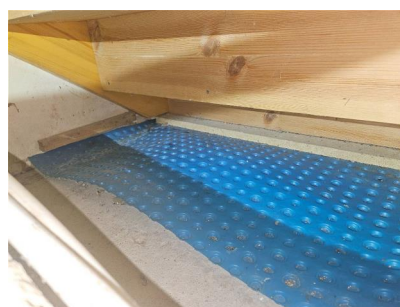
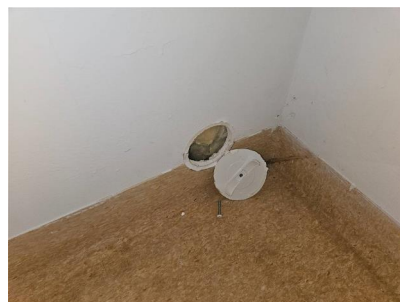
Källardelen samt kök och övervåning är tillbyggda 1991. Det utvändiga fuktskyddet är således äldre.

Eftersom källarens utvändiga fuktskydd, inklusive dagvatten- och dräneringssystem samt källarytterväggarnas utvändiga fuktskydd, är äldre kan funktionen vara nedsatt. Detta medför en ökad risk för invändiga fuktskador i källaren.

Grundläggningen består av betongplatta på mark utan underliggande isolering, med ytskikt i direkt anslutning till betongen.

Vid kontroll uppmättes en fuktkvot om 8 % i spånskivan under trappförrådet, vilket understiger kritisk nivå för mikrobiell tillväxt.

Via ett 70 mm stort provhål i allrummet noterades att de påreglade väggarna är utförda med plåtreolar, inklusive syll och reglar. Konstruktionen bedöms därmed inte utgöra någon riskkonstruktion avseende organiskt material i väggens nederdel.

Flytande golvkonstruktioner och eventuella väggsyllar kan vid bristfälligt eller avsaknat fuktskydd utsättas för fuktpåverkan från marken. Fukt kan transporteras genom betongen via kapillärsugning och diffusion och därigenom orsaka fuktrelaterade skador samt mikrobiell lukt.

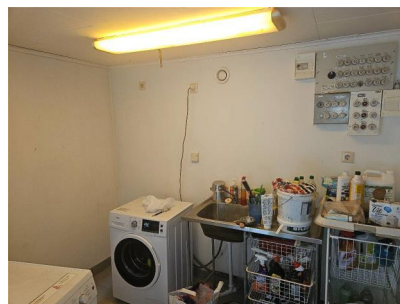
Fuktindikering i utrymmet visade inga förhöjda fuktindikationer.

Tätskikt saknas vid golvbrunnen, vilket är vanligt förekommande i utrymmen som inte är avsedda att vattenbegjutas likt ett duschutrymme. Avsaknaden av tätskikt medger fukttransport från betongplattan och minskar risken för att fukt styrs mot inner- och yttrevägg, vilket annars kan medföra fuktrelaterade skador.

Det kan inte bekräftas om tätskikt förekommer under klinkergolvet, eftersom tätskikt saknas i anslutning till golvbrunnens montering.

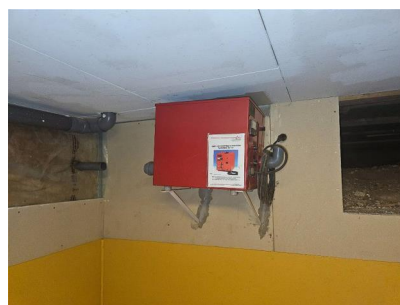
En radonsug har installerats av tidigare ägare. Anläggningen är för närvarande avstängd av nuvarande ägare, men uppges vara fungerande och kan åter tas i drift vid behov.
