# Besiktningsprotokoll

Anticimex Försäkringsbesiktning i samarbete med Fastighetsbyrån

| Fastighetsadress:<br>Landön 189 | |

| Besiktningsdatum:<br>2026-08-19 | Protokollnummer:<br>69869202 |

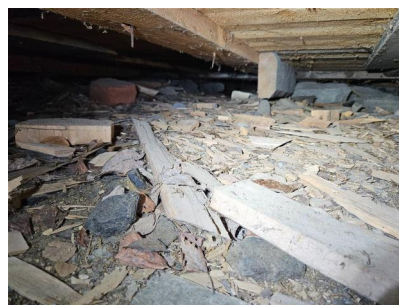
Vid kontroll av konstruktionen uppmättes fuktvärden över kritisk fuktnivå för mikrobiell tillväxt.

Uteluftsventilerade krypgrunder med bjälklag av organiskt material har ofta fuktskador på grund av naturlig fuktpåverkan. Detta kan resultera i mikrobiella skador.

Fuktkvoten uppmättes till 18%. i trossbotten ca 1,5 m innanför luckan.

-Organiskt material på markytan.

Observera att grunden är trång och därmed inte krypbar. Inspektion har utförts från luckans omedelbara närhet.

Vi rekommenderar en fördjupad undersökning för att bedöma orsak och omfattning.

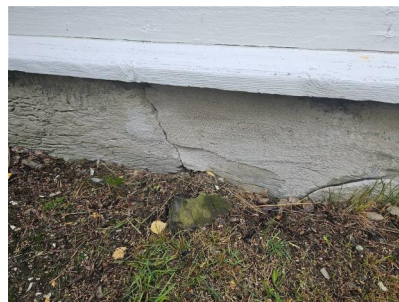
Sprickor finns i sockel.

Dessa bedöms inte ha lett till bakomliggande skador.

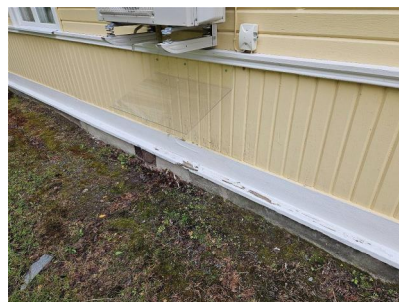
Mindre färgsläpp noterat under luftvärmepump.

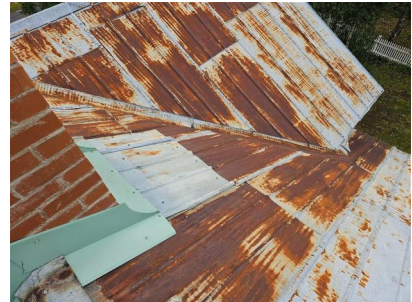
Yttertakets plåt är äldre och har kraftiga rostangrepp.

Plåttaket har rostangrepp och delvis äldre infästningar (klockspik).

Brister i taktäckningen kan leda till att regn- eller smältvatten tränger ner i underliggande takkonstruktion och orsakar fuktskador.

När plåten blir äldre är det normalt att färgen (galvaniserad) bruka släppa samt att rostangrepp uppstår. Vinden ser i dagsläget fin ut, men rekommenderar att takläggare kontaktas för kontroll och eventuell åtgärd av yttertakets.

Rekommenderar att takläggare anlitas för översyn och eventuell åtgärd.

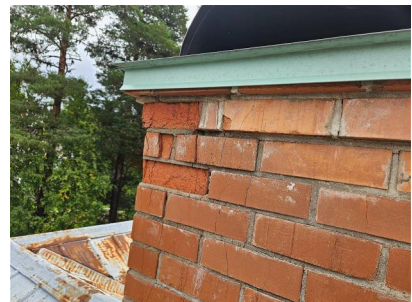
Frostsprängning noterad på skorsten.

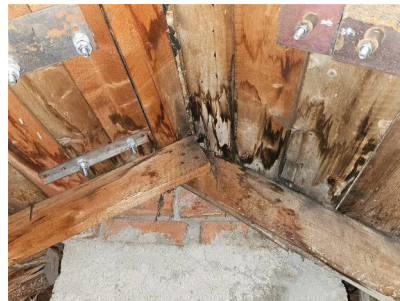
Underlagstaket har äldre fuktfläckar.

Noterade fuktfläckar uppstod innan skorstensrenovering.

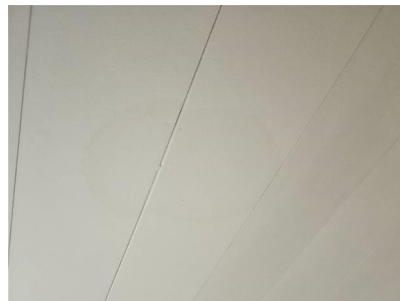
Taket har fuktfläckar.

Fuktindikerad utan anmärkning.
