**Fastighetsuppgifter**

Älebräcke 1:53

Älebräckevägen 36

| Uppdragsnummer | O29178 |

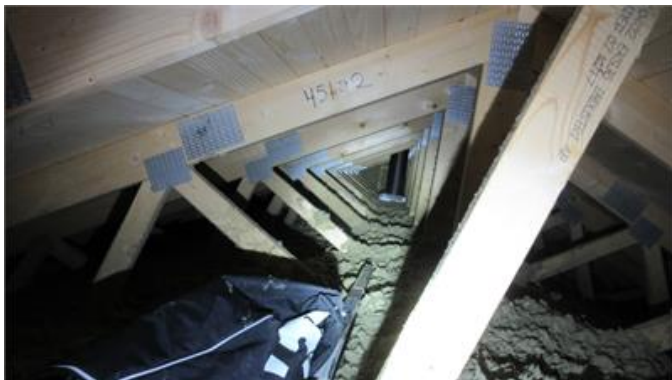
| Besiktningsresultat | | | | | |
|---|---|---|---|---|---|
| Nockvind | | X | | | Delar av isoleringen är tillplattad av div lösöre. Se kommentar/riskanalys. |

Översiktsbildnockvind.

Det rekommenderas att isoleringen "fluffas upp" alt kompletteras för att få en fullgod isoleringsförmåga. Nockvind är besiktigad från landgång.

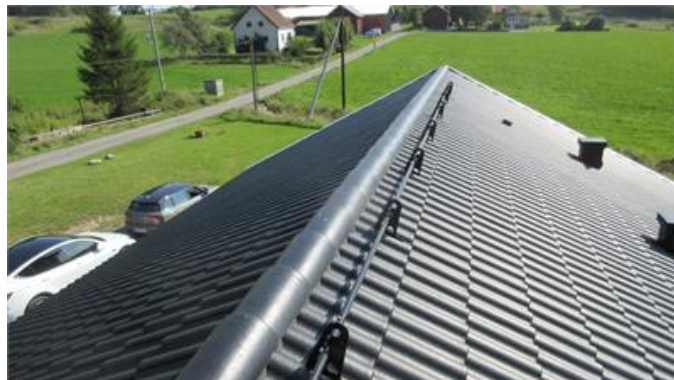
Översiktsbildtak.
