# Besiktningsprotokoll

Anticimex Försäkringsbesiktning i samarbete med Fastighetsbyrån

| Fastighetsadress:<br>Blåeldsgatan 18 | |

| Besiktningsdatum:<br>2026-08-18 | Protokollnummer:<br>69859916 |

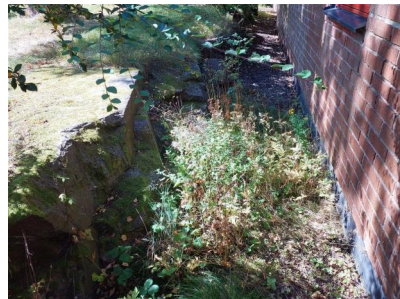
Marken lutar mot huset.

Detta innebär en ökad fuktbelastning mot grunden vilket i sin tur kan orsaka fuktskador i huset.

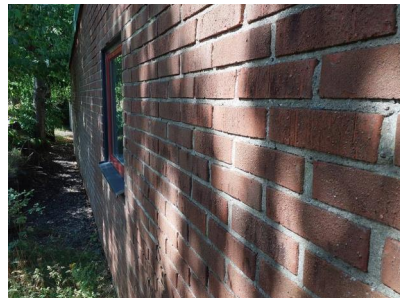
Tegelfasaden är äldre. Tegel är ett starkt och tåligt fasadmateriäl som kräver lite underhåll. Ofta förekommer tunna sprickor vilket oftast har kosmetisk betydelse. Med tiden behöver dock oftast fogar kompletteras samt fasadens kramling (förankring i stommen) kan rosta sönder/lossna vilket innebär att fasaden kan bukta/svikta. Vanligt förekommande är även att armeringen över fönster/dörrar rostar (utvidgas) varvid den kraften kan orsaka fogsläpp och sprickbildning i tegelfasader. Ovanstående kan i sin tur leda till fuktskador i bakomliggande konstruktioner. Stora avvikelser förekommer dock beroende på hur utsatt fasaden är.

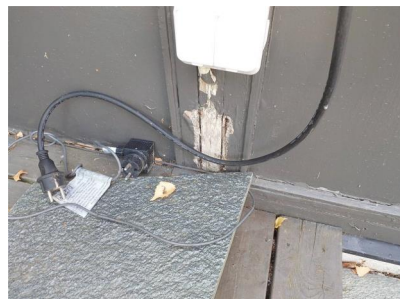
Fasadpanelen är lokalt i behov av målning/underhåll. Blåsbildning finns på skivmaterial

Träkonstruktioner där målningsbehov finns riskerar att få fukt- och rötskador på grund av sämre vattenavvisande förmåga. För att öka livslängden på träkonstruktionerna rekommenderas målning och underhåll.

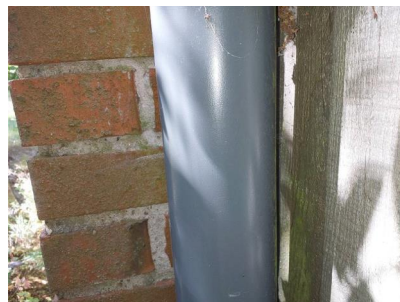
Fals på stuprör vänd mot fasad.

Falsen på stuprören kan med fördel vändas ut från fasaden för att lättare se om röret blivit skadat efter vinterns påfrestningar samt för att undvika skador på fasad vid ett eventuellt läckage.
