**Fastighetsuppgifter**

Ekhammar 4:159

Skyttens väg 66

## **Bilaga till besiktningsprotokoll med förklaringar till bedömningssätt vid överlåtelsebesiktning**

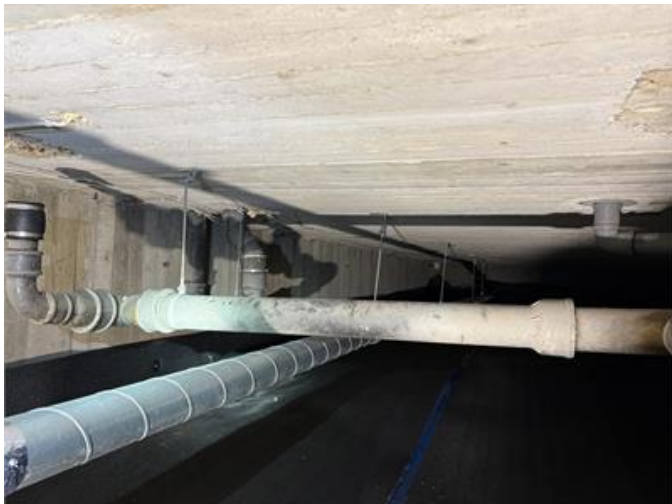
| Besiktningsresultat | | | | | |
|---|---|---|---|---|---|
| Inre krypgrund | | X | | | Målat berg i dagen noteras. Mindre missfärgningar förekommer i nederkant målad grundmur. Se även kommentar/risikanalyt |

**Krypgrund:** En krypgrund är en riskkonstruktion med avseende på fukt- och mikrobiella skador. För att säkert fastställa grundens funktion och golvbjälklagets kondition krävs alltid en fortsatt teknisk undersökning. Se även protokollets näst sista sida Pos. 10. I undersida av betongbjälklaget finns s.k. heraklitskivor monterade i randzonen (cementstabiliserade träullsplattor), vilket är organiskt material som generellt bör undvikas. Mark på baksidan av huset lutar mot grunden vilket kan innebära ökad fuktbelastning vid t.ex. kraftigt regnväder, snösmältning etc.

Bild från kryppgrund

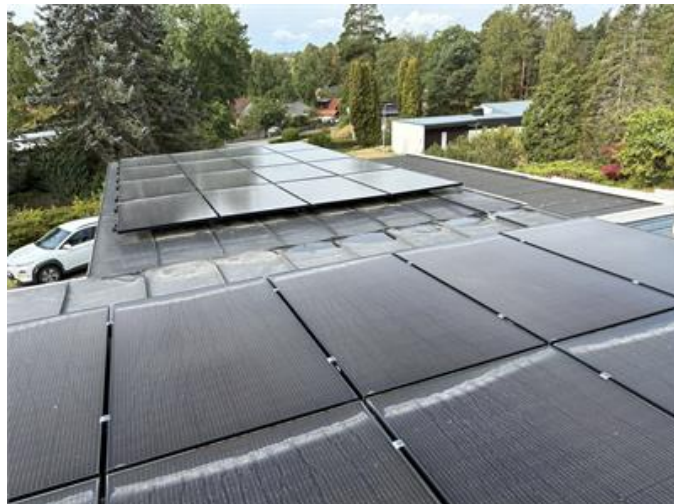
| Besiktningsresultat | | | | | |
|---|---|---|---|---|---|
| Tak | | | | X | Taktytor under solpaneler är ej besiktningsbara. |
| | | X | | | Takbeklädnadens tekniska livslängd anses vara passerad. Färgsläpp förekommer från plåt. Lokala lågpunkter med kvarvatten vid falsar noteras vilket kan innebära ökad risk för läckage. Taksarg har till delar målnings/underhållsbehov ffa. östra sidan. |

Bild från tak

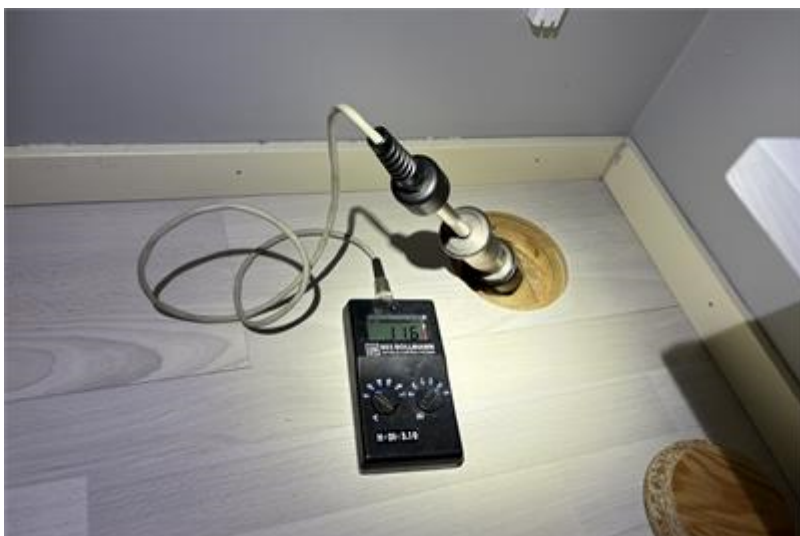
Vid konstruktionskontroll i klädkammare uppmättes relativ luftfuktighet i golv till ca 64% (RF). Samt 13% fuktkvot (FK) i träregel.

Det kritiska gränsvärdet för mikrobiell tillväxt brukar anges till ca 15-17% fuktkvot (FK) eller ca 70-75% i relativ luftfuktighet (RF).
