# Besiktningsprotokoll

Anticimex Försäkringsbesiktning i samarbete med Fastighetsbyrån

| Fastighetsadress:<br>Södra Bredfjällsvägen 10 | |

| Besiktningsdatum:<br>2026-08-20 | Protokollnummer:<br>69877709 |

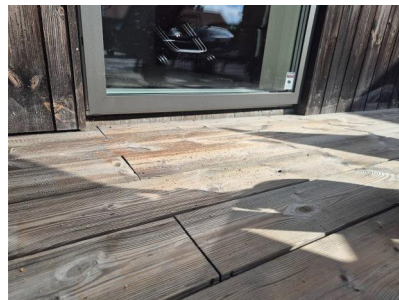
#### Utvändigt / Fönster/dörrar

Tröskelbleck saknas under dörrar, vilket medför risk för fuktinträngning.

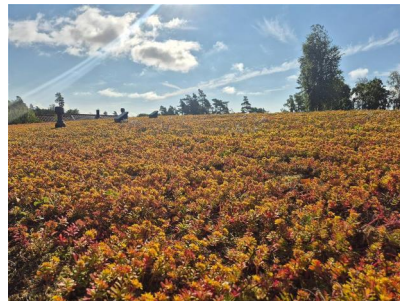
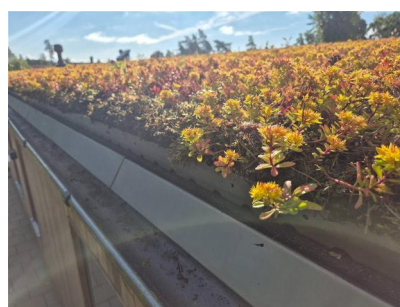
### Utvändigt / Tak

Inget att notera.

Taket har kontrollerats via steg mot glidskydd.

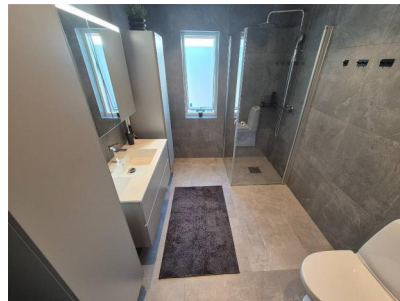
### Entréplan / Dusch/Toalett

Inget att notera.

Fuktindikering utan anmärkning.

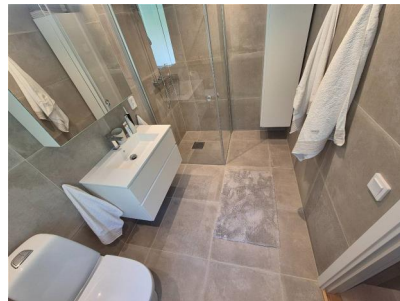
### Entréplan / Dusch/Toalett

Inget att notera.

Fuktindikering utan anmärkning.

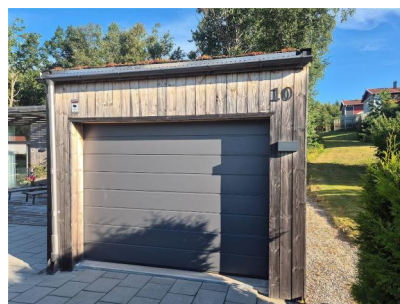
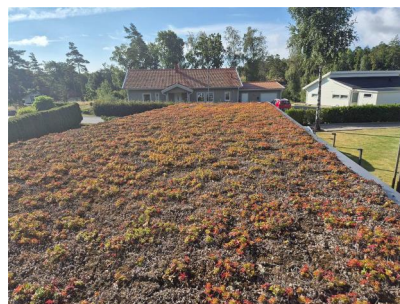
### Garage in/utvändigt med gästlägenhet / Allmänt

Inget att notera.
