**Fastighetsuppgifter**

Viksjo 3:99

Högbyvägen 125

| Uppdragsnummer | AB7880 |

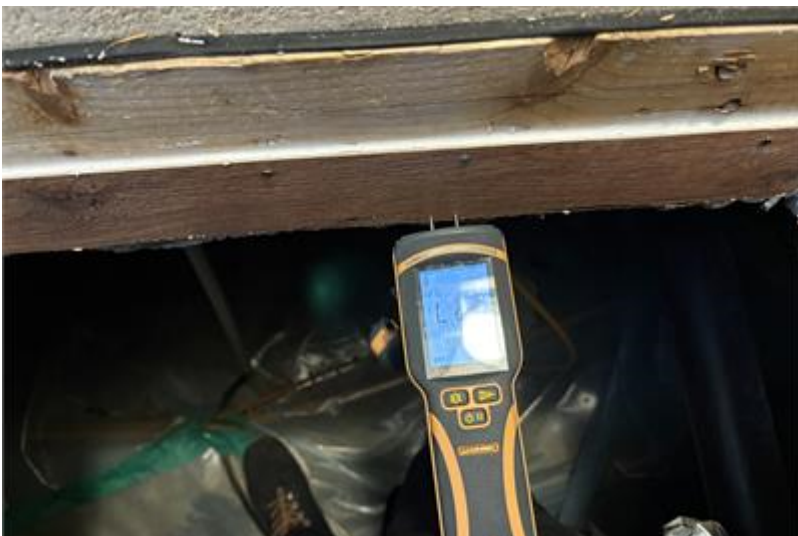
Konstruktionskontroll av ovan nämnd riskkonstruktion har ej utförts.  
I nederkant luckram/träsarg mot krypgrundsutrymmet gjordes en fuktindikering utan att några avvikande värden erhöles.
