# Besiktningsprotokoll

Anticimex Försäkringsbesiktning i samarbete med Fastighetsbyrån

| Fastighetsbeteckning:<br>Prästhög 1:4 | |

| Besiktningsdatum:<br>2026-08-19 | Protokollnummer:<br>69864880 |

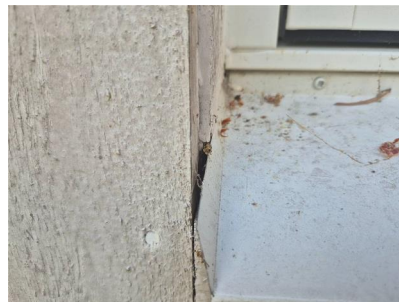
Fönsterbleck är otäta vid infästningar.

Eftersom fönsterblecken är otäta finns risk att vatten rinner in i väggen vilket i sin tur kan leda till fuktskador i väggkonstruktionen.

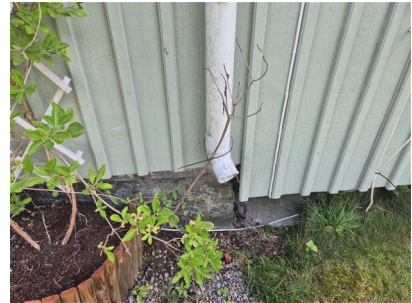
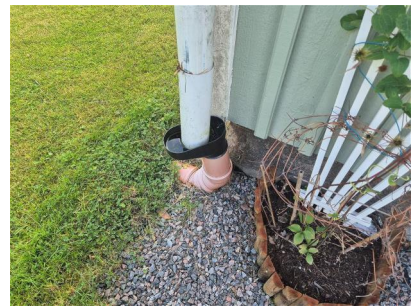
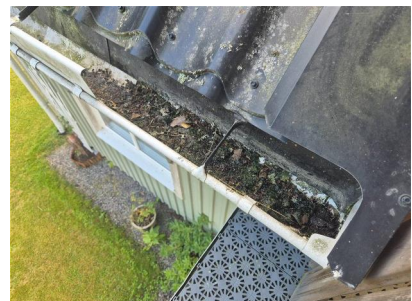
Samtliga stuprör är inte anslutna till markledning, anslutna har ej självrensande lövsilar (lövsilar samt hängrännor bör rensas från löv/skräp)

Stuprör som inte är anslutet till markledning kan medföra en ökad fuktbelastning på grundmur/sockel som i sin tur kan leda till fuktrelaterade skador.

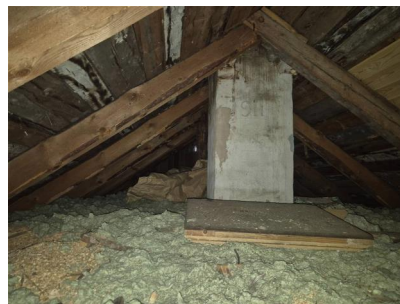
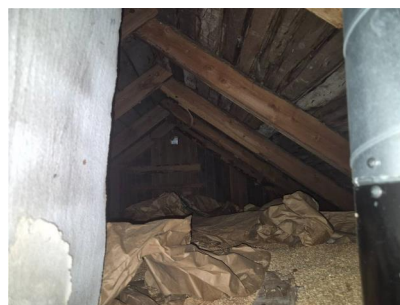
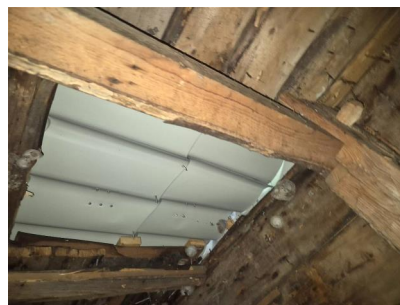
Fuktkvoter uppmättes i takstolar och underlagstak till mellan 9-10% Risk för mikrobiell tillväxt inträffar vid 75% relativ luftfuktighet vilket motsvarar 17% fuktkvot i furuvirke. Observera att fuktigheten på vinden ändras över säsongen, fuktigast är det vindtertid.

Del av vindsbjälklaget är tilläggsisolerat med lös-mineralull. Fläckar finns på insida det äldre underlagstaket. Där gamla takluckan fanns finns synliga skruv som ej är infästa i regel/läkt. Detta kan innebära inträngande fukt invid perforeringar i plåten. Under det pannprofilerade plåttaket är det ej möjligt att konstatera förekomst av underlagspapp/kondensskydd.

Sammantaget finns en ökad risk för fuktskador i yttertaket samt mellanbjälklag.

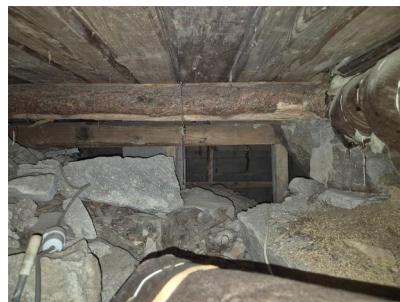
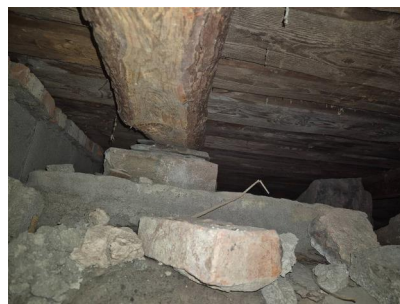
Hela grunden är ej besiktningsbar på grund av utrymmesbrist. Inspektionslucka finns i källare bakom ställ till extra kyl.

Fuktkvoter kunde uppmätas lokalt ca 1,5m in från inspektionslucka till mellan 14-15%

Risk för mikrobiell tillväxt sker vid en relativ fuktighet vid 75% vilket motsvarar 17% fuktkvot i furuvirke.

Uteluftsventilerade torpargrunder med bjälklag av organiskt material har ofta fuktskador på grund av naturlig fuktpåverkan. Detta kan resultera i mikrobiella skador (angrepp av mikroorganismer) och, i värsta fall, rötskador. Mikrobiell lukt kan då spridas till boendemiljön.

Vi rekommenderar att man gör hela grunden tillgänglig för framtida inspektioner samt att man överväger installation av krypgrundsavfuktare.

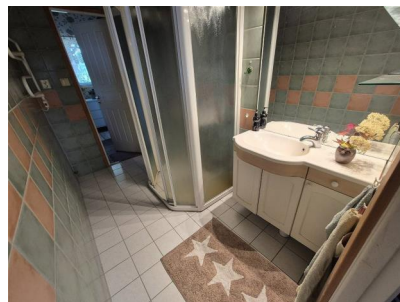
Våtutrymmet har äldre yt-/tätskikt samt golvbrunn och rörgenomföringar finns i golv mellan dusch och kommod.

Eftersom funktionen, som innebär att ytskiktet/tätskiktet ska vara vattentätt, kan vara nedsatt finns en ökad risk att vatten tränger igenom ytskiktet/tätskiktet med vattenskador i omkringliggande konstruktioner som följd.

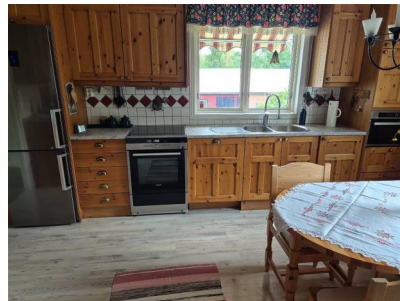
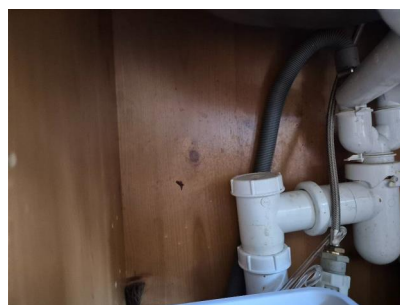
Droppskydd finns ej under kyl/frys eller i diskbänksskåp och avloppsslangen till diskmaskinen är ej förankrad med upphängningsbygel.

Installera droppskydd och upphängningsbygel alternativt installera läckagelarm.

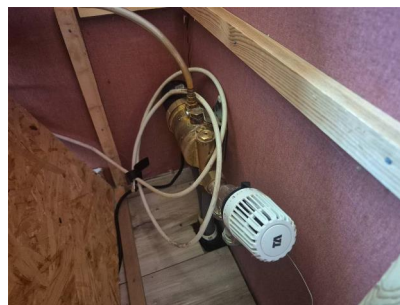
Fuktskydd/-spärr finns ej runt fördelning.

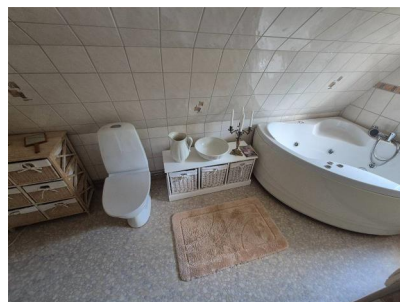
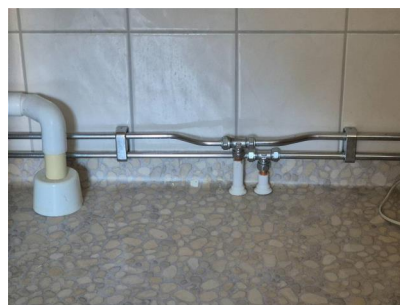
Fönster finns nära badplats och rörgenomföringar finns i golv.

Sammantaget finns en ökad risk för fuktskador i golv-och väggkonstruktionen.

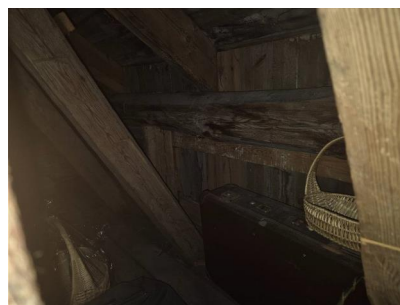
Fuktkvoter uppmättes i takstolar och underlagstak till mellan 10-11% Risk för mikrobiell tillväxt inträffar vid 75% relativ luftfuktighet vilket motsvarar 17% fuktkvot i furuvirke. Observera att fuktigheten på vinden ändras över säsongen, fuktigast är det vindtertid.

Mörkare fläckar finns och bedöms vara från tiden innan takomläggning.

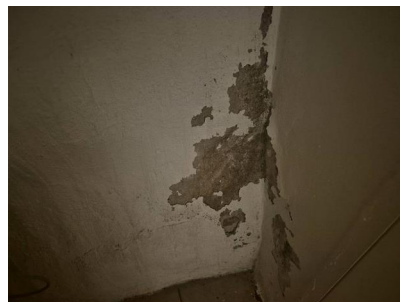
Utvändigt fuktskydd är äldre, lokalt finns puts-/färgsläpp i mindre omfattning.

Eftersom källarens utvändiga fuktskydd (dagvattenssystem, dräneringssystem samt källarytterväggarnas utvändiga fuktskydd) är äldre, så kan systemet ha nedsatt funktion. Detta ökar risken för invändiga fuktskador i källaren.

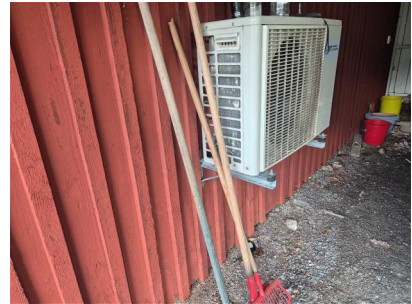
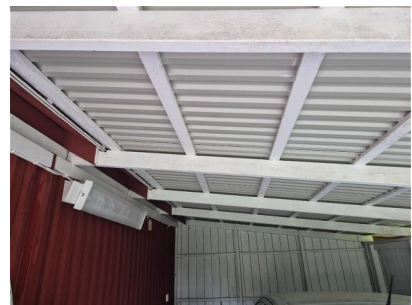
Grusbädd.  
Under plåttaket finns ej kondensskydd.  
Luftvärmepumpens utedel saknar avledning av kondensvatten.

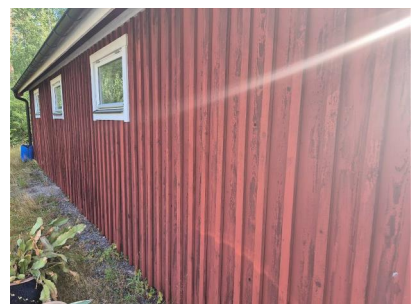
Viss uttorkning förekommer.

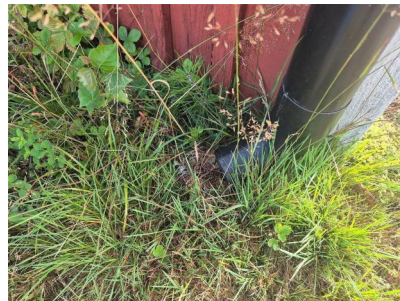
Stuprör avslutas nära husliv.

Stuprör som avslutas intill husliv (ovan mark) kan medföra en ökad fuktbelastning på grundmur/sockel med fuktrelaterade skador som följd. Lägg därtill faktumet att utrymmet mellan fasadbeklädnaden och intilliggande mark är låg.

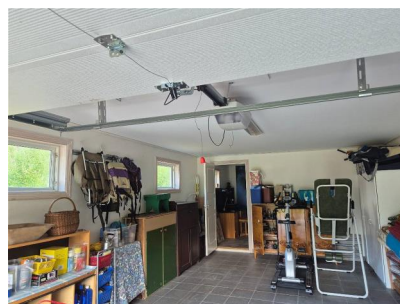
Golvbrunn finns inte i utrymmet.

I denna typ av utrymme bör en golvbrunn finnas. Avsaknaden utgör en ökad risk för fuktskador i omkringliggande konstruktioner.
