**Fastighetsuppgifter**

Tången 38:1

Stänggatan 3

## Bilaga 1 för kontroll av valda konstruktioner

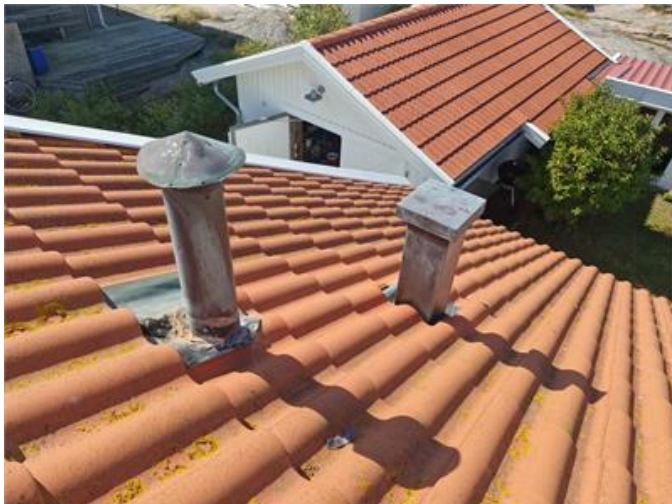
| Besiktningsresultat | | | | | |
|---|---|---|---|---|---|
| Tak | | X | | | Takhuvar (avloppsluftare och ventilation) är äldre, ej utbytta vid takreoveringen. Se även "Nockvind". |

Tak, 2st äldre huvar.

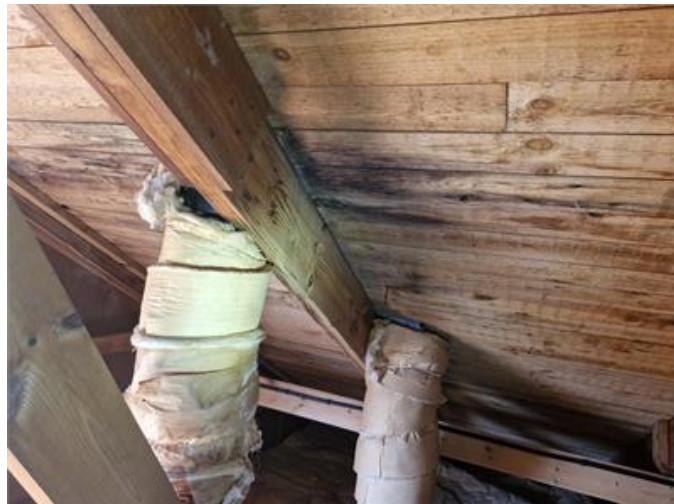
| Besiktningsresultat | | | | | |
|---|---|---|---|---|---|
| Nockvind | | X | | | Fuktanvisningar finns runt genomföringar. Torra vid stickprovsmässig kontroll. Håll under uppsikt. |

Nockvind, torra fuktanvisningar runt genomföringar.

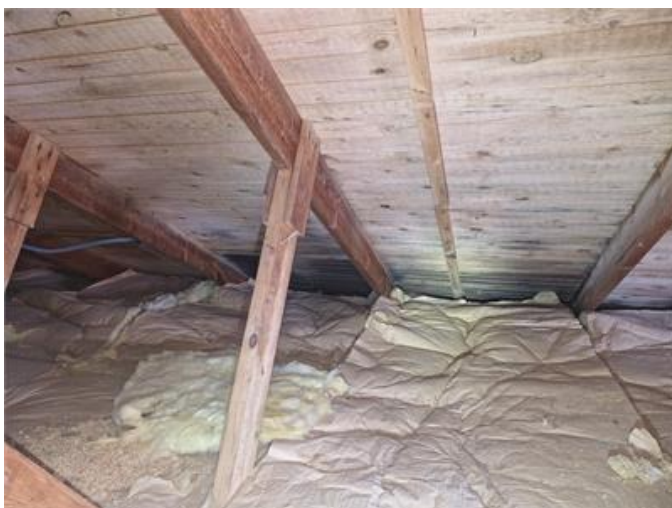
| Besiktningsresultat | | | | | |
|---|---|---|---|---|---|
| | | X | | | Ner mot takfoten vid vinkelutbyggnaden finns mikrobiell påväxt i underlagstaket. Takfotsventilation finns ej här pga anslutande tak. Se kommentar/riskanalys. |

Nockvind, mikrobiell påväxt i underlagstaket ner mot vinkelutbyggnaden.

Den mikrobiella påväxten på underlagstaket indikerar att vinden periodvis tillförs eller har tillförts fukt inifrån bostaden, som den kallare delen av året riskerar att kondensera mot underlagstaket (sk konvektionsskada). För att ventileras bort tillskjutande fukt rekommenderas generellt gavel- och takfotsventilation på vindsutrymmen. Där det finns anslutande byggnadsdelar kan det ofta vara svårt att få fungerande luftspalt för takfotsventilation. Vidare bör man för att komma tillrätta med problematiken minska fukttilförseln inifrån bostaden. Detta kan göras genom att ventilationen i bostaden förbättras samt att eventuella otätheter i vindsbjälklaget (tak/väggvinklar, genomföringar, vindslucka mm.) tätas. För att avgöra om påväxten är äldre eller pågående rekommenderas att den hålls under uppsikt, speciellt den kallare delen av året. Lämpligt är att slipa bort påväxten på en mindre yta för att lättare kunna bedöma eventuella förändringar.

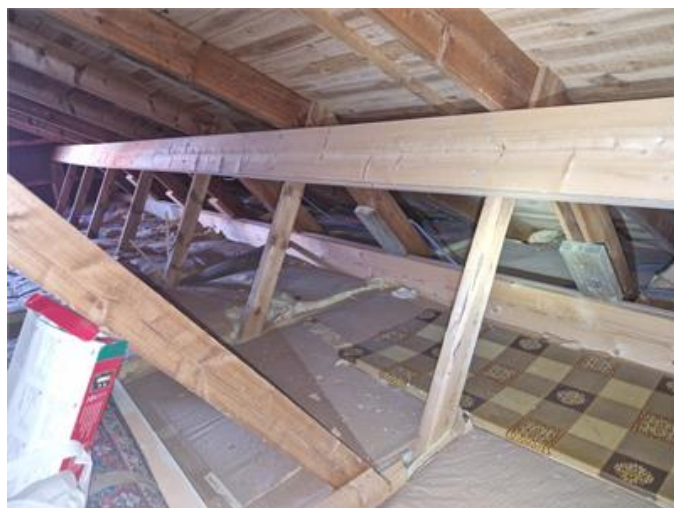
I samband med fönsterbyte östra sidan förstärkes takstolarna, då väggen belastade de gamla fönstrena.

Nockvind, takstolar förstärkta ovan östra långsidan.

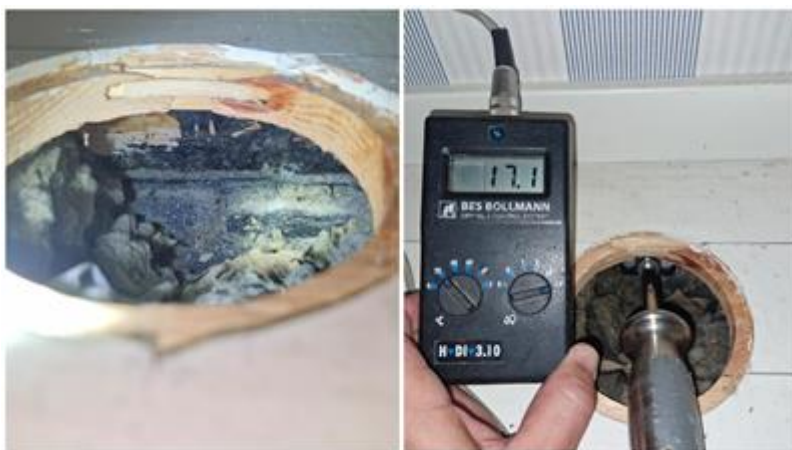
Kontroll av konstruktionen gjordes stickprovsmässigt via befintligt provhål i Sovrum norr.

Ingen avvikande lukt upplevdes i konstruktionen.

Fuktvärde i nivå med gränsvärdet för mikrobiell tillväxt uppmättes.

Fuktkvoten uppmättes till 17% i ytterväggsyll och golvregel.

Risk för mikrobiell tillväxt föreligger vid en fuktkvot på 17% och rötskador >28%.

Syllen och betongplattan är bestruken med mörk tjärliknande medel.
