# Överlåtelsebesiktning

## Utlåtande över ÖVERLÅTELSEBESIKTNING

Mönsterås Skattmästaren 9  
Skyttehagsvägen 23, 383 35 Mönsterås

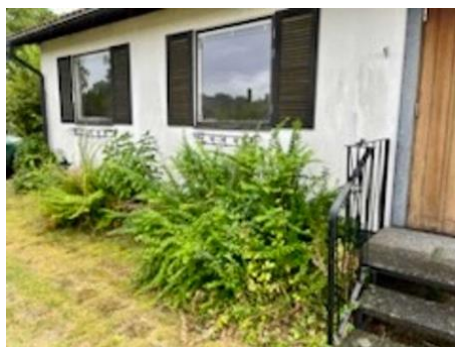
Mindre rörelsesprickor noterades i sockeln, vilket bedöms sakna byggnadsteknisk betydelse.

Växtlighet i anslutning till bygganden medför en ökad fuktbelastning.

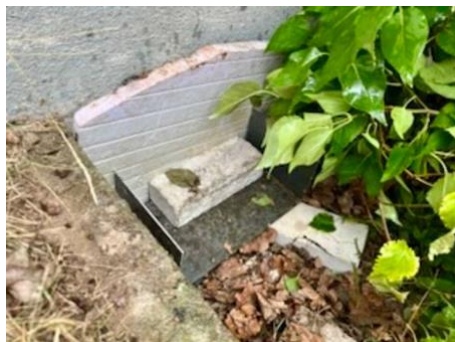
Huset är uppfört på en kryppgrund, vilket är en känd riskkonstruktion.

I hus fram till 1978 var det förekommande med impregnerat material i konstruktionen, vilket ökar risk för avvikande lukt. Frånluftsfläkt finns installerad för att minska risken för att lukt från grunden påverkar bostaden negativt. Inget avvikande lukt noterades vid besiktningstillfället.

Inga förhöjda fuktvärden uppmättes i krypprunden.

Kryppgrund betraktas idag som en känd riskkonstruktion ur fuktsynpunkt. Utrymmet påverkas normalt av fukt från både mark och uteluft, främst under sommarhalvåret. Trädetaljer i grundkonstruktionen, exempelvis bjälklaget, riskerar därmed att påverkas negativt av den fuktiga luften från ventiler och mark. Långvarig fuktpåverkan kan medföra mikrobiella angrepp och därigenom risk för oönskad luktspridning till boendemiljön.

Montera en tät lucka rekommenderas.

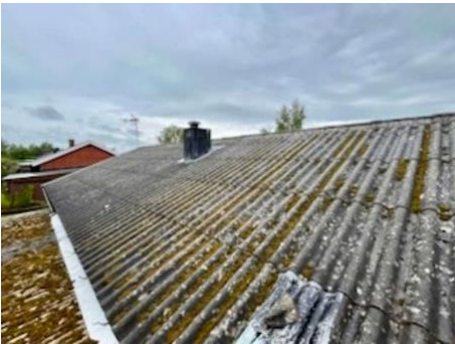
| <b>Yttertak</b><br><br>Huvudbyggnad /<br>Garage/förråd | <p>Yttertaket av eternitplattor har lång teknisk livslängd, men underlagspappen har överskridit sin tekniska livslängd. Mossa/alger, bristande täckning vidnock och plåtdetaljer samt sprickor i plattor noterades. Plåtdetaljer uppvisar färgsläpp och rostangrepp.</p> <p>Garagets äldre korrugerade plåttak har uppnått normal teknisk livslängd. Brister i infästningar och anslutningar, färgsläpp och korrosion spår noterades. Uttorkat läckagespår förekommer på garagets innertak.</p> <p><b>Risikanalys</b></p> <p>Både huvudbyggnadens och garagets yttertak har uppnått eller överskridit förväntad teknisk livslängd, och ingående material kan därför ha nedsatt funktion, t.ex. gällande fuktmotstånd och täthet. I takt med stigande ålder ökar risken för inläckage och fuktrelaterade skador på båda byggnaderna.</p> <p>Vidare saknas inspekterbar vind vid garagedelen, vilket innebär att eventuella skador i takkonstruktionen, t.ex. från läckage eller bristande ventilation, inte går att upptäcka vid en okulär besiktning. Som köpare bör man planera för renovering av båda taken.</p> |
