**Fastighetsuppgifter**

Kajan 33

Kungälvsvägen 57

## Bilaga 1 för kontroll av valda konstruktioner

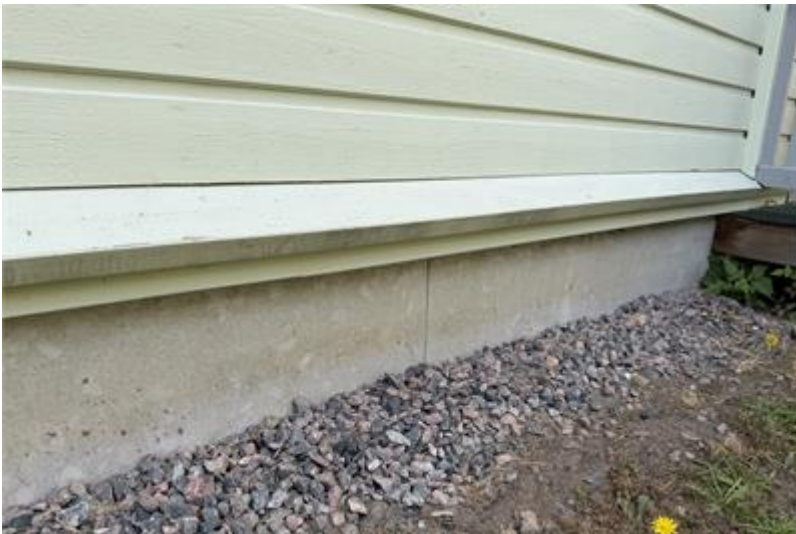
| Konstruktionsuppbyggnad | Betongplatta på mark med underliggande isolering samt vattenburen golvvärme |

Husets grundkonstruktion består av betongplatta på mark med underliggande isolering samt vattenburen golvvärme, aktuell grundkonstruktion är idag ej någon uttalad riskkonstruktion och därför har ej riktad provhålstagning med efterföljande fuktkvotsmätningar utförts.

När underliggande termisk isolering finns skall betongplattan inte att utsättas av fuktpåverkan från angränsande mark.
