**Fastighetsuppgifter**

Kråksjö 1:27

Kråksjö Nyborg

| Uppdragsnummer | G39950 |

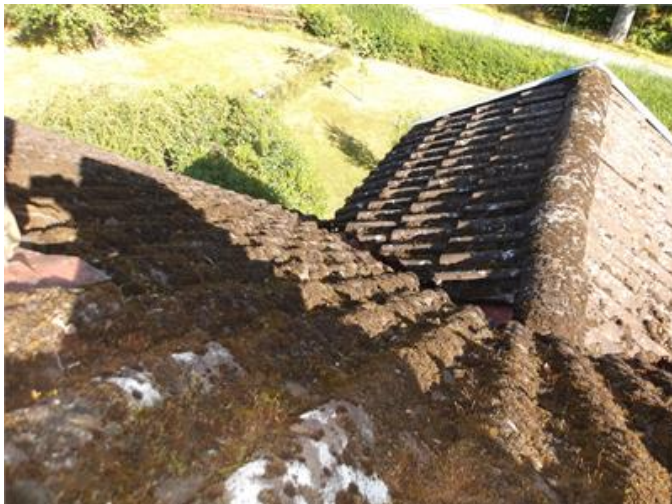
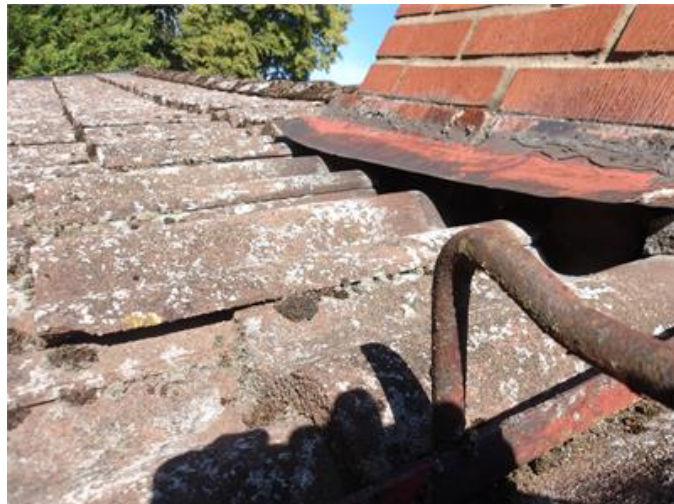
**TAK:** Mansardtak klätt med betongpannor och har ett undertak av träspånor. Taket är äldre och kan därmed ha ett minskat motstånd mot fuktgenomträngningar som kan leda till fuktskador i underliggande konstruktioner. Befintligt undertak består av träspånor som ej är tillräckligt vattenavvisande utan det finns risk att träspånorna blir fuktskadade och i värsta fall kan även underliggande konstruktioner bli fuktskadade. Ovanstående innebär att det är extra viktigt att yttertaget löpande kontrolleras och skadade takpannor byts ut. Rikligt med mosspåväxt förekommer på takpannorna, plåtdetaljer är rostiga och en del täcker bristfälligt över takpannor. Vindskivor är i behov av underhåll/byte. Det finns inget väderskydd på skorstenen. Från vinden noterades lokala spår av fuktinträngningar på undertaket och taket bedöms ha ett närliggande renoveringsbehov. Taket är besiktigt från mark och från takluckan på vinden.

Tak: Se under kommentarer och riskanalys på sida 4.

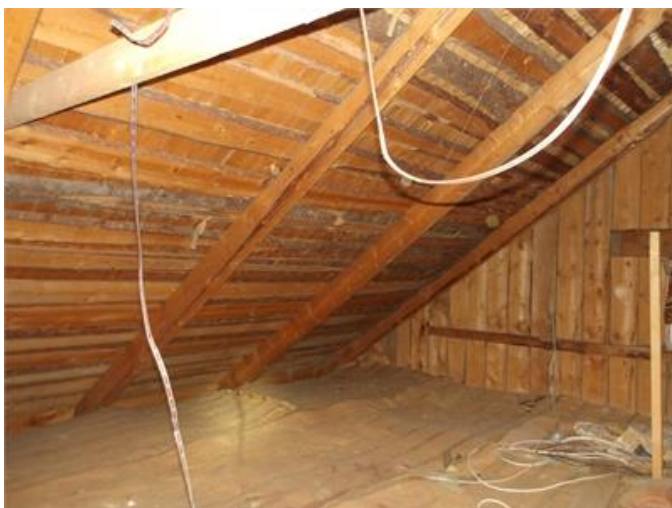
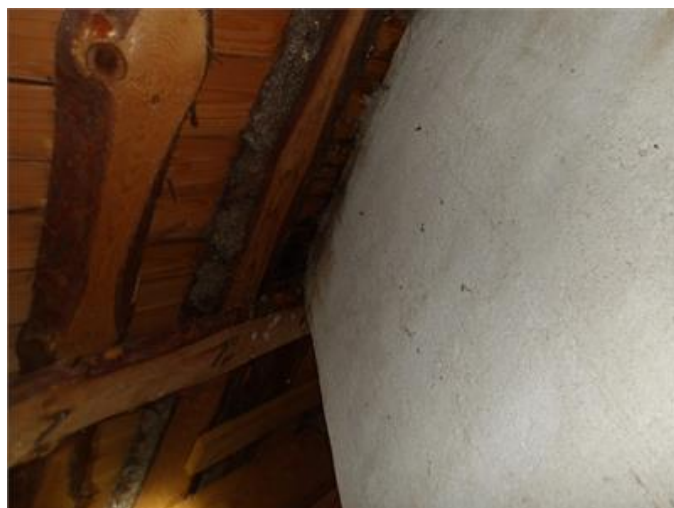
Nockvind: Lokala spår av fuktinträngningar noterades på undertaket av träspånor som var uttorkade vid besiktningen. Då yttertaket är äldre och har brister rekommenderas regelbunden kontroll av vind och tak.

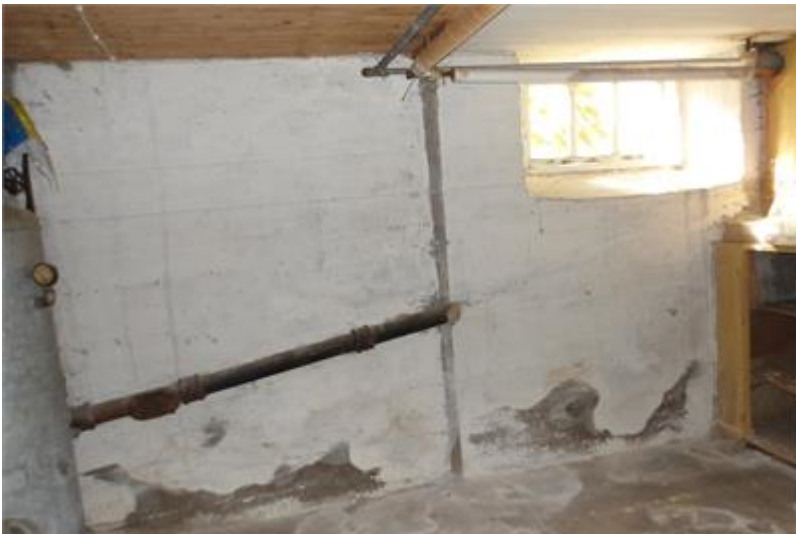
| Konstruktionsdel | Undersida av mellanbjälklag |

Kontroll av konstruktion visade fuktkvot på ca 17% i undersida av bottenbjälklag. Det kritiska gränsvärdet för mikrobiell tillväxt brukar anges till ca 16-17% fuktkvot (FK). Källaren var vid besiktningen ouppvärmad.

Se sammanfattande text om källaren under kommentarer och riskanalys på sida 4 i protokollet.
