**Fastighetsuppgifter**

Nattflyet 4

Sibyllevägen 13

| Uppdragsnummer | G40027 |

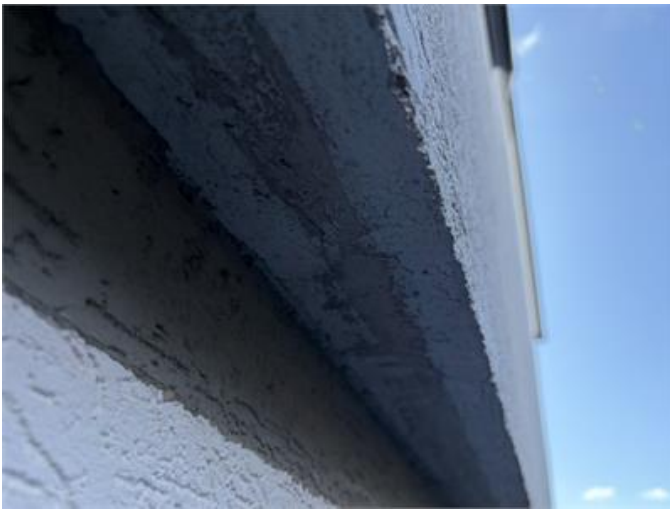
FASAD, Puts; Aktuell ytterväggskonstruktion med en odränerad putsad fasad på en isolering av mineralull som har en bakomliggande skiva av organiskt material har visat sig vara en ur fuktsynpunkt riskabel konstruktion. Risken består i att om fukt/vatten kommer in i väggkonstruktionen har den svårt att torka ut, vilket kan orsaka fuktrelaterade skador i form av mikrobiell påväxt på bakomliggande konstruktion. Risk för inträngning av fukt har visat sig vara störst vid bristfälligt utförda anslutningar mellan putsen och fönster/dörrar, samt vid sprickor i putsen. Risken för skador ökar på fasader mot väderutsatta lägen. Äldre genomföringar av antennkabel kan med fördel tätas. Övrigt noterades inga skador i fasaden vid besiktningen.

Det förekommer ingen luftspalt till den putsade fasaden, se kommentar/riskanalys

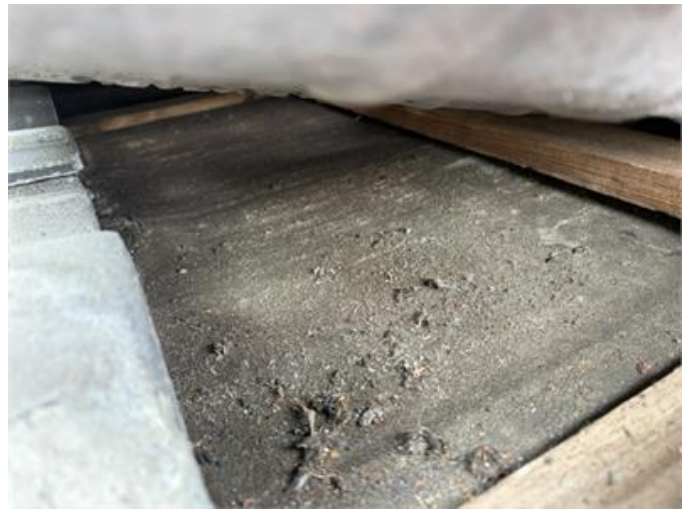
Vid stickprovskontroller av läkt och papp noterades inga skador.

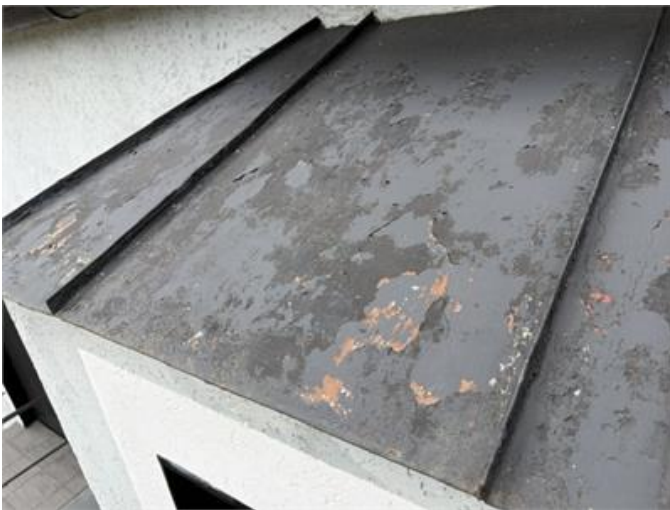
Rostangrepp förekommer i det äldre plåttaket över burspråk. Plåten bör behandlas och målas.

Rostangrepp förekommer i det äldre plåttaket över burspråk. Plåten bör behandlas och målas

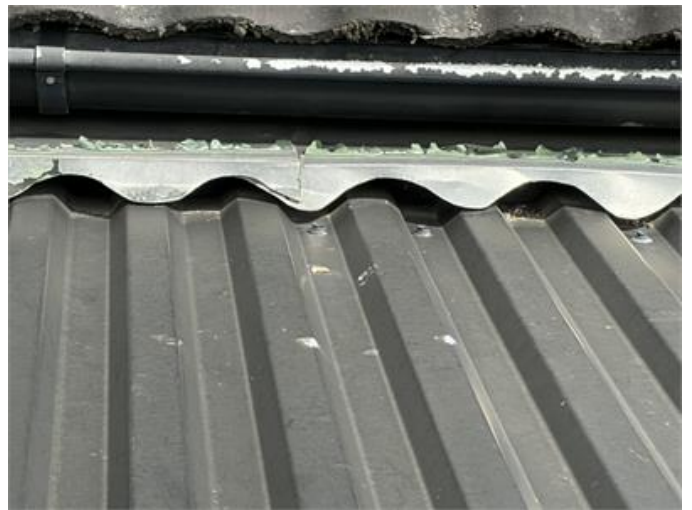
Över tillbyggnad är taket låglutande vilket betecknas som en riskkonstruktion. Mer utförlig information finns på protokollets näst sista sida pos. 1. Taket har något låg lutning för val av korrugerad plåt. Lokala mindre rostangrepp förekommer i plåten. Vid plåttakets anslutning mot hus förekommer äldre plåt som tätar bristfälligt mot den korrugerade plåten (formad efter tidigare takpannor). Ny plåt/tätning rekommenderas.

Vid plåttakets anslutning mot hus förekommer äldre plåt som tätar bristfälligt mot den korrugerade plåten (formad efter tidigare takpannor).

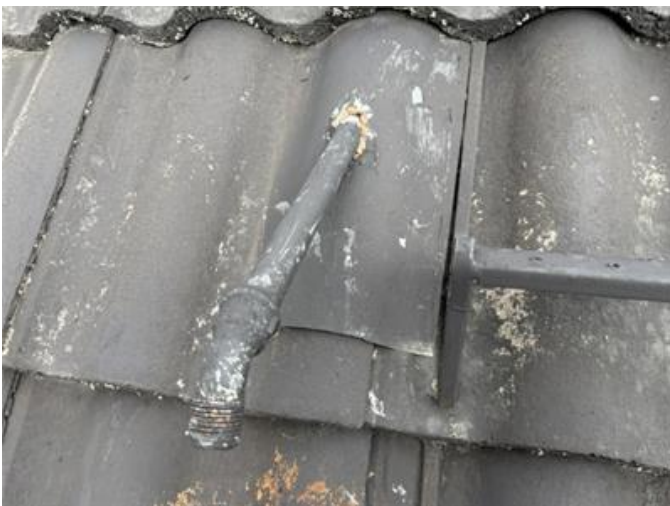
Genomföring av äldre expansionskärl bör tätas bättre alternativt ta bort genomföring och täta pappen och montera ny takpanna.

TAK; Yttertaket (takpannor, läkt och papp) är monterades i början av 90-talet. Ju äldre ett tak är ju mindre motstånd har det mot att fukt kan tränga genom pannor vilket kan leda till fuktskador i underliggande konstruktioner. Vid stickprovskontroller av läkt och papp noterades inga skador. Nockätning rekommenderas att montera. Vindskivebelag täcker bristfälligt över takpannorna. Genomföring av äldre expansionskärl bör tätas bättre alternativ ta bort genomföring och täta pappen och montera ny takpanna.

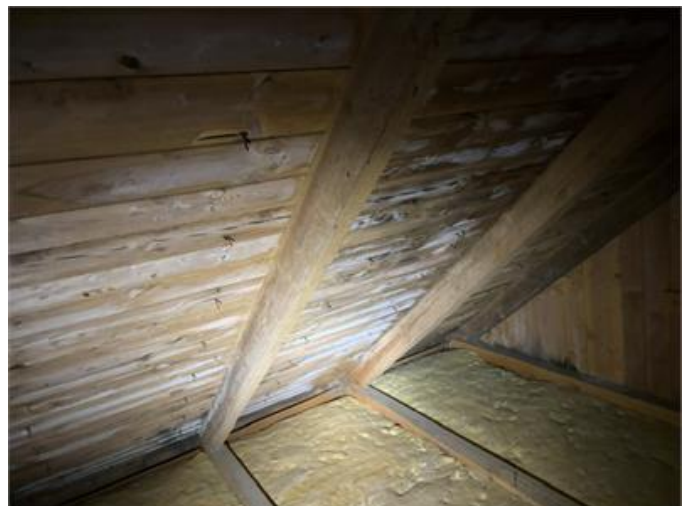
VINDSUTRYMMEN; Den upptäckta lokala mikrobiella tillväxten/missfärgningen på yttertaket insida indikerar att vinden tillförs fukt inifrån bostaden. För att komma tillrätta med detta måste fuktillförseln inifrån bostaden minskas. Detta kan göras genom att ventilationen i bostaden förbättras (friskluftsventiler i sovrum/allrum+våtrumsfläkt i kontinuerlig fläktdrift i dusch/wc/tvätt)samt att eventuella otätheter i vindsbjälklaget (tak/väggvinklar, taklucka mm.) tätas i den mån det är möjligt. I anslutning till vindsluckan noterades ingen ångspärr i vindsbjälklaget. Se även info på protokollets näst sista sida, pos. 3.

Den upptäckta lokala mikrobiella tillväxten/missfärgningen på yttertakets insida indikerar att vinden tillförs fukt inifrån bostaden
