**Fastighetsuppgifter**

Vikensved 1:25

Vikensved 25

| Uppdragsnummer | G38915 |

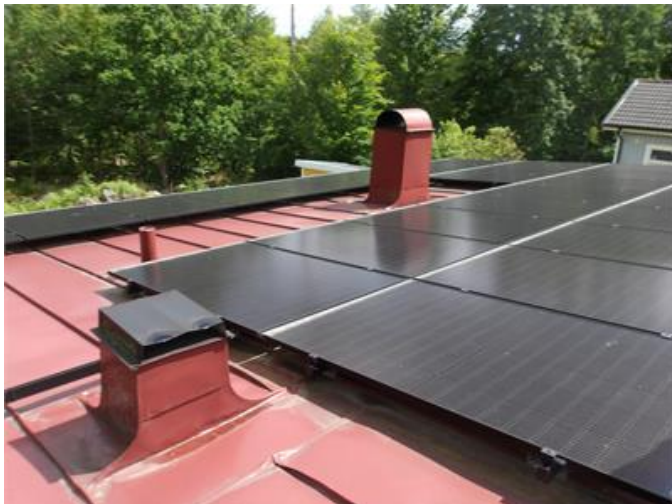
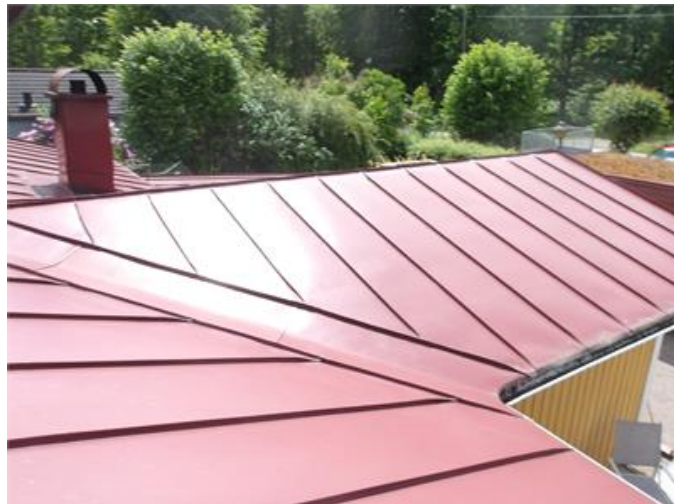
Tak: Låglutande tak klätt med falsad plåt.

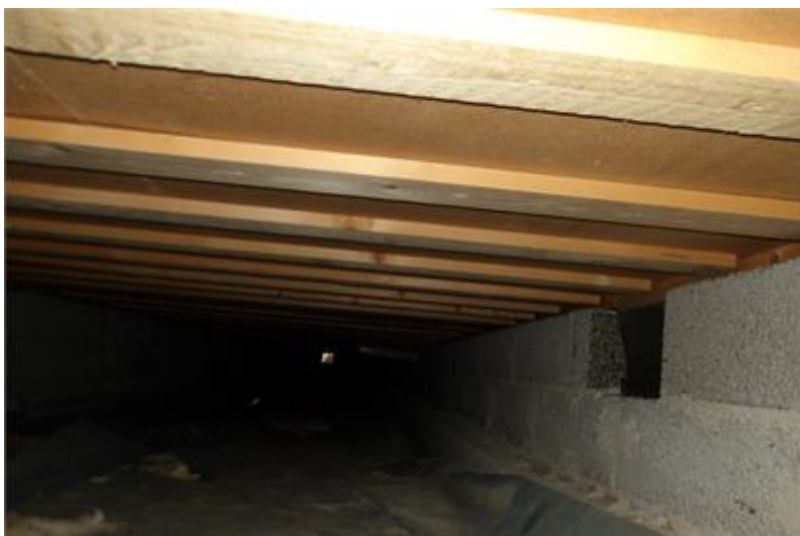
Bilden och kontrollen är utförd utvändigt genom grundmursventil.

Kontroll av konstruktion visade fuktkvoter på ca 16% i bottenbjälklagetet innanför grundmursventilen. Det kritiska gränsvärdet för mikrobiell tillväxt brukar anges till ca 16-17% fuktkvot (FK). Fuktkvoten i en krypgrund växlar med årstiderna. I normalfallet är fuktbelastningen mot krypgrunden som högst under sommartid (juni-augusti) för att sjunka under vinterhalvåret.

Notera att stickprovsmässig undersökning är utförd samt att mätvärden normalt sett kan variera över årstiderna. För att säkert fastställa konstruktionens kondition och fuktstatus måste en lucka tas upp. Se även under kommentarer och riskanalys på sida 4 i protokollet.
