# Besiktningsprotokoll

Anticimex Försäkringsbesiktning i samarbete med Fastighetsbyrån

| Fastighetsadress:<br>Övre Furuskogsvägen 7 | |

| Besiktningsdatum:<br>2026-08-21 | Protokollnummer:<br>69887657 |

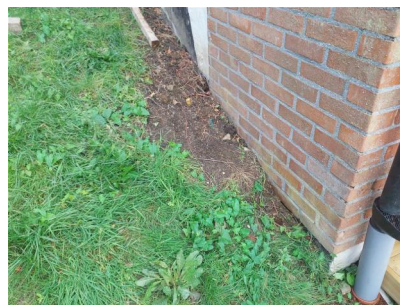
Marken ligger lokalt an mot tegelfasaden, denna del är dock inte mot en yttervägg utan mot stödmur.

En förhöjd fuktstatus i tegelfasad kan medföra ex. frostsprängningar, fogsläpp och missfärgningar.

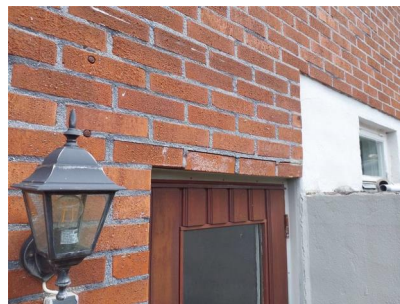
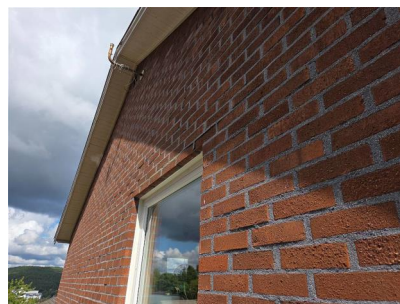
Fogsläpp förekommer på delar av fasaden, främst ovan vissa fönster/dörrar på gavel åt söder.

Tegel är ett starkt och tåligt fasadmateriell som kräver lite underhåll. Ofta förekommer tunna sprickor vilket oftast har kosmetisk betydelse. Med tiden behöver dock oftast fogar kompletteras samt fasadens kramling (förankring i stommen) kan rosta sönder/lossna vilket innebär att fasaden kan bukta/svikta. Vanligt förekommande är även att armeringen över fönster/dörrar rostar (utvidgas) varvid den kraften kan orsaka fogsläpp och sprickbildning i tegelfasader. Ovanstående kan i sin tur leda till fuktskador i bakomliggande konstruktioner. Stora avvikelser förekommer dock beroende på hur utsatt fasaden är.

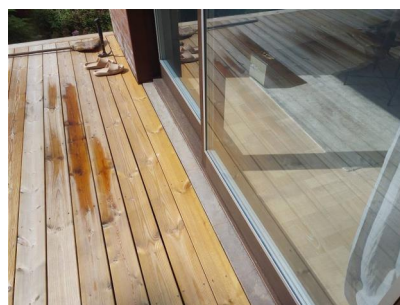
Tröskelbleck saknas under dörr.

Avsaknad av tröskelbleck medför att det finns risk för att vatten kan rinna in och orsaka fuktskador på tröskel och/eller i kringliggande vägg och bjälklag.

Vissa dörrar är i behov av målning/underhåll.

Dörrar där målningsbehov finns riskerar att få fukt- och rötskador på grund av sämre vattenavvisande förmåga.

För att öka livslängden på dörr rekommenderas målning och underhåll.

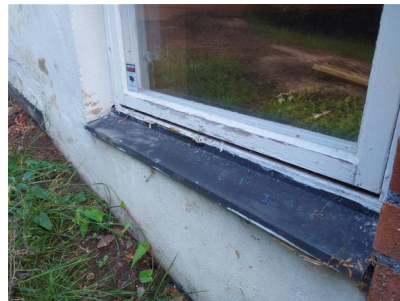
Fönster är i behov av målning/underhåll och det förekommer torrsprickor/rötskador lokalt.

Fönsterbågar och fönsterkarmar där målningsbehov finns riskerar att få fukt- och rötskador på grund av sämre vattenavvisande förmåga.

Fönsterbleck lutar fel. Gavlar/avslut finns ej på fönsterblecken.

Eftersom gavel/avslut saknas och fönsterblecken lutar åt fel håll finns risk att vatten tränger in i väggen vilket i sin tur kan leda till fuktskador i väggkonstruktionen. Dessa sitter dock relativt skyddat.

För att öka livslängden på fönster rekommenderas målning och underhåll.

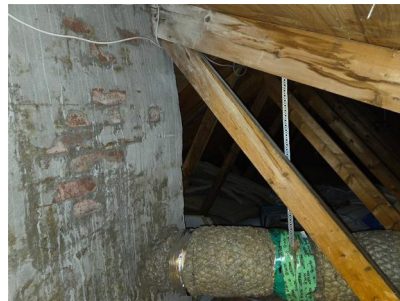
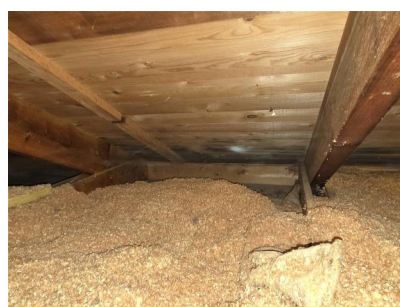
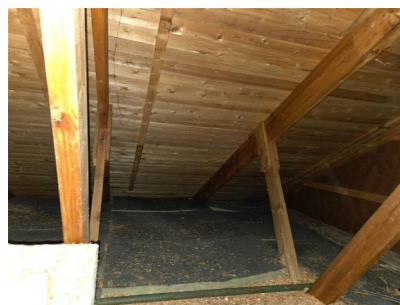
Underlagstaket har äldre fuktfläckar och lokala missfärgningar ner mot takfoten.

De noterade fuktfläckarna uppstod troligen innan takomläggningen.

Missfärgningar på underlagstaket kan med fördel bevakas över tid, t.ex. markera dess utbredning med penna och dateras. Om dessa ökar/växer bör kontakt tas med fackman för vidare kontroll/åtgärd.

För att avgöra om påväxten är äldre eller pågående rekommenderas att den hålls under uppsikt, speciellt den kallare delen av året. Lämpligt är att slipa bort påväxten på en mindre yta för att lättare kunna bedöma eventuella förändringar.

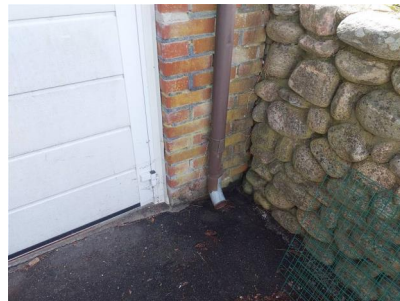
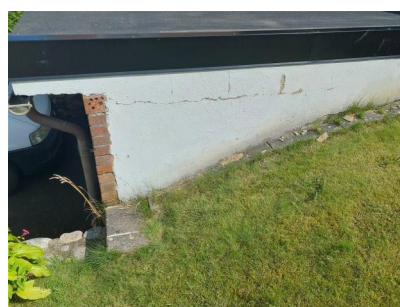
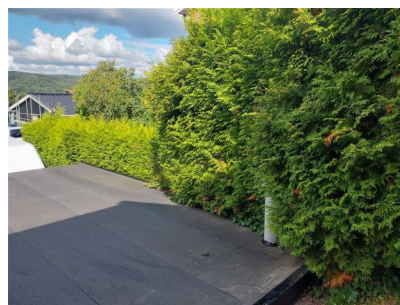
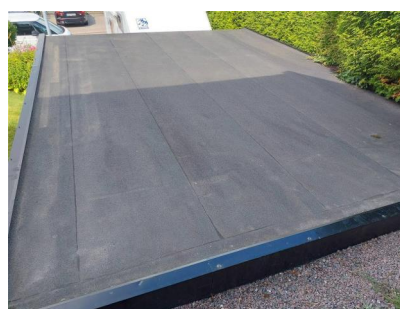
Stuprör är inte anslutet till markledning.

Stuprör som inte är anslutet till markledning kan medföra en ökad fuktbelastning på grundmur/sockel som i sin tur kan leda till fuktrelaterade skador.

Sprickor finns i sockel/grundmur.

Detta kan leda till fukt- och frysskador i konstruktionen.

Takpappen börjar bli äldre.

Tätskiktet på ett platt/låglutande tak har enligt vår bedömning en begränsad livslängd. Eftersom takpappen är äldre har det ett minskat motstånd mot vattengenomträngning. Detta i sin tur kan leda till att takkonstruktionen drabbas av fuktskador.

Växter finns i anslutning till byggnaden.

När det finns rabatter och växter nära byggnaden finns risk att fukt stannar kvar i väggarna. Detta kan i sin tur orsaka invändiga fuktskador. Växternas rötter kan också skada grundmuren och sätta dräneringsledningen ur funktion.

Området närmast huset rekommenderas att vara fritt från växtlighet.

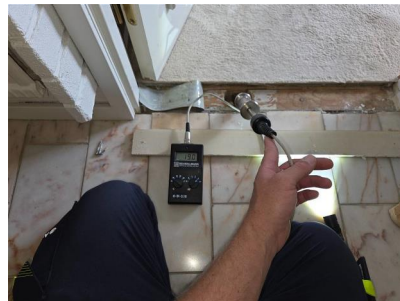
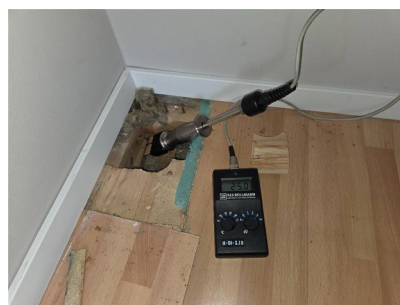
Vid kontroll av konstruktion uppmättes fuktvärden över kritisk nivå för mikrobiell tillväxt och mikrobiell lukt upplevdes.

Det finns risk för mikrobiell tillväxt om den relativa fuktigheten (RF) i den omgivande luften är över 75 %. I furuvirke motsvarar det en fuktkvot (FK) på 17 %.

Grundläggningen består av en källare i souterräng och betongplatta på mark utan underliggande isolering och med ett uppreglat isolerat golv dikt an betongen. Denna konstruktion får ofta skador på grund av naturlig fuktvandring.

Fuktmätning och kontroll av konstruktion utfördes via ett befintligt provhål under en tröskel till sovrum 2. Fuktkvoten uppmättes till 19% under tröskeln.

Det finns en skada i golvet i allrum mot sovrum 1. Via detta hål uppmättes 25% i en regel mot betonggolvet.

En mikrobiell lukt noterades i golvkonstruktionen, en liknande lukt upplevs även vid tröskeln mot bastun.

Vi rekommenderar en fördjupad undersökning för att bedöma orsak och omfattning. Det är viktigt att tänka på att denna rekommendation om fördjupad undersökning gäller hela grundkonstruktionen.

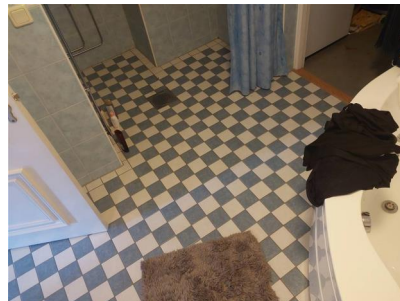
Våtutrymmet har äldre yt-/tätskikt. Golvbrunnar är av gjutjärn och det förekommer bristfälliga anslutningar mot klämringar och brunsmanschetter.

Eftersom funktionen, som innebär att ytskiktet/tätskiktet ska vara vattentätt, kan vara nedsatt finns en ökad risk att vatten tränger igenom ytskiktet/tätskiktet med vattenskador i omkringliggande konstruktioner som följd. I utrymmet bedöms dock merparten väggar består av oorganiska material.

Golvbrunn skall bytas ut vid framtida renoveringar samt anslutande stammar kontrolleras.

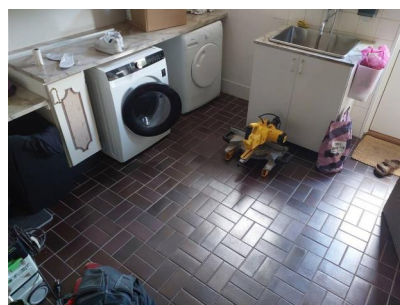
Våtutrymmet har äldre yt-/tätskikt och passerat sin förväntade livslängd. Golvbrunn sitter nära vägg och golvfallet är plant.

Eftersom funktionen, som innebär att ytskiktet/tätskiktet ska vara vattentätt, kan vara nedsatt finns en ökad risk att vatten tränger igenom ytskiktet/tätskiktet med vattenskador i omkringliggande konstruktioner som följd.
