# Besiktningssprotokoll

Anticimex Försäkringsbesiktning i samarbete med Fastighetsbyrån

ÖRINGEN 3

LOTTGATAN 3

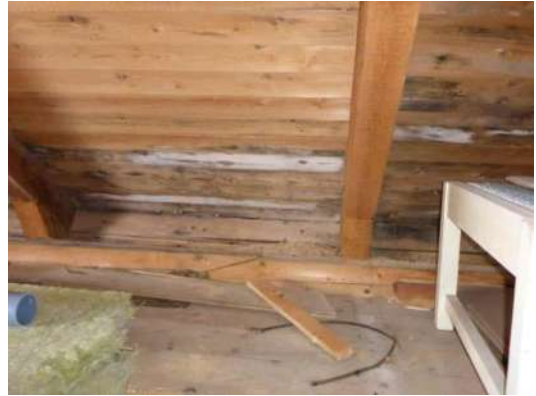
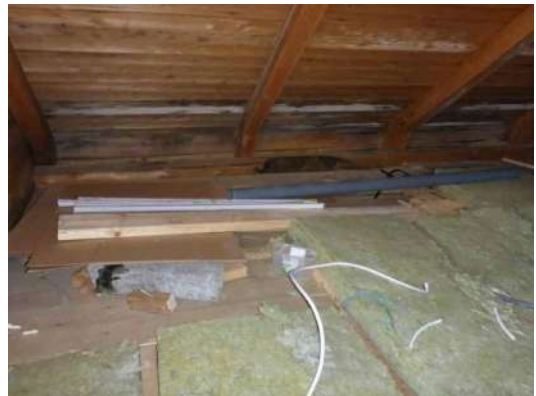
##### Vind

Vind har vissa synliga kondensskador, min bedömning är att man i nuläget inte behöver utföra någon åtgärd, däremot behöver man hålla det hela under bevakning för eventuell åtgärd om situationen förvärras.

Vid kontroll av konstruktionen på vinden uppmättes fuktvärden under kritisk fuktnivå för mikrobiell tillväxt och normal lukt upplevdes.

Risk för mikrobiell tillväxt föreligger om den relativa fuktigheten (RF) i den omgivande luften är över 75 % vilket i furuvirke motsvarar en fuktkvot (FK) på 17 %. Fuktkvoten i underlagstak/takbjälkar uppmättes till 11 %.

Mikrobiell påväxt finns på mindre ytor, oklart om det är kondens från fukt ifrån bostaden eller fukt utifrån. Bostadens allmänventilation har förbättrats på senare tid vilket är gynnsamt för det upptäckta om det är kondens från fukt från bostaden som syns.

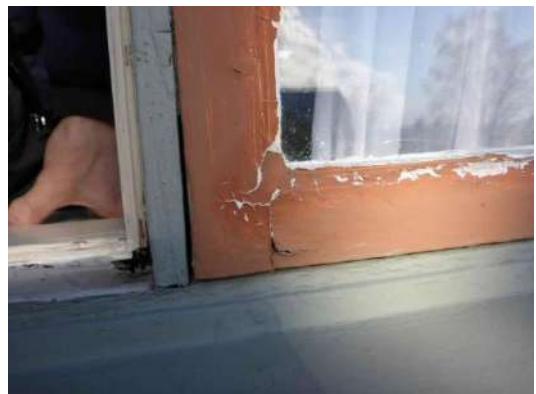
### Fönster

Fönster är i behov av målning/underhåll.

Fönster där målning/underhållsbehov finns riskerar pga. sämre vattenavvisande förmåga att få fuktskador. Detta kan leda till rötskador i fönster och fönsterkarm.

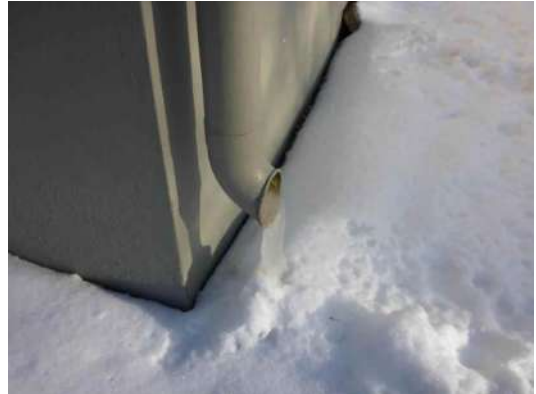
### Stuprör

Stuprör är ej anslutet till markledning.

Stuprör som ej är anslutet till markledning kan medföra en ökad fuktbelastning på grundmur/sockel med fuktrelaterade skador som möjlig följd.

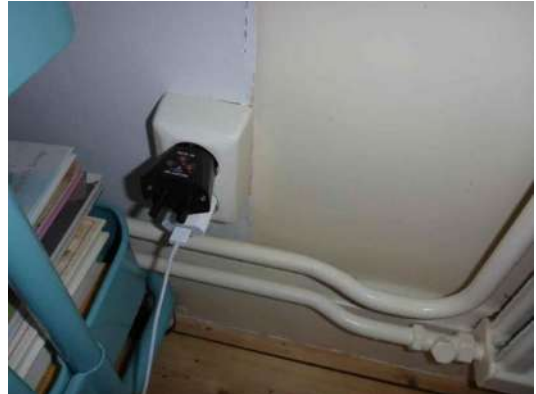
#### Funktionskontroll av vägguttag

Vid stickprovskontroll av vägguttag i utrymmet noterades att vägguttaget är felkopplat. Kontakt rekommenderas med behörig elektriker för kontroll av orsaken till och omfattningen av felet som konstaterats.

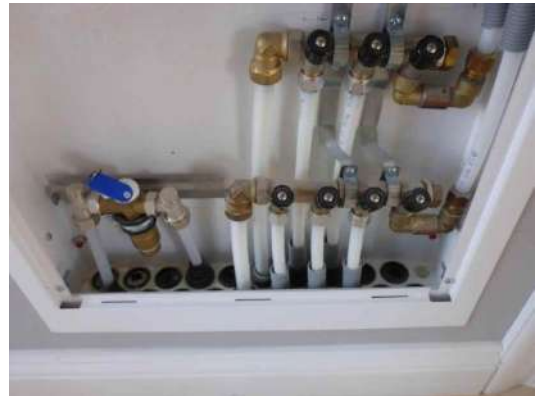
### Övre plan / Trappa /Hall

Rörslits saknar skvallerör.

En rörslits ska ha en vattentät botten och vara försedd med skvallerör. När det saknas så ökar risken för att ett läckage inte upptäcks i tid. Det kan leda till fuktskador i omkringliggande konstruktioner.

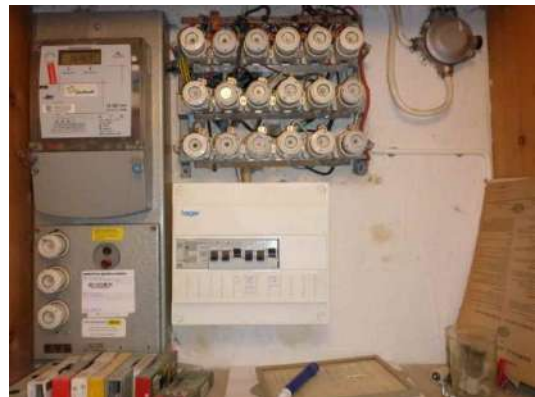
### Källarplan / Trappa /hall

Elinstallationer i utrymmet har uppenbara brister. Skyddskåpa saknas, arbete pågår. Gruppförteckning ej komplett.

Fuktskadat material förekommer under trapp.  
Ruta trasig.

Eftersom elinstallationen i utrymmet enligt vår bedömning har uppenbara brister rekommenderas att en behörig elektriker kontaktas för en besiktning. Observera att ingen besiktning av bostadens elsystem har ingått i uppdraget.

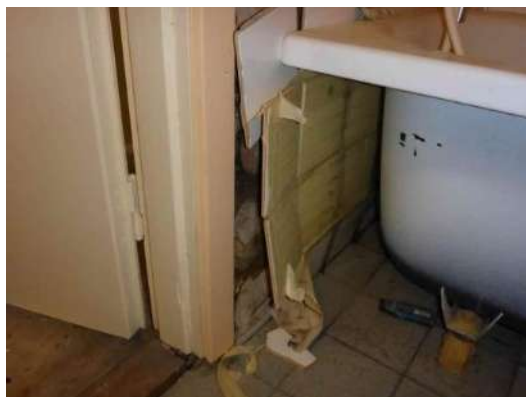
### Källarplan / Dusch/Wc

Våtrum nedre plan har skada förorsakad av fukt.

Fuktskada finns i vägg.

För att konstatera orsaken till och omfattningen av den fuktskada som upptäckts rekommenderas att en fördjupad undersökning utförs.
