# Besiktningsprotokoll

Anticimex Försäkringsbesiktning i samarbete med Fastighetsbyrån

| Fastighetsadress:<br>Rörmöstvägen 89 | |

| Besiktningsdatum:<br>2026-08-21 | Protokollnummer:<br>69878153 |

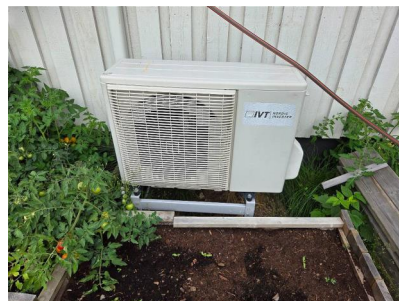
Kondensvatten från luftvärmepumpens utedel leds inte bort från husgrunden samt att marken ytterst lokalt lutar något mot huset/grunden.

Detta innebär en ökad fuktbelastning mot grunden vilket i sin tur kan leda till fuktrelaterade skador. Observera att besiktning av byggnadens värmesystem eller värmepumpen inte har ingått i uppdraget.

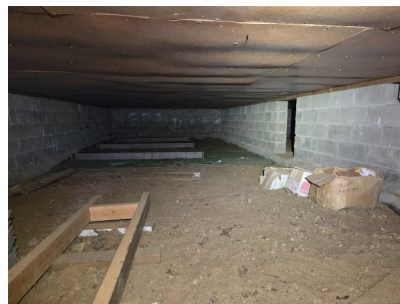
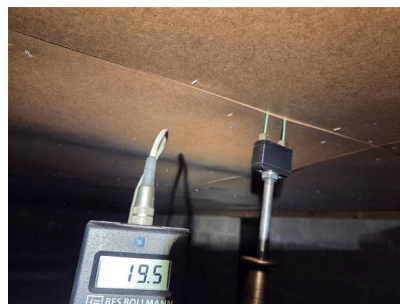
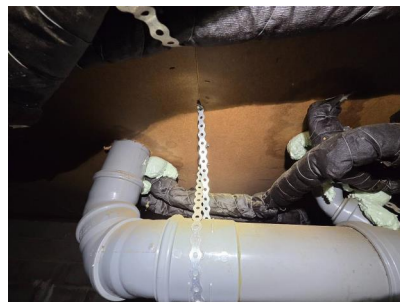
Vid kontroll av konstruktionen uppmättes fuktvärden över kritisk fuktnivå för mikrobiell tillväxt och tillväxt noteras på blindbotten. Vidare noteras lokala fuktfläckar kring genomföringar samt fuktgenomslag på grundmur.

Risk för mikrobiell tillväxt finns om relativa fuktigheten i den omgivande luften är över 75 %. I furuvirke motsvarar det en fuktkvot på 17 %. Fuktkvoten uppmättes till mellan 18,4 - 19,5 % i underkant träbjälklag.

De höga fuktvärdena och den mikrobiella påväxten innebär att grundens klimat under delar av året är för fuktigt. För att undvika detta så måste grundens klimat bli torrare, detta kan exempelvis göras genom installation av en s.k sorptionsavfuktare vars uppgift är att hålla luftfuktigheten på en så låg nivå att en tillväxt av mikroorganismer ej är möjlig.

Vi rekommenderar att du installerar en krypgrundsavfuktare.  
Läs Anticimex faktablad om krypgrunder för tips och råd.

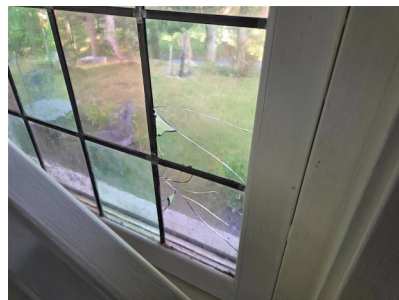
Fönster i entréhallen är sprucket, vilket främst ses som estetiskt.

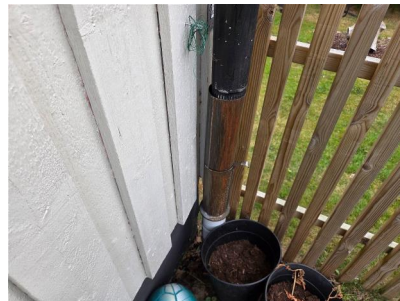
Lövsilar finns inte på stuprör där falsen är vänd in mot fasad.

När det saknas lövsilar så finns det risk att det blir stopp i dagvattenledningen. För att hindra stopp i dagvattenledningar rekommenderas komplettering av lövsilar.

Vidare noteras att hängrännor saknas på takkupor. Dessa kan med fördel kompletteras.

Falsen på stuprören kan med fördel vändas ut från fasaden för att lättare se om röret blivit skadat efter vinterns påfrestningar samt för att undvika skador på fasad vid ett eventuellt läckage.

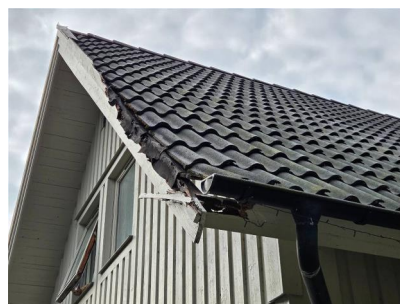
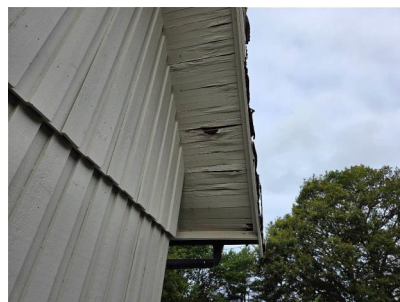
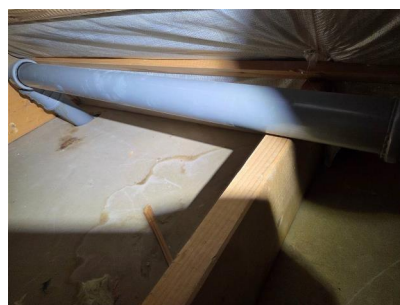
Yttertakets är äldre och skador finns. Bland annat noteras att vindskivebeslag lokalt saknas, rötskador finns i takutsprång, nedersta pannraden ligger dikt an underlagspappen samt att lokala fuktfläckar noteras på underlagstak/vindsgolv (dock utan förhöjd fuktindikering).

Vi rekommenderar kontakt med takentreprenör för omläggning av yttertakets. I samband med takrenoveringen bör angränsande konstruktioner kontrolleras för att upptäcka eventuella följdskador.

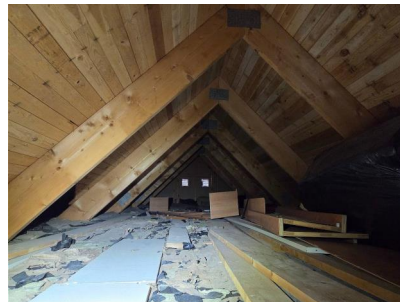
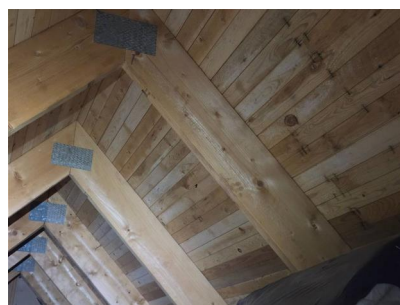
Mikrobiell påväxt finns på underlagstaket.

I huset finns ett mekaniskt ventilationssystem vars huvudsakliga uppgift är att säkerställa luftflödet i huset samt motverka att fuktig luft från huset inte når ouppvärmade vindsutrymmen med mikrobiell påväxt som möjlig följd.

Med hänsyn till noterad påväxt i samband med smutsiga frånluftsdon, sannolikt kanaler samt att tilluftsventiler saknas i enstaka utrymmen rekommenderas därför att en ventilationsfirma kontaktas för besiktning och injustering av befintlig ventilation i bostaden samt kontrollera lufttätheten ut mot vindsutrymmen.

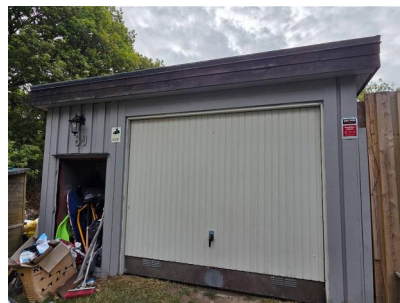
Ett allmänt renoveringsbehov noterades på garage med avseende på bl.a. lokalt rötskadad fasadpanel, gammal taktäckning där plåtar är rostiga, fönster/dörrar i underhållsbehov med vissa otätheter noterade.

Vid kontroll av konstruktion uppmättes fuktvärden över kritisk nivå för mikrobiell tillväxt (vanligt förekommande i enklare byggnader).

Risk för mikrobiell tillväxt finns om relativa fuktigheten i den omgivande luften är över 75 %. I furuvirke motsvarar det en fuktkvot på 17 %.

Fuktkvoten uppmättes till 19,5 % i ytterväggssyll.

Det rekommenderas att en framtida kontakt tas med en byggtreprenör för bedömning av orsak/omfattning samt åtgärd av garage.
