# Besiktningsprotokoll

Anticimex Försäkringsbesiktning i samarbete med Fastighetsbyrån

| Fastighetsadress:<br>Gärdsåsgatan 23 | |

| Besiktningsdatum:<br>2026-07-14 | Protokollnummer:<br>69813737 |

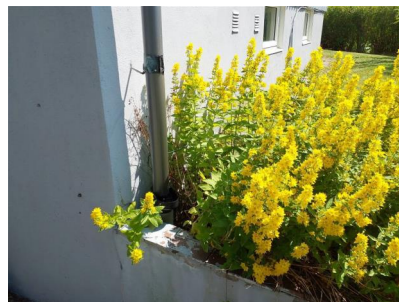
Marken lutar lokalt mot huset på vissa sidor.

Detta innebär en ökad fuktbelastning mot grunden vilket i sin tur kan orsaka fuktskador i huset.

Växter förekommer lokalt invid husgrund. När det finns rabatter och växter nära grundmuren finns risk att fukt stannar kvar i väggarna. Detta kan i sin tur orsaka invändiga fuktskador. Växternas rötter kan också skada grundmuren och sätta dräneringsledningen ur funktion.

Området närmast huset rekommenderas att vara fritt från växtlighet.

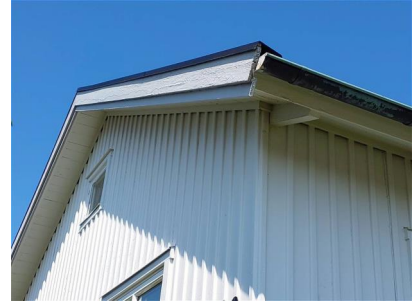
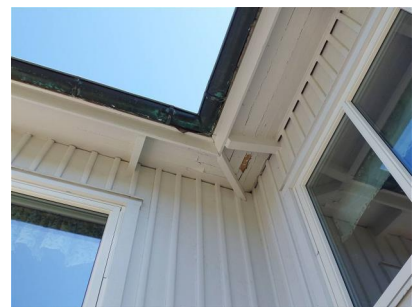
Fasadbeklädnaden har färgsläpp och torrsprickor. Underhållsbehov föreligger främst på solexponerade sidor.

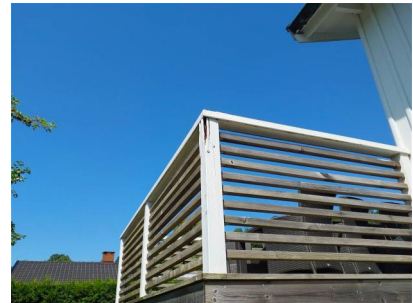
Några stolpar till räcket är rötskadade behöver bytas ut. Det finns inget räcke/ledstång på trappan.

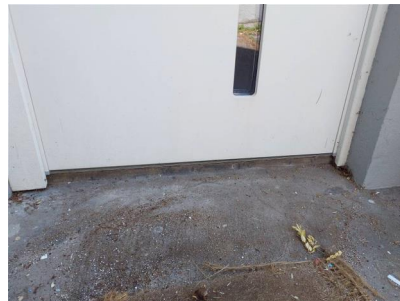
Tröskelbleck saknas under dörren till entrén på källarplan.

Avsaknad av tröskelbleck medför att det finns risk för att vatten kan rinna in och orsaka fuktskador på tröskel och/eller i kringliggande vägg och bjälklag. Risken bedöms i detta fall som låg då kringliggande konstruktioner i huvudsak består av betong/murverk.

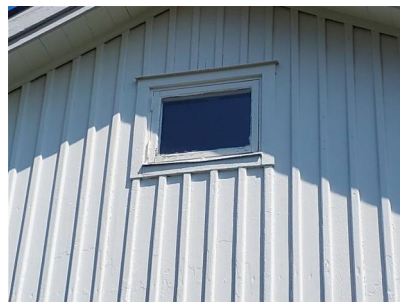
Otättheter förekommer kring vissa fönsterbleck.

När det finns otättheter vid/med plåtdetaljer finns risk att vatten rinner in i väggen vilket i sin tur kan leda till fuktskador i väggkonstruktionen.

Några äldre fönster har målningsbehov. Fönsterbågar och fönsterkarmar där målningsbehov finns riskerar att få fukt- och rötskador på grund av sämre vattenavvisande förmåga.

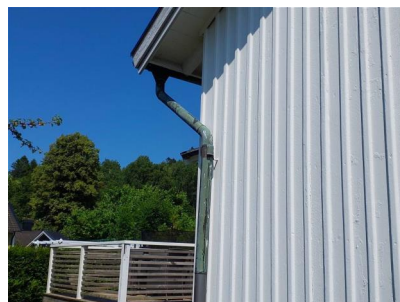
Fals på stuprör är vänd mot fasad på vissa stuprör. Enstaka svep har släppt.

Det noteras hängrännor med rensnings/justeringsbehov och lågpunkter förekommer.

Falsen på stuprören kan med fördel vändas ut från fasaden för att lättare se om röret blivit skadat efter vinterns påfrestningar samt för att undvika skador på fasad vid ett eventuellt läckage.

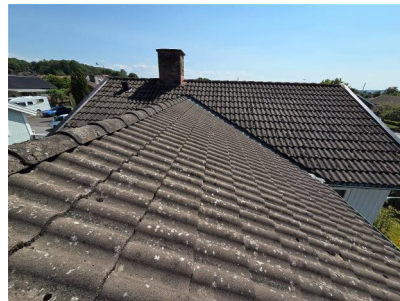
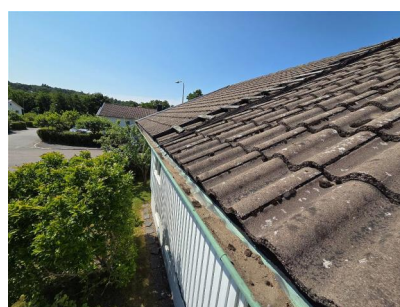
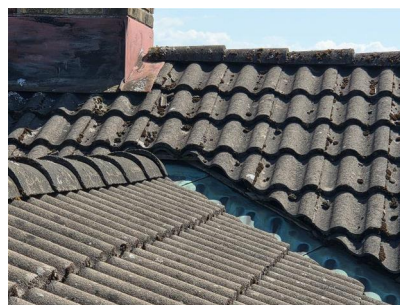
Yttertaket är äldre av äldre standard och brister förekommer.

Takpannor, plåtdetaljer och underlagspapp har enligt vår bedömning en begränsad livslängd. Eftersom husets taktäckning är äldre och brister har noterats har det ett minskat motstånd mot vatteninträngning. Detta i sin tur kan leda till fuktskador på träläkt och vidare ner i underliggande konstruktioner.

I övrigt noteras även en del mosspåväxt samt att pannorna släpper en del material (synligt i hängrännor). Fotplåt finns inte monterad och takpappen vid/med takfoten är skavd, vilket ökar risken för skador i underliggande konstruktioner. Det finns inget uppvik i rännalen och läkt ligger bitvis synlig.

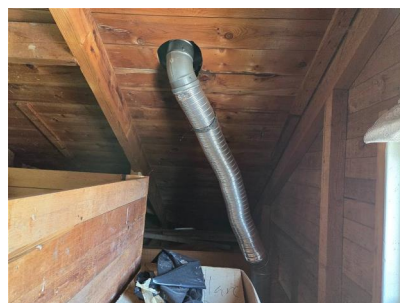
Im-kanal (köksfläkt) är inte isolerad vilket bör kontrolleras/åtgärdas av fackman. Skall enligt anvisning vara isolerad med godkänd brandisolering i sin fulla längd.

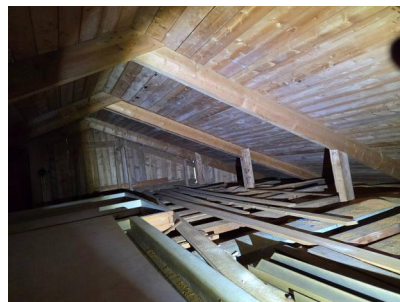
Mikrobiell påväxt finns på lokalt underlagstaket, främst ovan tillbyggnaden.

Detta kan vara ett tecken på att vinden tillförs fukt inifrån bostaden. Observera att besiktning av bostadens ventilationssystem inte har ingått i uppdraget.

För att komma tillrätta med detta kan fukttillförseln inifrån bostaden behöva minskas. Det kan göras genom att ventilationen i bostaden förbättras samt att eventuella otätheter i vindsbjälklaget (tak-/väggvinklar, taklucka med mera) tätas. Invändigt noteras även att det inte finns friskluftsventiler i sov/vistelserum. Läs Anticimex faktablad om ouppvärmda vindsutrymmen för tips och råd.

För att enklare upptäcka om påväxten är pågående eller ej kan en mindre yta slipas och hållas under regelbunden uppsikt, främst den kallare delen av året.

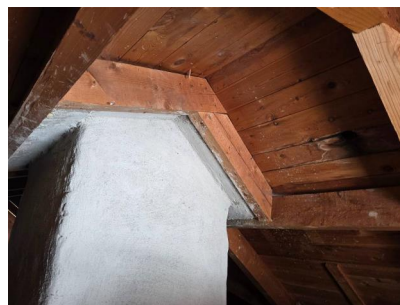
Det förekommer fuktfläckar på undersidan av yttertaket och dessa var vid besiktningen torra. För att enklare upptäcka om dessa ökar/växer kan de ex. ringas in med en penna och dateras.

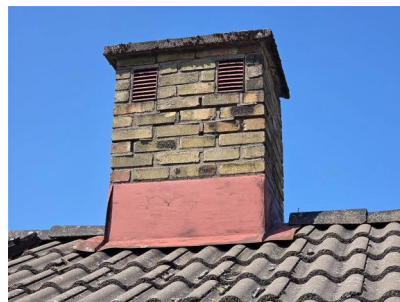
Skorstenen saknar väderskydd och det noteras fogsläpp/frostsprängning i murverket.

Kontakta en fackman för bedömning samt åtgärd gällande montage av väderskydd på skorstenen.

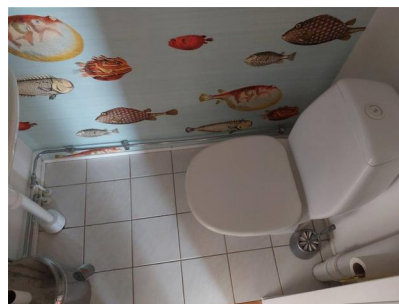
Golvet i utrymmet är inte fuktsäkrat mot väggar och tröskel och rörgenomföringar finns i golvet.

Avsaknaden tätskikt på golvet ökar risken att vatten tränger in i angränsande konstruktioner och rum vilket i sin tur kan leda till fuktrelaterade skador.

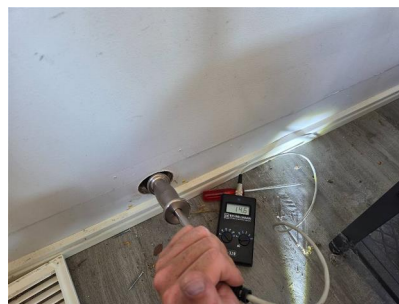
Vid kontroll av konstruktion uppmättes fuktvärden under kritisk nivå för mikrobiell tillväxt och normal lukt upplevdes.

Huset är uppför över en källare med betongplatta på mark utan underliggande isolering. I källaren består merparten av golv/väggkonstruktioner av oorgansikt material såsom målad puts och betong samt klinker.

Vid kontroll av konstruktion demonteras en ventil i hallen och mätning utförs i innerväggssyll mot trappväggen. Fuktkvoten uppmättes till 14,6%. En fotlist tas sedan bort mellan sovrums/hall och här noteras att innerväggen är av plåt.

En äldre källare utsätts i regel alltid av omkringliggande mark för naturlig fuktpåverkan och det rekommenderas generellt att organsikt material ersätt med fuktsäkra alternativ. Det kan inte uteslutas att brister finns i eller kommer uppstå i den utvändiga dräneringen.
