# Besiktningsprotokoll

Anticimex Försäkringsbesiktning i samarbete med Fastighetsbyrån

| Fastighetsadress:<br>Ljungaskog 209 | |

| Besiktningsdatum:<br>2026-08-19 | Protokollnummer:<br>69878707 |

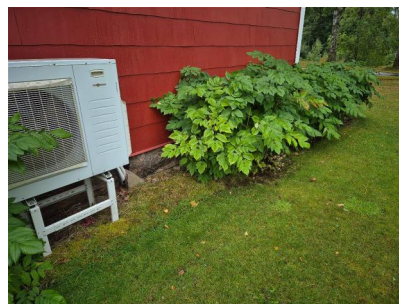
Kondensvatten från luftvärmepumpens utedel leds inte bort från husgrunden.

Vidare noteras att det förekommer växtlighet i anslutning till grundmuren.

Detta medför ökad risk för att vatten tränger in i anslutande konstruktioner, vilket i sin tur kan leda till fuktrelaterade skador. Observera att besiktning av byggnadens värmesystem eller värmepumpen inte har ingått i uppdraget.

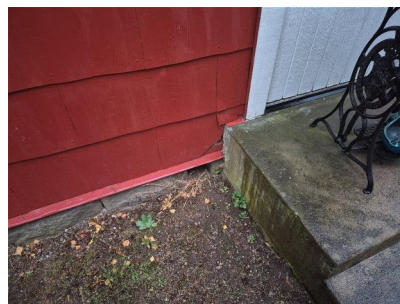
Lokala otätheter förekommer i fasaden.

Otätheterna medför en ökad risk för att fukt tränger in bakom fasaden vilket i sin tur kan orsaka fuktskador.

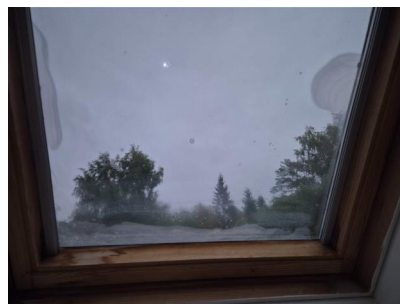
Takfönster är äldre.

Befintliga fönster är äldre vilket betyder att tätningen mellan fönsterrutorna kan vara sämre. Detta kan leda till att missfärgning/imma kan uppstå mellan glastrutorna vilket till viss del redan har hänt.

Det rekommenderas att takfönster byts ut.

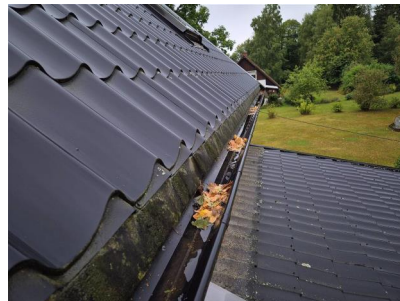
Stuprör avslutas nära husliv.

Vidare noteras att det förekommer skräp ansamlingar i hängrännor på fram och baksida.

Brister i fastighetens takavvattningskanaler kan med föra en ökad fuktbelastning på fasad och grundläggning med fuktnrelaterade skador som följd.

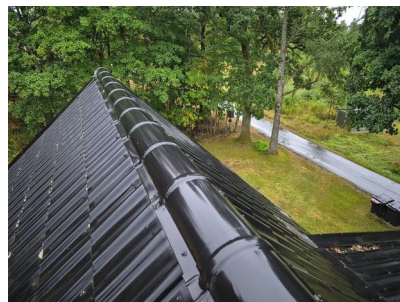
Vid besiktningen noteras att det förekommer skräp ansamlingar över takfönster samt att skorstenen saknar väderskydd.

Noterade brister medför en ökad risk för fuktnrelaterade skador i bakomliggande konstruktioner.

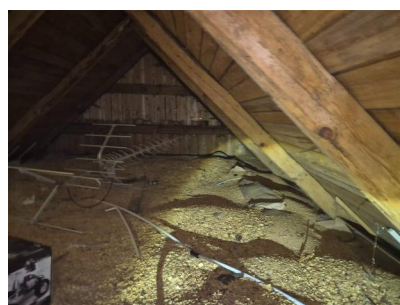
Underlagstaket har äldre fuktfläckar.

Vidare noteras att det förekommer lokal mikrobiell påväxt i anslutning till vindsluckan.

Vid fuktmätning i underlagstaket noteras ingen avvikelse, noterade fläckar bedöms ha uppkommit innan takomläggning.

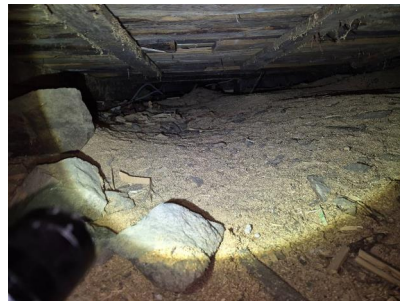
Torpargrunden har inte kunnat besiktigas i sin helhet pga. låg höjd.

Torpargrunder med bjälklag av organiskt material har ofta fuktskador på grund av naturlig fuktpåverkan. Detta kan resultera i mikrobiella skador (angrepp av mikroorganismer) och, i värsta fall, rötskador. Mikrobiell lukt kan då spridas till boendemiljön. Grunden har inte kunnat besiktigas i sin helhet eftersom den inte är krypbar.

Från åtkomliga delar noteras att det förekommer organiskt material på marken, formvirke kvar på källarens grundmur. Vid fuktkvotsmätning i blindbotten/bärlina uppmättes 15,6% vilket är under gränsvärdet (17%) för mikrobiell tillväxt.

Vi rekommenderar en fördjupad undersökning för att ta reda på om skador finns och bedöma orsak och omfattning.

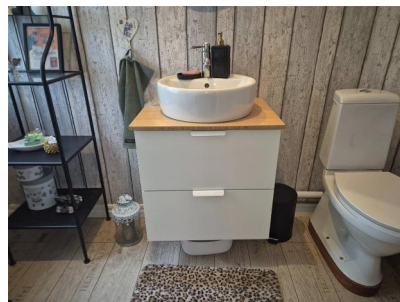
Golvet i utrymmet är inte fuktsäkrat mot väggar och tröskel.

Vidare noteras ett mindre droppläckage från koppling på trycksatt ledning, denna skall åtgärdas innan tillträde.

Avsaknaden tätskikt på golvet ökar risken att vatten tränger in i angränsande konstruktioner och rum vilket i sin tur kan leda till fuktrelaterade skador.

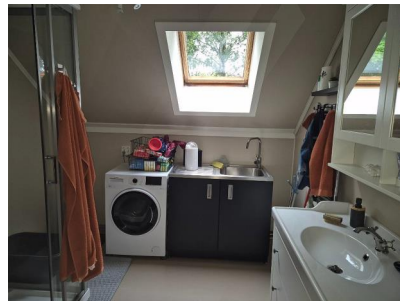
Våutrymmet har äldre yt-/tätskikt.

Vidare noteras att det förekommer lågpunkter i golvfallet, rörgenomföring i golv.

Eftersom funktionen, som innebär att ytskiktet/tätskiktet ska vara vattentätt, kan vara nedsatt finns en ökad risk att vatten tränger igenom ytskiktet/tätskiktet med vattenskador i omkringliggande konstruktioner som följd.

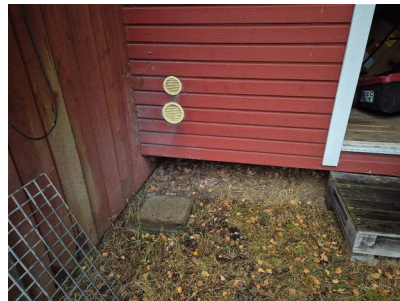
Fasadpanel är i behov av målning/underhåll.

Vidare noteras att det förekommer lokala rötskador i fasadpanelen.

Fasadbeklädnad och träkonstruktioner där målningsbehov finns riskerar att få fukt- och rötskador på grund av sämre vattenavvisande förmåga. För att öka livslängden på fasadbeklädnaden rekommenderas målning och underhåll. I samband med ommålning rekommenderas att de rötskadade panelbrädorna byts ut.

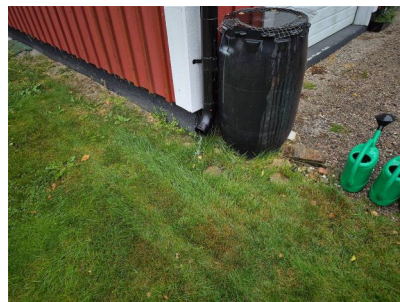
Stuprör avslutas nära husliv.

Vidare noteras att hängränna saknas på äldre snickardel.

Noterade brister kan medföra en ökad fuktbelastning på fastighetens grundläggning med fuktrelaterade skador som följd.

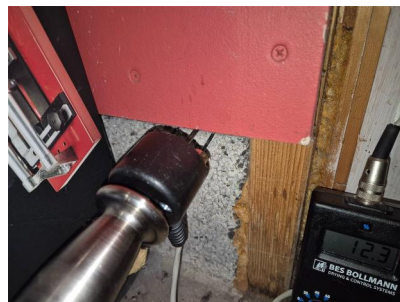
Vid kontroll av väggsyllar uppmättes fuktvärden under kritisk nivå för mikrobiell tillväxt och normal lukt upplevdes.

Fuktkvoten uppmättes till 12,3 % vilket är under gränsvärdet (17%) för mikrobiell tillväxt.
