# Besiktningsprotokoll

Anticimex Överlåtelsebesiktning av storhus

| Fastighetsadress:<br>Köpmangatan 24 | |

| Besiktningsdatum:<br>2026-08-20 | Protokollnummer:<br>69880861 |

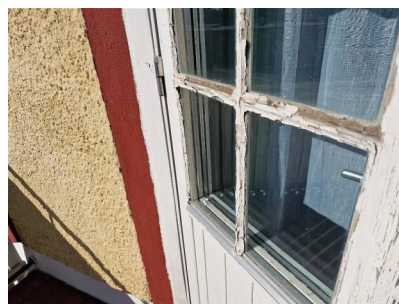
Fönster är delvis i behov av målning/underhåll.

Fönsterbågar och fönsterkarmar där målningsbehov finns riskerar att få fukt- och rötskador på grund av sämre vattenavvisande förmåga.

För att öka livslängden på fönster rekommenderas målning och underhåll.

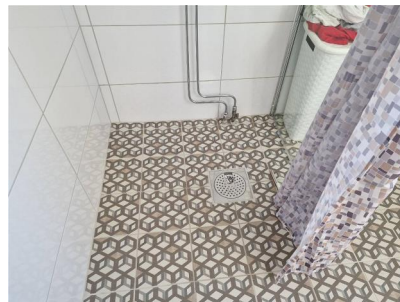
Rör genomföring finns i golv.

När rör genomföringar finns i golv är det inte fackmässigt\* utfört. Rör genomföringar i golvet medför en ökad risk för att vatten tränger ner i omkringliggande konstruktioner och orsakar fuktskador. \*Fackmässigt utförande innebär att arbetet ska utföras enligt Boverkets byggregler, gällande branschregler samt monteringsanvisningar för samtliga material. Om dessa regler och anvisningar inte följs och en skada inträffar riskerar man att få en nedsatt eller utebliven skadeersättning från sitt försäkringsbolag (villahem).
