# Besiktningsprotokoll

Anticimex Försäkringsbesiktning i samarbete med Fastighetsbyrån

| Fastighetsadress:<br>Killingevägen 20 | |

| Besiktningsdatum:<br>2026-08-21 | Protokollnummer:<br>69892823 |

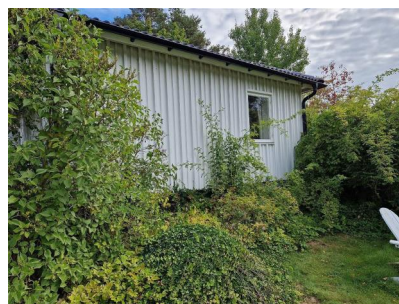
Växter finns i anslutning till byggnaden.

När det finns rabatter och växter nära byggnaden finns risk att fukt stannar kvar i väggarna. Detta kan i sin tur orsaka invändiga fuktskador. Växternas rötter kan också skada grundmuren och sätta dräneringsledningen ur funktion.

Området närmast huset rekommenderas att vara fritt från växtlighet.

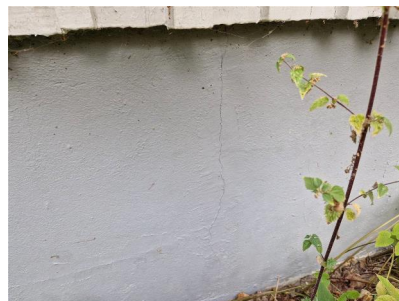
Sprickor finns i sockel.

Dessa bedöms inte ha lett till bakomliggande skador.

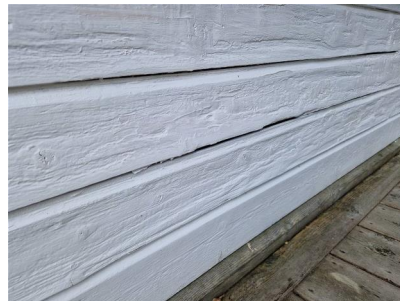
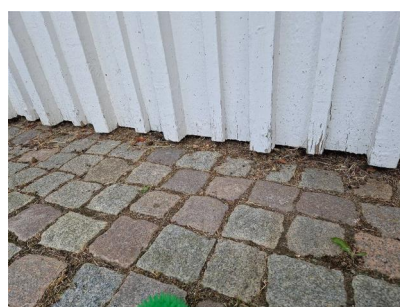
Enstaka panelbrädor har mindre rötskador.  
Fasadpanelen är ställvis i behov av målning/underhåll.

Fasadbeklädnad och träkonstruktioner där målningsbehov finns riskerar att få fukt- och rötskador på grund av sämre vattenavvisande förmåga. För att öka livslängden på fasadbeklädnaden rekommenderas målning och underhåll. I samband med ommålning rekommenderas att de rötskadade panelbrädorna byts ut.

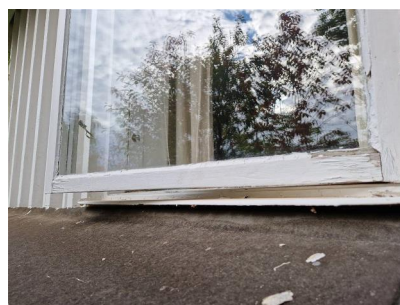
Fönster är i behov av målning/underhåll.

Fönsterbågar och fönsterkarmar där målningsbehov finns riskerar att få fukt- och rötskador på grund av sämre vattenavvisande förmåga.

För att öka livslängden på fönster rekommenderas målning och underhåll.

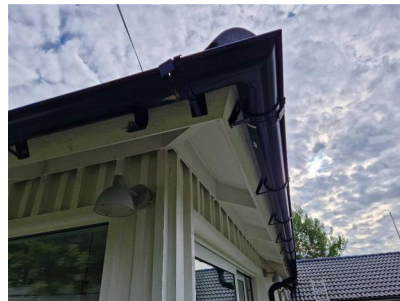
Stuprör avslutas nära husliv.  
Hängränna läcker i skarv.

Stuprör som avslutas intill husliv (ovan mark) och hängrännor som ej är täta kan medföra en ökad fuktbelastning på grundmur/sockel med fuktrelaterade skador som följd.

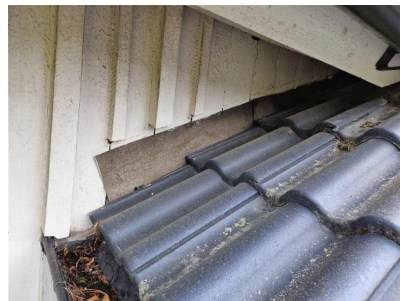
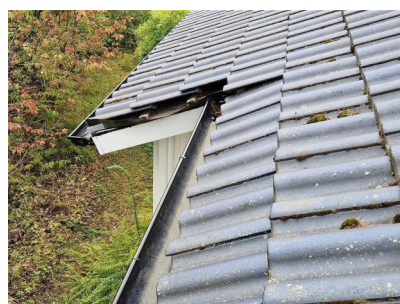
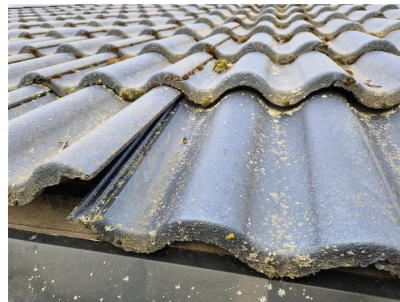
- På taket vid entrédörr saknas ståndplåt/vinkelplåt.
- På baksida saknas del av vindskiva och vindskiveplåt, rötskador finns i läkt och vindskiva. Sista pannraden glipar och har ej korrekt stöd av läkt.
- Enstaka trasiga pannor och mosspåväxt förekommer.
- Plåttaket har målningsbehov.

Detta kan leda till fuktskador i bakomliggande konstruktioner.

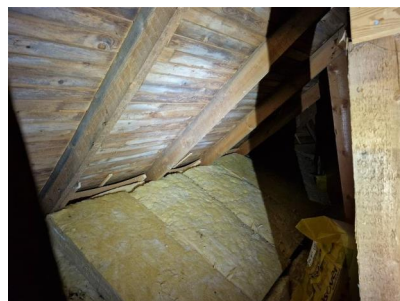
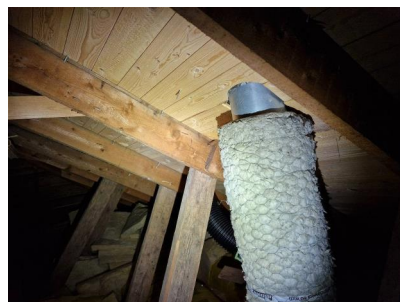
Vid kontroll av vinden har fuktvärden under kritisk fuktnivå för mikrobiell tillväxt uppmätts, dock finns mikrobiell påväxt på underlagstak.

Fuktkvoten i underlagstak/takbjälkar uppmättes till 9%.

Den upptäckta mikrobiella påväxten på underlagstaket är ett tecken på att vinden har tillförts eller tillförs fukt inifrån bostaden. Observera att besiktning av bostadens ventilationssystem inte har ingått i uppdraget.

För att komma tillrätta med detta kan fukttillförseln inifrån bostaden behöva minskas. Det kan göras genom att ventilationen i bostaden förbättras samt att eventuella otätheter i vindsbjälklaget (tak-/väggvinklar, taklucka med mera) tätas. Läs Anticimex faktablad om oppvärmda vindsutrymmen för tips och råd.

Del av ventilationskanal bör isoleras hela vägen för att minska risken för kondens.

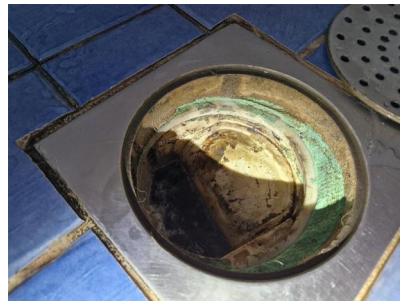
Våtutrymmet har äldre yt-/tätskikt.  
Klämring i golvbrunnen till dusch är lös och glipar, manschett sitter knöligt.  
Golvbrunn under badkar är ej utbytt vid renovering.  
Komod har missfärgningar.

Eftersom funktionen, som innebär att ytskiktet/tätskiktet ska vara vattentätt, kan vara nedsatt finns en ökad risk att vatten tränger igenom ytskiktet/tätskiktet med vattenskador i omkringliggande konstruktioner som följd.
