**Fastighetsuppgifter**

Södra Husby 5:69

Albanoplan 8

| Uppdragsnummer | A37882 |

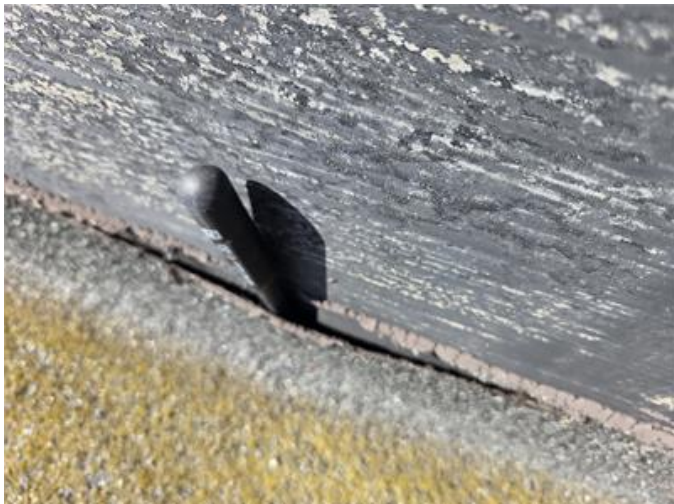
| Besiktningsresultat | | | | | |
|---|---|---|---|---|---|
| Tak | | | X | | - Takpappens tekniska livslängd anses vara passerad och underhållsbehov föreligger.<br>- Takpappen har släppt från sitt underlag på flera platser samt är otät mot fotplåt och skorsten. Se bilder. |

Otätthet vid uppvik.

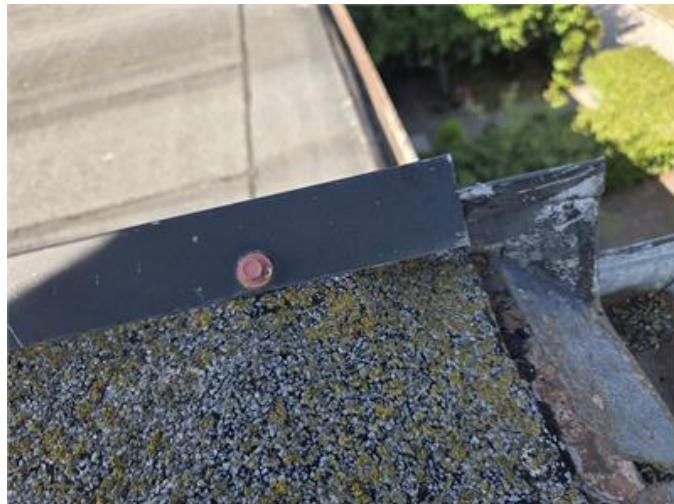
Takpapp har släppt från sitt underlag.
