# Besiktningsprotokoll

| Fastighetsbeteckning:<br>Silverräven 14 | |
| Fastighetsadress:<br>Valhallagatan 18b | |

| Besiktningsdatum:<br>2026-08-24 | Protokollnummer:<br>69890168 |

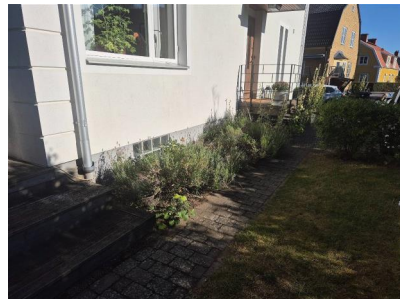
Växter finns i anslutning till byggnaden.

Området närmast huset rekommenderas att vara fritt från växtlighet.

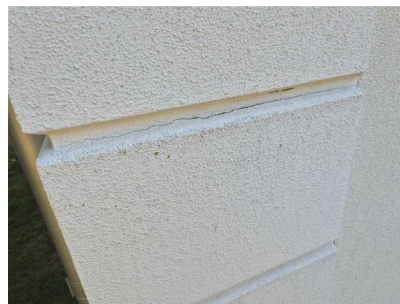
Utvändigt noterades sprickor och putssläpp i framförallt ett hörn där jag rekommenderar kontakt med murare för åtgärd. Mindre sprickor noterades i andra hörnet mot samma gavel. Fasaden är överlag i mycket bra skick.

I borte hörnet på baksidan finns sprickor och putssläpp. Någon spricka noteras även i andra hörnet på samma gavel.

Överlag är fasaden i mycket bra skick.

Jag rekommenderar kontakt med murare för kontroll och åtgärd.

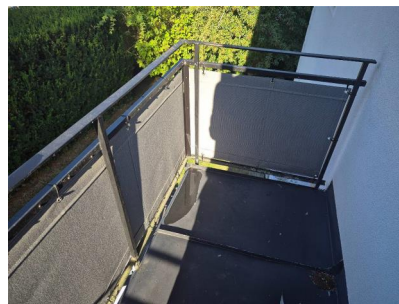
Balkongräckets höjd är låg, ca 86 cm. Enligt Boverkets byggregler ska ett balkongräcke med en fallhöjd över 3 meter vara minst 110 cm.

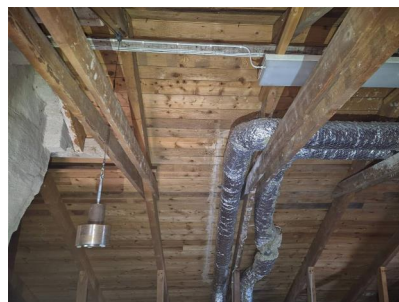
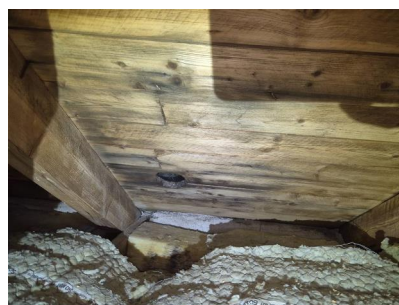
Mindre missfärgning runt en tidigare genomföring vilket är förväntat. Inga förhöjda fuktvärden kan uppmätas vid besiktning.

Vid kontroll av vinden uppmättes fuktvärden under kritisk fuktnivå för mikrobiell tillväxt.

Fuktkvoten i takbjälkar uppmättes till 8 %.

Risk för mikrobiell påväxt föreligger om fuktkvoten överstiger 17%.

Vinden är i bra skick.

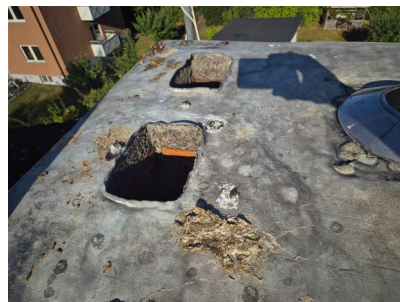
Skorstenen saknar väderskydd.

Väderskydd kan monteras för att skydda mot nederbörd som annars kan orsaka fuktskador och frostsprängning i skorstenen/ murstocken.

Vi rekommenderar att du kontaktar en plåtslagare för att ta reda på hur och om ett väderskydd ska monteras.

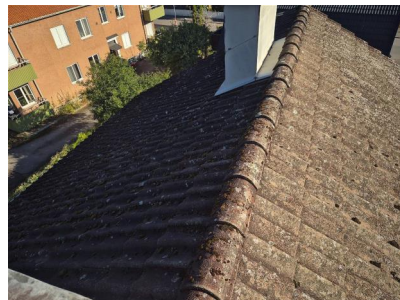
Yttertaket är äldre.

Takpannor, plåtdetaljer och underlagspapp har enligt vår bedömning en begränsad livslängd. Eftersom husets taktäckning är äldre har det ett minskat motstånd mot vatteninträngning. Detta i sin tur kan leda till fuktskador på träläkt och vidare ner i underliggande konstruktioner.

Mossa finns på takpannor. Rekommenderas att tvättas.

Taket är besiktat från taklucka.

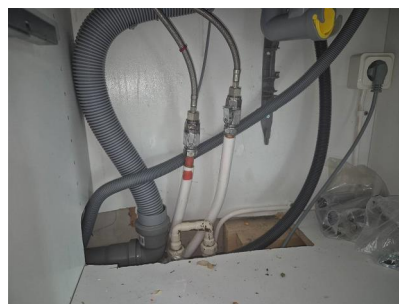
Fuktskydd saknas i diskbänksskåp och under kyl/frys.

Utan fuktskydd är det svårt att upptäcka läckage från rörledningar. Vatten kan då tränga in i omkringliggande konstruktioner och orsaka fuktskador.

Avloppsslangen till diskmaskinen är inte förankrad enligt monteringsanvisning.

För att upptäcka eventuella läckage, installera ett fuktskydd.

Nuvarande ägare har ett vattenlarm under diskbänksskåp, detta rekommenderas även fortsättningsvis.

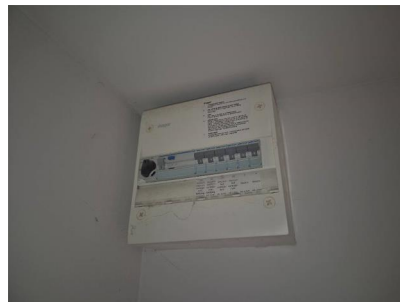
Jordfelsbrytare finns installerad vid elcentralen.

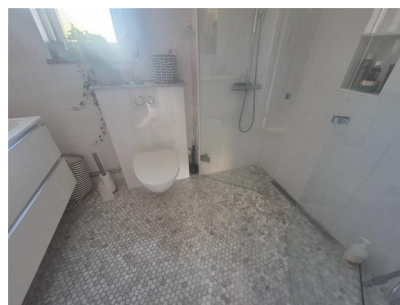
Inbyggd spölcistern till toalett saknar skvallerrör.

Utan skvallerrör finns risk att eventuellt läckage inte upptäcks, vilket kan leda till fuktskador i omkringliggande konstruktioner.

Något plant golvfall i utrymmet.

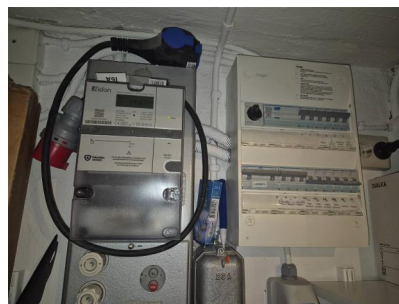
Jordfelsbrytare finns installerad vid elcentralen.

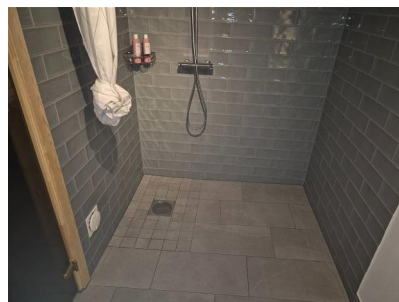
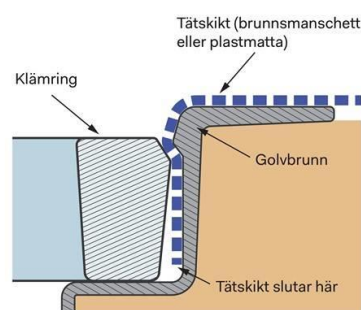
Vid montering av golvbrunnen har man inte följt monteringsanvisningen. Brunnsmanschetten sticker ut under klämringen.

Då brunnen är placerad mot en betongplatta och klämringen sitter hårt är risken liten att detta ska leda till en fuktskada. Jag rekommenderar att hålla rent i golvbrunnen för bättre avrinning.

Andra bilden visar en korrekt monterad klämring.
