**Fastighetsuppgifter**

Svansjö 1:80

Kvisslevägen 26

| Friliggande villa 1-plan med souterängvåning. | 1983 |

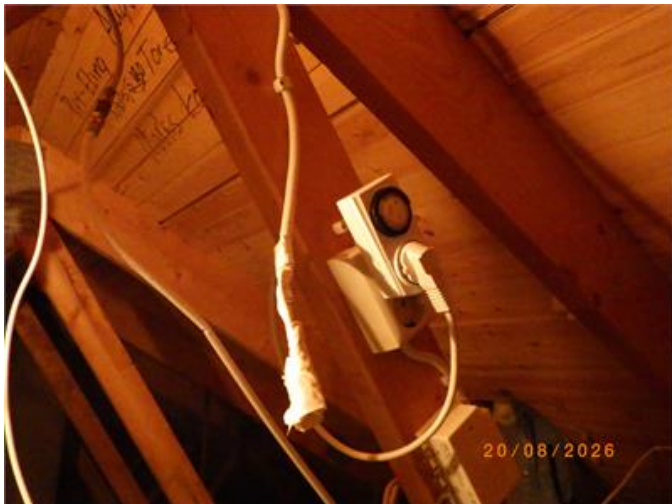
| Besiktningsresultat | | | | | |
|---|---|---|---|---|---|
| | | | x | | Stickprovsmässig funktionskontroll av jordade el-uttag gjordes utan anmärkning. Frånluftsfläkten inockvinden är ej korrekt installerad, el mot en stickkontakt som är monterad mot en timer. Det rekommenderas att frånluftsfläkten går kontinuerligt. Det rekommenderas kontakt med en fackman för åtgärd. |

Frånluftsfläkten inockvinden är ej korrekt installerad el mot en stickkontakt som är monterad mot en timer.

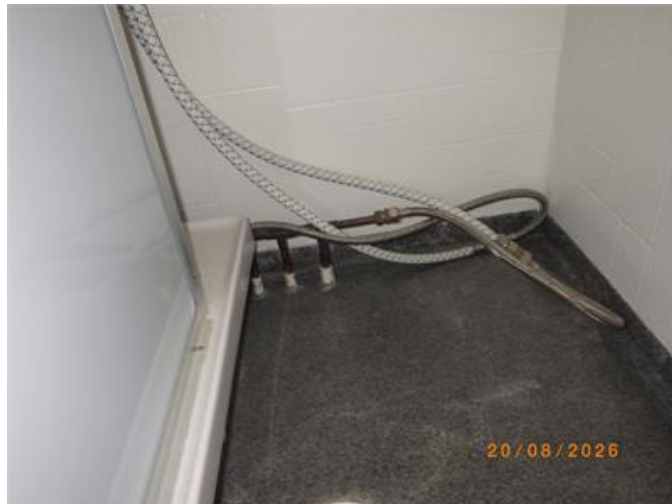
| Besiktningresultat | | | | | |
|---|---|---|---|---|---|
| Duschrum | | X | | | Våtrummet är av äldre standard , rörgenomföringar i golv vid våtzon noterades. Otäta rörgenomföringar i vägg under handfat noterades. Se kommentar/riskanalys. En duschkabin är monterad i utrymmet. |

Rör genomföringar i golv vid våtzon

I våtutrymmen skall golv- och väggytor ha vattentäta skikt (golv i tvättstuga). När det saknas, är av äldre modell eller om det har brister i dess funktion, finns det en risk att fukt kan tränga in i bakomvarande konstruktioner och orsaka skador som kan påverka byggnaden och dess inomhusklimat negativt. Skador i bakom/omkringliggande konstruktioner kan ej uteslutas.

Generellt rekommenderas tätskikt i källarplan med omgivande konstruktioner av betong/murverk främst på de ytor som kontinuerligt vattenbegjuts (duschzon) alternativt en tätskiktsprodukt avsedd för tillskjutande fukt från underlaget.

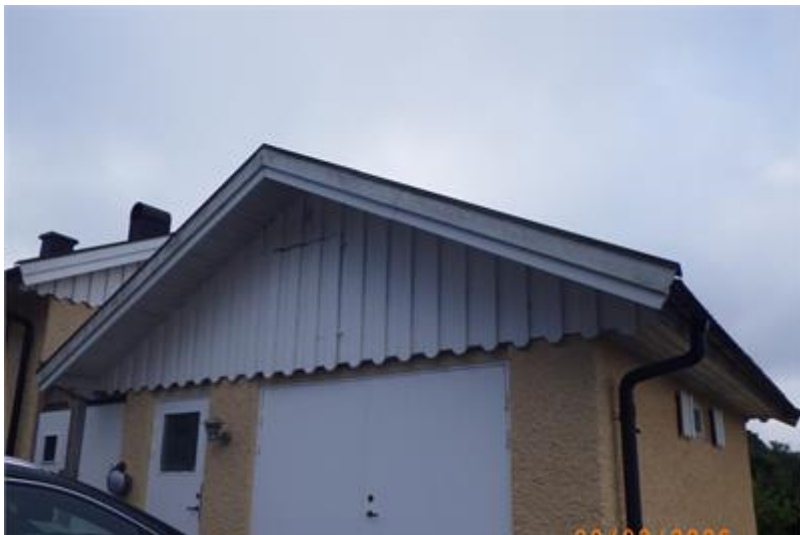
| Konstruktionsuppbyggnad | Betongplatta på mark överbyggnad består av murverk. |

Fuktkvotsmätning är ej utförd då de ej finns något organiskt material att mäta i.

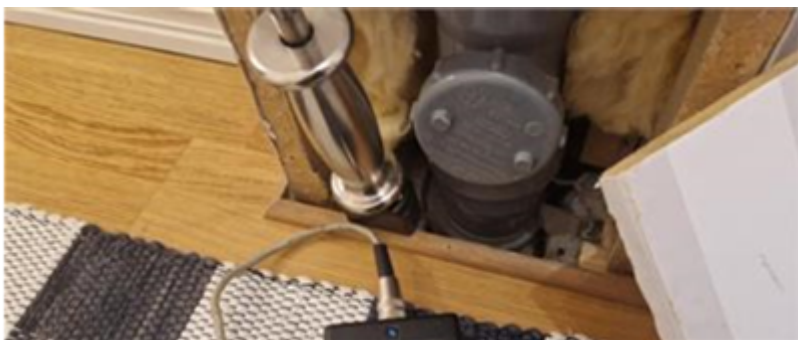
| Konstruktionsuppbyggnad | Flytande golvkonstruktion delvis av organiskt material. |

Samtliga mätningar är stickprovskontroller. Gränsen för mikrobiell påväxt i trä går vid ca 17% fuktkvot. Lucka på nedre del av slits i hallen demonterades. Golvkonstruktion ovan betongplatta består av platonmatta, cellplast, undergolv av organiskt material samt ytskikt. Mätning utfördes i undergolv samt vägguppbyggnad slits fuktkvot uppmättes till mellan ca 12%-14%.

En äldre källare av detta slag utsätts i regel mer eller mindre för permanent fuktpåverkan från angränsande mark. Utifrån erfarenhet är det känt att konstruktioner och beläggningar/beklädnader med organiska material mot golv- och väggytor bör undvikas, då fuktpåverkan och mikrobiell tillväxt (mögel/bakterier) och rötskador kan uppstå i sådana. Det utvändiga fuktskyddet är också äldre. Det kan inte uteslutas att brister föreligger alternativt kommer att uppstå i det utvändiga fuktskyddet vilket medför att källarens utvändiga fuktskydd måste åtgärdas.
