Ella Park 7:24

Dalvägen 62 A

| Uppdragsnummer | AB7862 |
| Besiktningsdatum | 2026-08-20 |

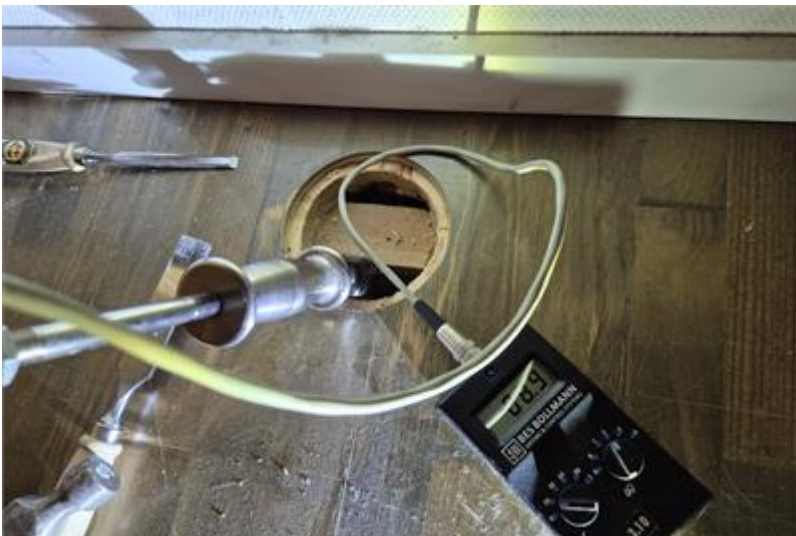
## Bilaga 1 för kontroll av valda konstruktioner

| Konstruktionsuppbyggnad | Parkettgolv, spånskiva, träreglar, luftspalt (utan isolering), gjutbetong. |

Fuktkvot mättes i provhål i golvregeln till ca 9-10% FK.

Det kritiska gränsvärdet för mikrobiell tillväxt brukar anges till ca 15-17% fuktkvot (FK) eller ca 70-75% i relativ luftfuktighet (RF).

Stickprovet indikerar inget åtgärdsbehov.

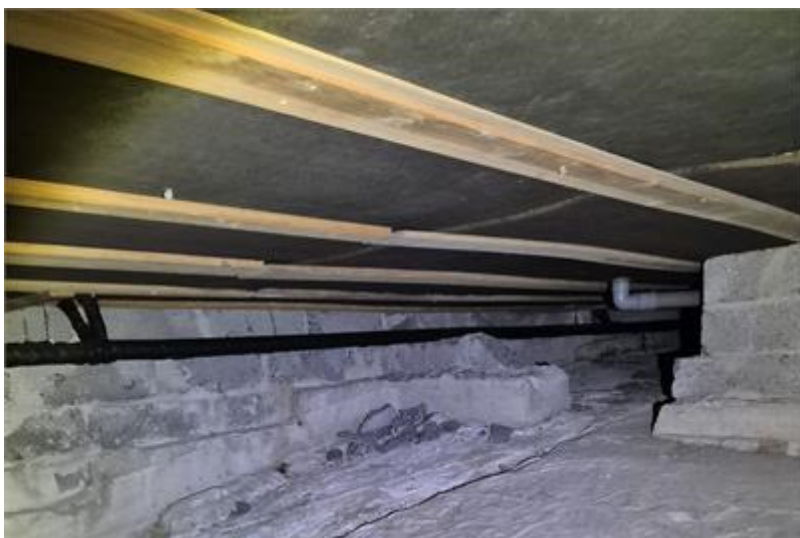
## Bilaga 2 för kontroll av valda konstruktioner

| Konstruktionsuppbyggnad | Grundmur av leca-block, träsyllar med syllpapp, isolerat träbjälklag med undersida av asfboard och brädfodring. |

Fuktkvotsvärden omkring gränsvärdet 16-17% FK uppmättes stickprovsmässigt i trädetaljer i träbjälklaget.

Det kritiska gränsvärdet för mikrobiell tillväxt brukar anges till ca 15-17% fuktkvot (FK).

Då fuktvärden är omkring gränsvärden för mikrobiell tillväxt rekommenderas att överväga förbättrande åtgärder i förebyggande syfte såsom plastfolie på mark/berg och avfuktare.
