**Fastighetsuppgifter**

Fastighetsbeteckning  
Älvdalens Kyrkby 21:6  
Adress  
Högholsvägen 12  
79631 Älvdalen

## Bilaga 1 för kontroll av valda konstruktioner

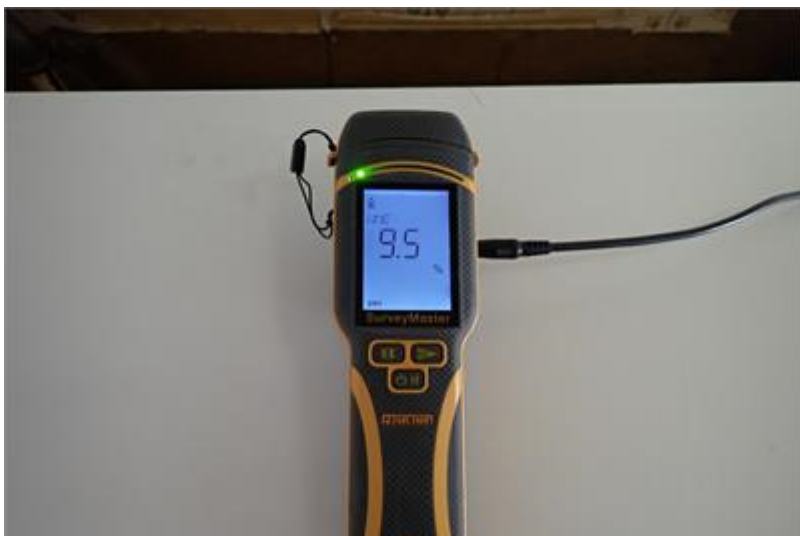
| Byggnadsdel | Kök (hörnskåp). |
| Konstruktionsdel | Uppreglat golv. |
| Konstruktionsuppbyggnad | Betongplatta, tjärstrykning, regler, isolering, trägolv samt träfiberskiva. |

Vid konstruktionskontroll som utfördes via håltagning i golv uppmättes fuktvärden under kritisk gräns och ingen mikrobiell lukt kunde upplevas från medtaget prov på isolering.

Fuktkvoten uppmättes till under 10% (FK) i syllregel.
