# Besiktningsprotokoll

Anticimex Försäkringsbesiktning i samarbete med Fastighetsbyrån

| Fastighetsbeteckning:<br>Svärdet 6 | |

| Besiktningsdatum:<br>2026-08-24 | Protokollnummer:<br>69874507 |

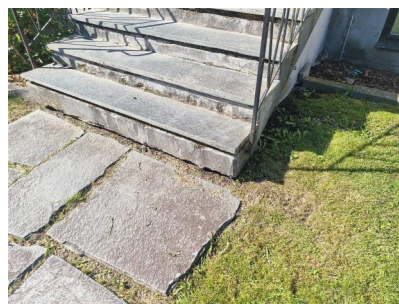
Vittring av entrétrappa och lite i källartrappa.

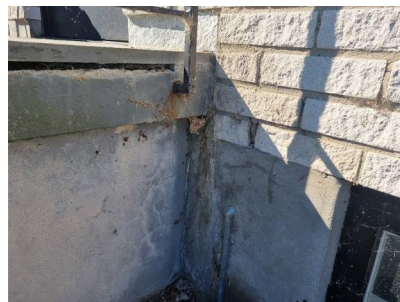
Motgjuten entrétrappa.

Detta kan medföra risk för fuktrinrängning i angränsande konstruktion med frys- och fuktrelaterade skador som möjlig följd.

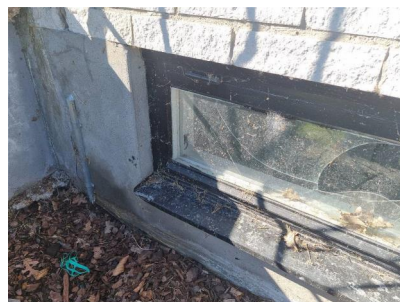
Skadat källarfönster fram

Lite målningsbehov på övriga källarfönster.

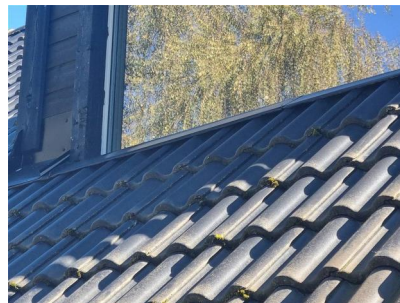
Slätplåt i botten av takkupa mot takpannor, kan med fördel lägga profilerad plåt här.

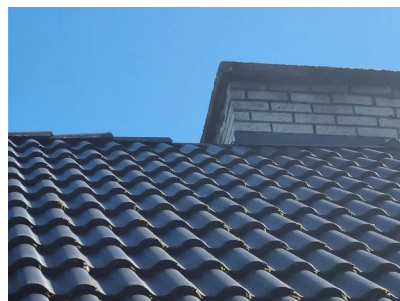
Enstaka mosspåväxt finns på takpannor.

Ett parnockpannor ur läge.

Väderskydd finns ej på skorsten.

Mossa som växer på taket kan leda till att taktäckningen har ett minskat motstånd mot vatteninträngning. Detta i sin tur kan leda till fuktskador på träläkt och takkonstruktionen vilket kan resultera i mikrobiella skador (angrepp av mikroorganismer).

För att öka livslängden på taket rekommenderas att mossan tas bort från takpannorna.

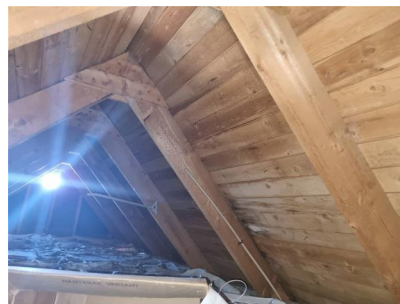
Vid kontroll av vinden uppmättes fuktvärden under kritisk fuktnivå för mikrobiell tillväxt och en normal lukt upplevdes. Fuktkvoten i underlagstak/takbjälkar uppmättes till 8%.

Ett par mindre områden noterades med mindre mikrobiell påväxt. Översyn av allmänventilation i bostaden rekommenderas.

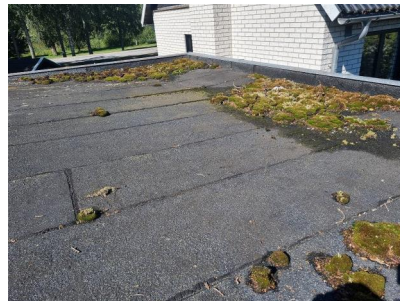
Takpappen är äldre.

Inbyggd takavvattnings och moss påväxt samt blåsbildning i takpapp.

Tätskiktet på ett platt/låglutande tak har enligt vår bedömning en begränsad livslängd. Eftersom takpappen är äldre har det ett minskat motstånd mot vattengenomträngning. Detta i sin tur kan leda till att takkonstruktionen drabbas av fuktskador.

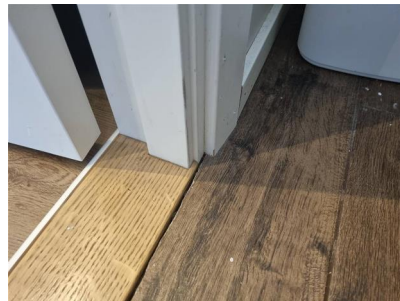
Ej tät vid tröskel och rörgenomföringar i golv.

Detta kan medföra en risk, vid ett eventuellt läckage i utrymmet, för fuktinträngning i angränsande konstruktion med fuktrelaterade skador som möjlig följd.

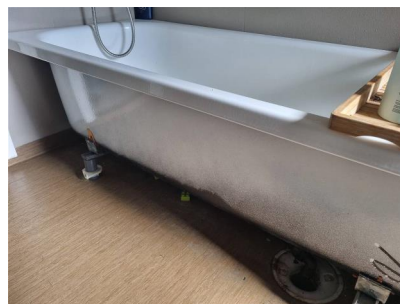
Våtutrymmet har äldre yt-/tätskikt och plastbrunn.

Skarvar börjar släppa på väggar.

Eftersom funktionen, som innebär att ytskiktet/tätskiktet ska vara vattentätt, kan vara nedsatt finns en ökad risk att vatten tränger igenom ytskiktet/tätskiktet med vattenskador i omkringliggande konstruktioner som följd.

Fuktindikering utförd utan anmärkning.
