# Besiktningsprotokoll

Anticimex Försäkringsbesiktning i samarbete med Fastighetsbyrån

| Fastighetsadress:<br>Skogalundsgatan 24 | |

| Besiktningsdatum:<br>2026-08-24 | Protokollnummer:<br>69890025 |

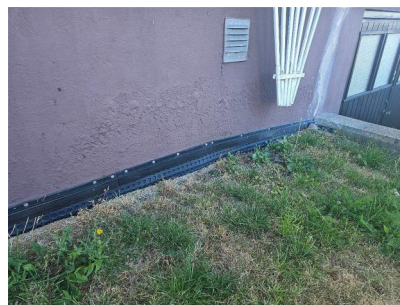
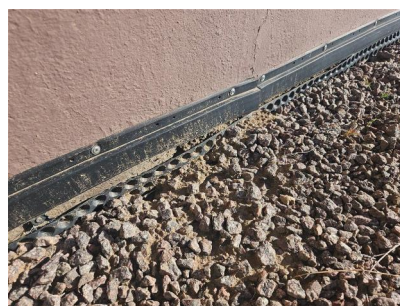
Det utvändiga fuktskyddet är delvis oskyddat ovan mark. Täcklisten täcker inte fuktskyddet på vissa delar, främst på husets baksida. Detta kan bland annat bero på marksättningar som medfört att platonmattan förskjutits nedåt.

Det finns risk för att det utvändiga fuktskyddet skadas, vilket kan medföra försämrad funktion.

Täcklisten bör justeras eller monteras om där behov föreligger för att minska risken för skräpsamlingar mellan källarvägg och platonmatta.

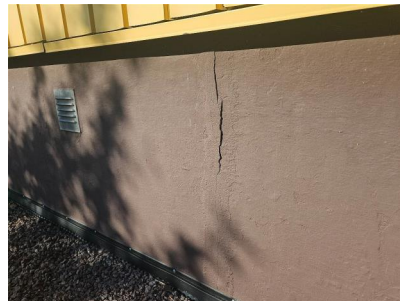
Sprickor förekommer i sockeln. Sprickorna bör vid behov lagas för att förhindra fortsatt nedbrytning.

Vid besiktningstillfället bedöms sprickorna inte ha medfört några bakomliggande skador.

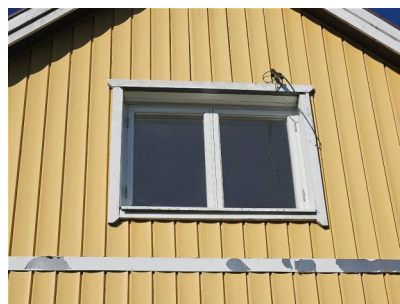
Foder runt fönster på husets gavlar är i behov av målning och sedvanligt underhåll.

Färgsläpp noteras på vissa plåtdetaljer fasad.

Åtgärd bör utföras för att bibehålla trädelarnas skydd och minska risken för framtida fuktrelaterade skador.

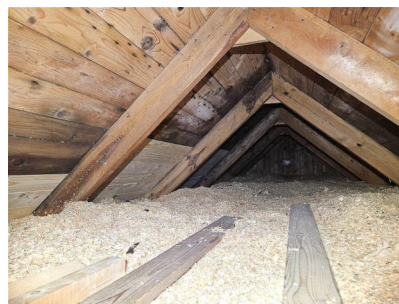
Mikrobiell påväxt förekommer allmänt på underlagstaket på vinden. Förekomsten kan vara ett tecken på att vinden tillförs fukt från bostaden och/eller uteluften.

En takreparation har utförts under innevarande år, varvid ny råspont har monterats. Den nya råsponten är synlig på vinden och har ännu inte varit utsatt under någon längre tid. Det är därför i dagsläget svårt att bedöma om eventuella fuktproblem kvarstår.

Om fuktbelastningen kvarstår finns risk för fortsatt mikrobiell tillväxt och på sikt även för fuktrelaterade skador på takkonstruktionen.

Vid kontroll av vinden uppmättes fuktvärden under kritisk fuktnivå för mikrobiell tillväxt.

Fuktkvoten i underlagstak/takbjälkar uppmättes till 9 %.

Risk för mikrobiell tillväxt föreligger om fuktkvoten överstiger 17 %.

Årliga kontroller av vinden och det nya underlagstaket rekommenderas för att följa utvecklingen och bedöma om mikrobiell påväxt eller annan fuktpåverkan åter uppstår. Om påverkan konstateras bör orsaken utredas och lämplig åtgärd vidtas.

För att minska risken för fortsatt fuktpåverkan kan fukttillförseln från bostaden behöva reduceras. Detta kan exempelvis ske genom att ventilationen i bostaden förbättras samt att eventuella otätheter i vindsbjälklaget, såsom vid tak- och väggvinklar samt taklucka, tätas.

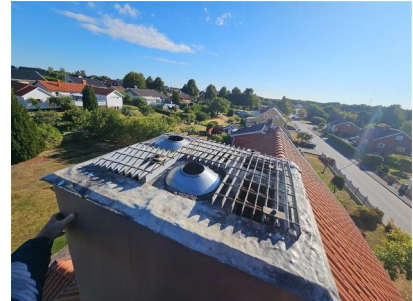
Skorstenen saknar väderskydd.

Väderskydd kan monteras för att minska risken för att nederbörd tränger in i skorstenen/murstocken och orsakar fuktskador eller frostsprängning.

Det rekommenderas att en fackman kontaktas för bedömning av om väderskydd bör monteras samt vilken lösning som är lämplig.

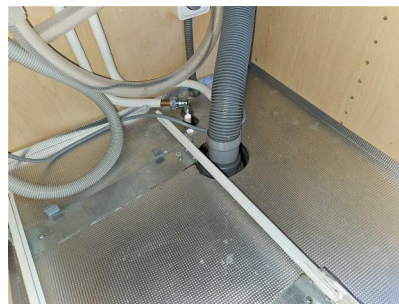
Fuktskyddet i diskbänksskåpet är otätt vid rörgenomföringarna.

Otätta genomföringar medför att eventuellt läckage från rörledningar kan tränga in i bakomliggande och omkringliggande konstruktioner utan att upptäckas i ett tidigt skede.

Genomföringarna bör tätas för att minska risken för att läckage orsakar fuktrelaterade skador samt för att underlätta upptäckt av eventuella framtida läckage.

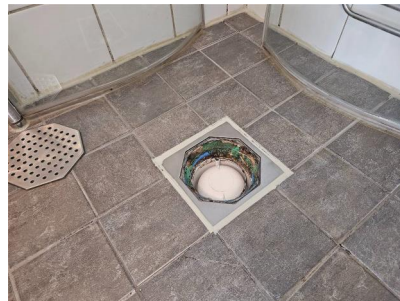
Golvbrunnen är inte utbytt i samband med renoveringen år 2009. Det kan därför inte säkerställas att det nya tätskiktet har anslutits till golvbrunnen på ett fackmässigt sätt.

Om anslutningen mellan tätskikt och golvbrunn inte är korrekt utförd finns risk för att vatten tränger in i omkringliggande konstruktioner och orsakar fuktskador.

Golvfallet är begränsat utanför duschplatsen. Detta medför att vatten inte avleds mot golvbrunnen på ett tillfredsställande sätt.

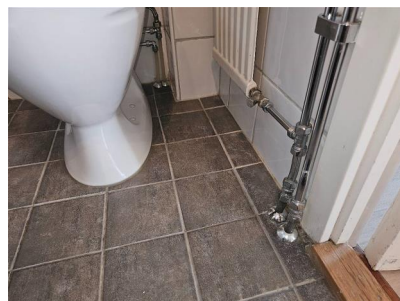
Rör genomföringar förekommer i golv vid radiator, under handfat samt bakom WC. Utförandet var vid tiden för renoveringen inte förenligt med då gällande branschregler.

Rör genomföringar i golv medför en ökad risk för att vatten tränger ner i omkringliggande konstruktioner och orsakar fuktrelaterade skador.

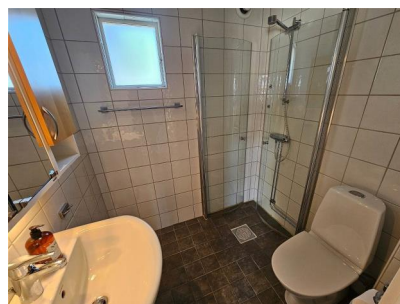
Normala fuktvärden indikerades mot klinker/kakel.

En viss fukt tränger alltid in bakom kakel/klinker via fogarna, detta är helt normalt och innebär inte att tätskiktet/ våtrumsisoleringen under kaklet/klinkern är bristfälligt eller ur funktion.

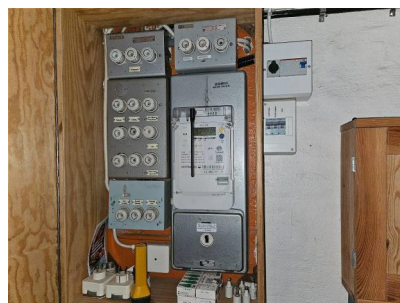
Jordfelsbrytare finns installerad vid el-centralen.

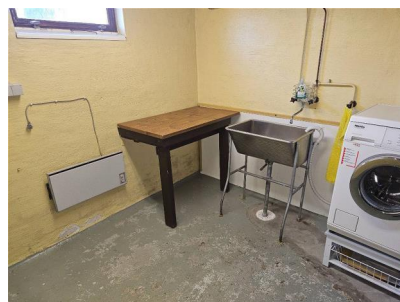
Mindre färgsläpp förekommer i nedre delar av källarytterväggarna. Företeelsen bedöms vara av mindre omfattning.

Fuktindikering har inte bedömts vara relevant i utrymmet, då golvet består av betongplatta på mark och källarytterväggarna är utförda i betong.

Ytorna bör hållas under uppsikt och underhållas vid behov.

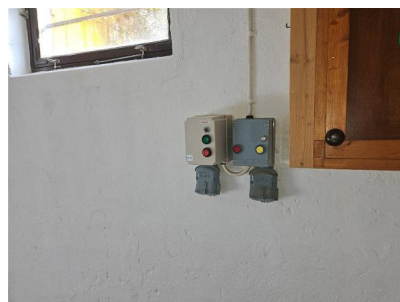
Äldre 3-fasuttag med metallkapsling förekommer. Denna typ av uttag tillverkas inte längre och bedöms medföra en ökad risk för personskada.

En behörig elektriker bör kontaktas för åtgärd/utbyte.
