**Fastighetsuppgifter**

Prästängen 27

Gliavägen 129

## Bilaga 1 för kontroll av valda konstruktioner

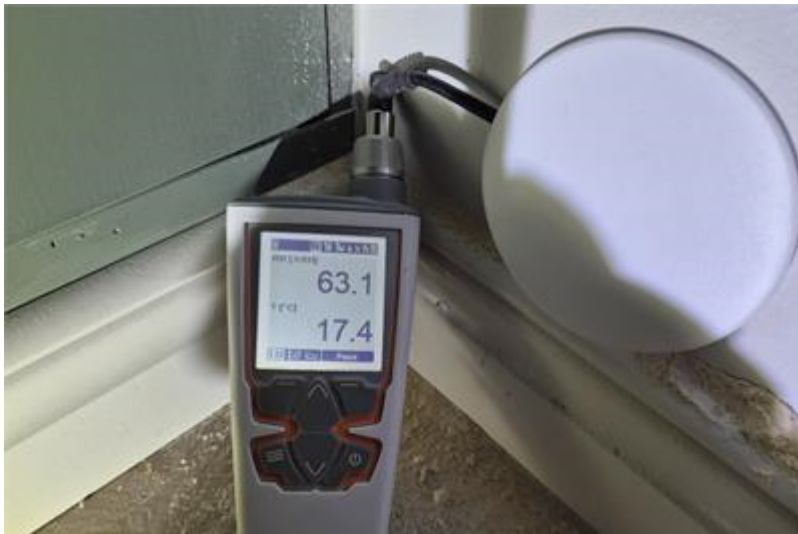
| Byggnadsdel | Vägg i källare allrum och sovrum |
| Konstruktionsdel | Påreglad vägg innanför grundvägg |
| Konstruktionsuppbyggnad | Gipsväggskiva, metallreglar, luftspalt, betonggrundmur |

Relativ fuktighet i väggens luftspalt mättes till ca 63-64% RF.

Det kritiska gränsvärdet för mikrobiell tillväxt brukar anges till ca 75% relativ fuktighet (RF).

Resultatet visar att inget åtgärdsbehov föreligger.
