# Besiktningsprotokoll

Anticimex Försäkringsbesiktning i samarbete med Fastighetsbyrån

| Fastighetsadress:<br>Stabbgårdsgatan 10 | |

| Besiktningsdatum:<br>2026-08-20 | Protokollnummer:<br>69881960 |

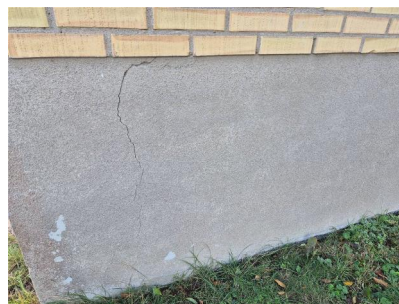
#### Utvändigt / Sockel

Sprickor finns i sockel.

Detta kan leda till fukt- och frysskador i konstruktionen.

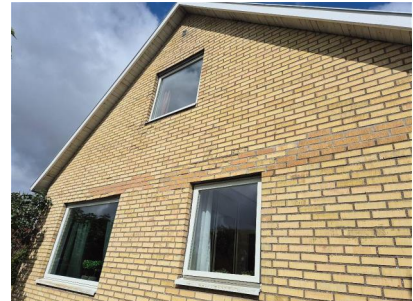
## Utvändigt / Fasad

Frostsprängning finns i tegelfasaden.

Frostsprängda fasader kan orsaka fuktskador i bakomliggande konstruktioner.

Vi rekommenderar en fördjupad undersökning för att bedöma orsak och omfattning.

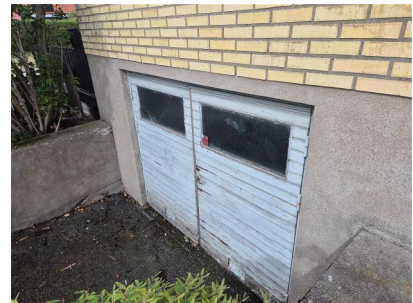
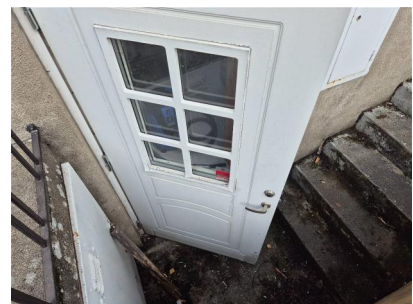
## Utvändigt / Dörrar

Källardörr och garageport är rötskadade.

De upptäckta skadorna kan bero på olika orsaker, exempelvis bristande underhåll, fuktpåverkan eller otillräckligt skydd av träkonstruktionen.

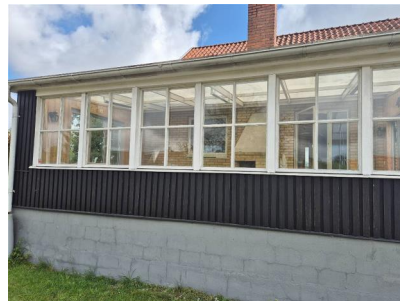
### Utvändigt / Fönster

Fönster är i behov av målning/underhåll.

Fönsterbågar och fönsterkarmar där målningsbehov finns riskerar att få fukt- och rötskador på grund av sämre vattenavvisande förmåga.

För att öka livslängden på fönster rekommenderas målning och underhåll.

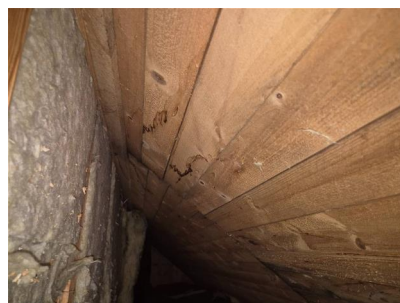
### Utvändigt / Kattvind baksidan

Underlagstaket har fuktfläckar.

Enligt fastighetsägare beror detta på ett tidigare läckage som är åtgärdat.

Inga förhöjda fuktvärden noterades vid besiktningstillfället.

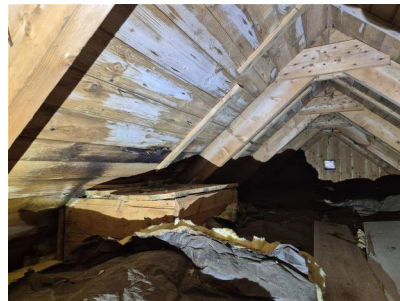
### Utvändigt / Nockvind

Mikrobiell påväxt finns på vinden. Vinden bör undersökas av fackman för bedömning och eventuell åtgärd.

Mikrobiell påväxt finns på underlagstaket.

Trots att fuktmätningen gav fuktvärden under kritisk fuktnivå finns mikrobiell påväxt på underlagstaket. Detta kan vara ett tecken på att vinden tillförs fukt inifrån bostaden och/eller uteluften.

Fuktkvoten i underlagstak/takbjälkar uppmättes till 9 %. Gränsvärdet för mikrobiell tillväxt är satt till ca 17 % fuktkvot.

Vi rekommenderar en fördjupad undersökning för att bedöma orsak och omfattning.

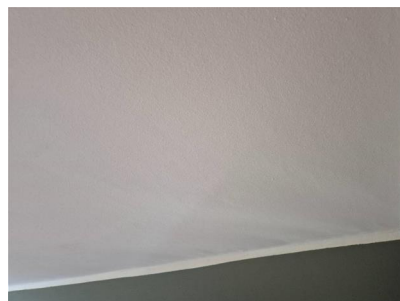
### Våning 2 / Allmänt

Innertaket består av spännpapp.

Taket buktar på vissa ställen.

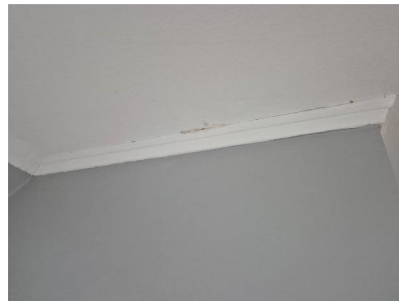
### Våning 2 / Hall

Taket har mindre fuktfläckar.

Enligt fastighetsägare beror detta på ett tidigare läckage som är åtgärdat.

Inga förhöjda fuktvärden noterades vid besiktningstillfället.

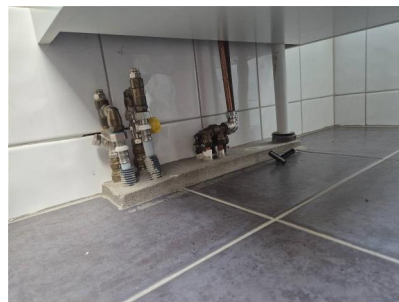
### Våning 2 / Dusch/Toalett

- Rör genomföring finns i golv.

- Rör genomföring finns för nära vägg/golv.

Rör genomföringar i golv medför en ökad risk för att vatten tränger ner i omkringliggande konstruktioner och orsakar fuktskador.

Rör genomföringens placering nära vägg/golv innebär risk för att tätskiktet inte har kunnat anslutas på rätt sätt, vilket kan leda till fuktskador.

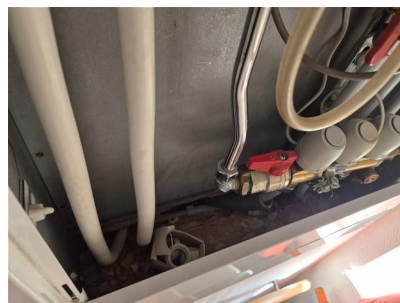
### Entréplan / Trappa till källare

Rörslits saknar vattentät botten.

En rörslits ska ha en vattentät botten och vara försedd med skvallerrör. När det saknas ökar risken för att ett läckage inte upptäcks i tid. Det kan leda till fuktskador i omkringliggande konstruktioner.

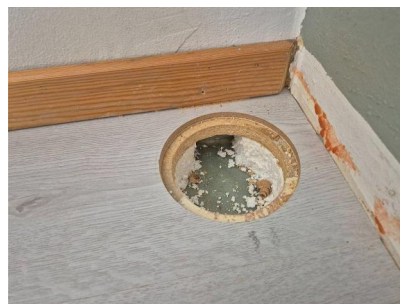
### Källarplan / Allmänt

Då förhöjda fuktvärden noterades i de påreglade källarväggarna bör dessa undersökas vidare.

Vid kontroll av väggkonstruktionen vid håltagning i golv uppmättes fuktvärden över angivet riktvärde för mikrobiell tillväxt och normal lukt upplevdes.

Källargrundmurar med påreglade ytterväggar.

Fuktkvoten uppmättes till 22 % och normal lukt upplevdes i golv-/väggvinkel. Angivet riktvärde för mikrobiell tillväxt är cirka 17 % fuktkvot.

Kontroll utförd i sovrum på källarplan.

Vi rekommenderar en fördjupad undersökning för att bedöma orsak och omfattning.

Rekommendationen om fördjupad undersökning gäller de delar av byggnaden där denna typ av konstruktion finns.

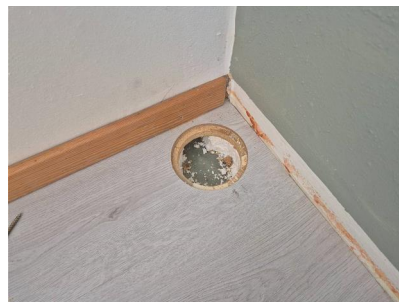
Vid kontroll av golvkonstruktionen vid håltagning i golv uppmättes fuktvärden över angivet riktvärde för mikrobiell tillväxt och normal lukt upplevdes.

Grundläggningen består av en betongplatta på mark utan underliggande isolering. Ovanpå betongplattan finns en flytande golvkonstruktion med golvspånskiva på cellplastisolering och åldersbeständig plast. Den relativa fuktigheten (RF) uppmättes till 73 % vid 19,5 °C. Angivet riktvärde för mikrobiell tillväxt är cirka 75 % RF.

Flytande golvkonstruktion och eventuella väggsyllar riskerar att drabbas av fuktskador på grund av naturlig fuktpåverkan om fuktskyddet är bristfälligt utfört eller saknas. Fuktvandring kan ske från marken genom betongen till organiskt material genom kapillärsugning och diffusion, vilket kan leda till fuktskador och lukt av mikrobiell karaktär. Om väggsyllarna är tryckimpregnerade kan även kemisk lukt förekomma.

Håltagning utförd i sovrum på källarplan. Konstruktionen gäller sovrum och toalett.

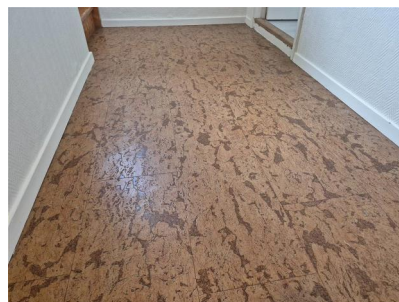
### Källarplan / Hall

Limmad plastmatta finns på betongplattan.

På grund av naturlig fuktpåverkan från marken riskerar plastmattan att släppa från underlaget. Mattan och limmet kan också avge kemisk lukt som sprids till boendemiljön.

Ingen avvikande doft noterades vid besiktningstillfället.

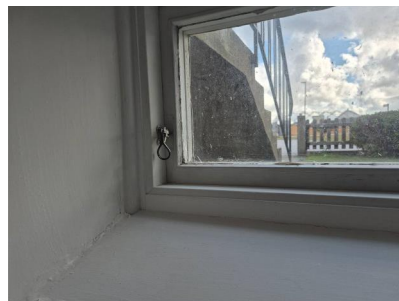
### Källarplan / Sovrum

Spricka i fönsterglas.

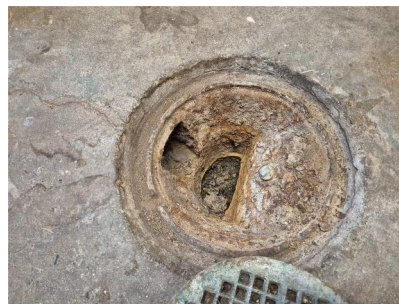
### Källarplan / Garage

Gjutjärnsbrunnen är rostangripen.

Golvbrunn i pannrum/garage är i dåligt skick.
