**Fastighetsuppgifter**

Rydsberg 8:252

Södra Rydsbergsvägen 24

| Uppdragsnummer | O33451 |

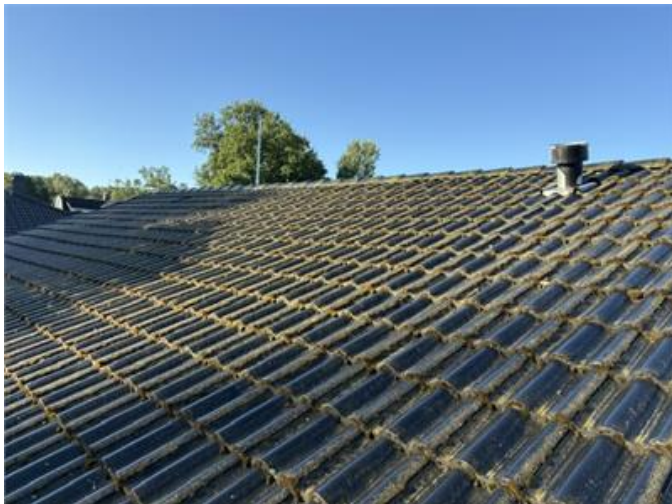
| Besiktningsresultat | | | | | |
|---|---|---|---|---|---|
| Tak | | x | | | Mossa förekommer på taktäckningen, vilket bör avlägsnas. Vissa plåtdetaljer är i behov av målning/underhåll/justering. Bild 1 (Taket är besiktigt ifrån stege vid takfoten p.g.a. halt underlag på taket). |

Bilden visar vy av tak.

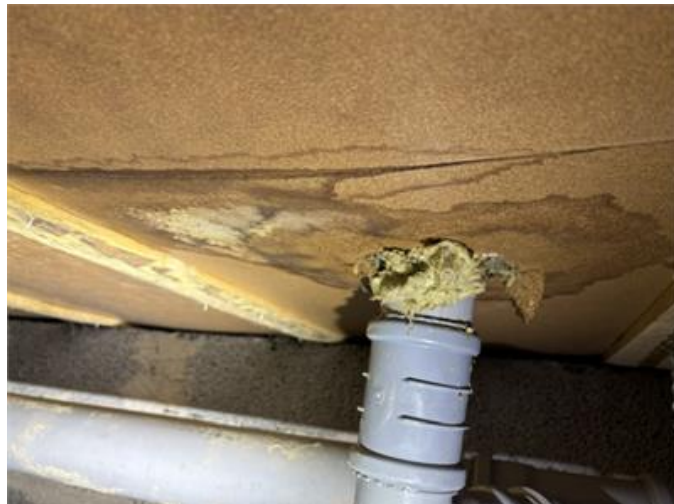
| Besiktningsresultat | | | | | |
|---|---|---|---|---|---|
| | | x | | | Missfärgningar noterades i trossbottens undersida (torra vid besiktningstillfället). Det rekommenderas att detta hålls under uppsikt, skulle de öka i omfattning bör kontakt tas med en fackman för vidare kontroll/åtgärd. Bild 2 |

Bilden visar exempel på missfärgning i trossbottens undersida.

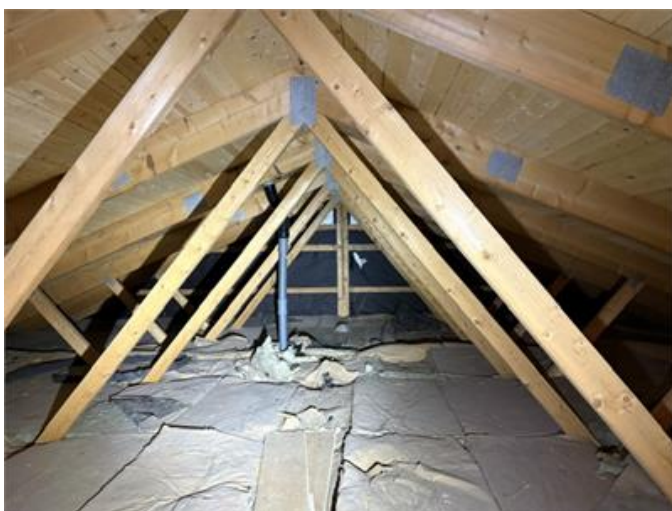
| <b>Besiktningresultat</b> | | | | | |
|---|---|---|---|---|---|
| <b>Vind</b> | | x | | | Enstaka missfärgning noterades i underlagstaket. Oisolerat ventilationsrör förekommer i utrymmet. Se kommentar/riskanalys. Bild 3 |

- Konturerna på missfärgningen i underlagstaket kan t.ex. ritas in för att få en bättre kontroll över missfärgningarna, skulle de öka i omfattning bör kontakt tas med en fackman för vidare kontroll/åtgärd.
- Oisolerade ventilationsrör i ett vindsutrymme ökar risken för kondens, vilket kan påverka utrymmet/byggnaden negativt.

Bilden visar vy av vind.

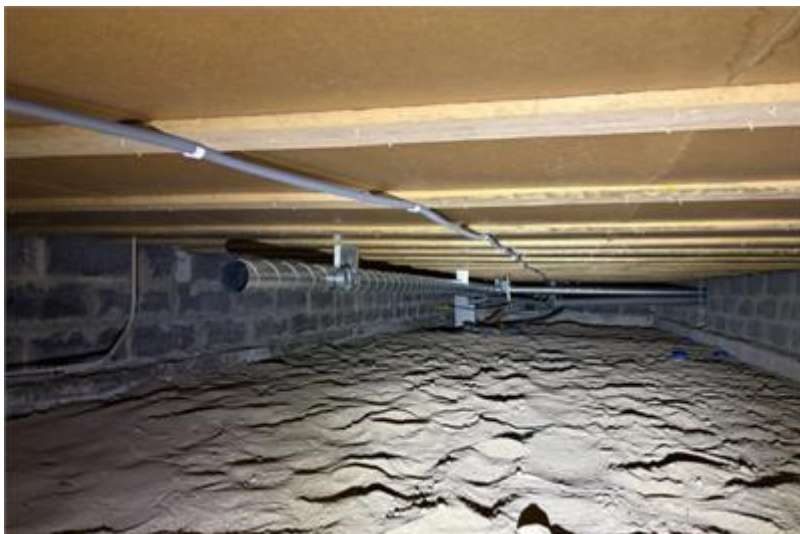
Vid kontroll av konstruktion mättes fuktkvoter stickprovsvis i trossbottens undersida till mellan 12- 13% fuktkvot. Mikrobiell påväxt samt missfärgningar förekommer i utrymmet. (En sorptionsavfuktare är installerad i utrymmet).

Vid kontroll av konstruktion uppmättes fuktkvoter under det kritiska gränsvärdet för mikrobiell tillväxt. En sorptionsavfuktare är installerad i utrymmet, det är viktigt att service/underhåll utförs regelbundet på anläggningen för att bibehålla ett bra klimat i utrymmet. Notera att stickprovsmässig undersökning är utförd. För att säkert fastställa konstruktionens uppbyggnad, kondition och fuktstatus måste en mer omfattande undersökning utföras.
