# Besiktningsprotokoll

Anticimex Försäkringsbesiktning i samarbete med Fastighetsbyrån

| Fastighetsadress:<br>Lindveden Björkkullen | |

| Besiktningsdatum:<br>2026-08-21 | Protokollnummer:<br>69880973 |

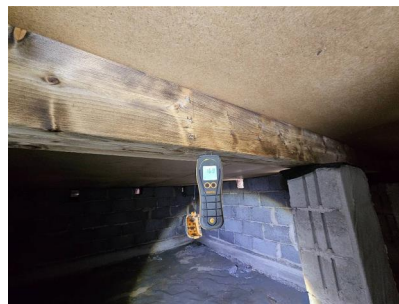
Vid kontroll av konstruktionen i krypgrund uppmättes fuktvärden under kritisk fuktnivå för mikrobiell tillväxt och normal lukt upplevdes.

Fuktkvoten uppmättes till 16 % längs golvbjälklag.

Risk för mikrobiell tillväxt föreligger om fuktkvoten överstiger 17%.

Golvbjälklaget ovan den uteluftsventilerade krypgrunden riskerar att drabbas av fuktskador på grund av naturlig fuktpåverkan. Detta kan i sin tur leda till mikrobiella skador (angrepp av mikroorganismer) som kan leda till att mikrobiell lukt sprids till boendemiljön.

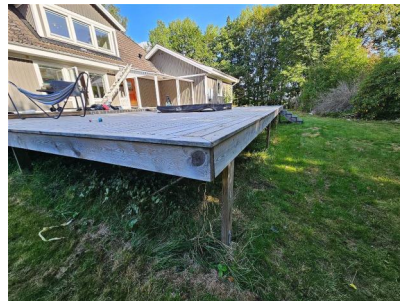
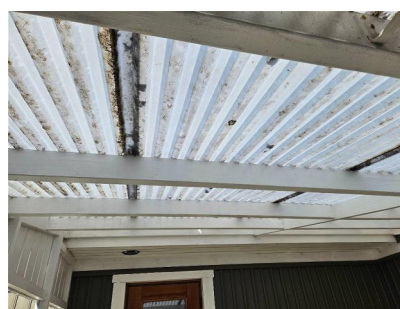
Skyddsräcke längs ytterkanter saknas där lägre mark höjd finns (fallrisk med personskada som följd).

Taktäckningen av korrugerad plast är av äldre datum och slitet.

Noterade brister rekommenderas att åtgärdas vid framtida planerade renoveringar.

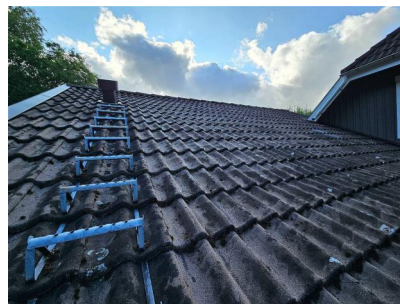
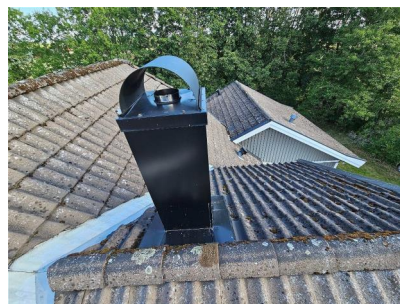
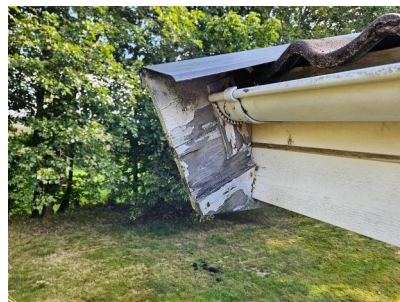
Yttertaket är av begynnande äldre datum med påväxt av mossor.

Vindskivor har fukt/rötskador längs ändträ, rekommenderas att bytas ut.

Takpannor, plåtdetaljer och underlagstak har enligt vår bedömning en begränsad livslängd (ca 40 år). Eftersom husets taktäckning är äldre har det ett minskat motstånd mot vatteninträngning. Detta i sin tur kan leda till fuktskador på träläkt och vidare ner i underliggande konstruktioner.

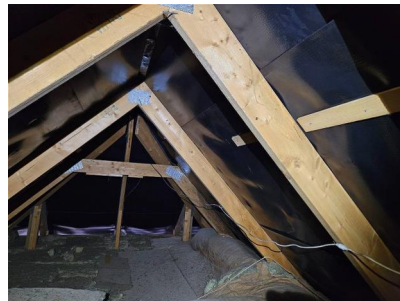
Underlagstaket består av plastfolie.

Eftersom underlagstaket består av plastfolie finns risk vid ogynnsam väderlek att regnvatten/snö tränger in under den yttre takbeläggningen och ner mellan plastöverlapp eller i andra otätheter med läckage på vindsutrymmet som följd.

Vid kontroll av vind uppmättes fuktvärden under kritisk fuktnivå för mikrobiell tillväxt och en normal lukt upplevdes.

Fuktkvoten i takbjälkar uppmättes till 8-9 %.

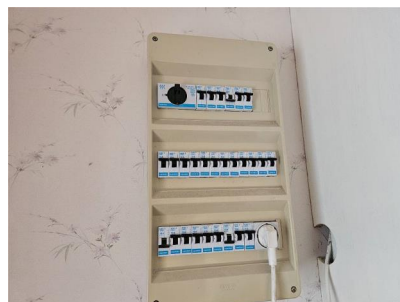
Jordfelsbrytare finns ej.

Det finns inget krav att hus byggda före år 2000 ska ha jordfelsbrytare. Jordfelsbrytaren minskar dock risken för personskador och brand orsakade av elanläggningen.

Gruppförteckning saknas till el centralen.

Kontakta en elektriker för kontroll och åtgärd.

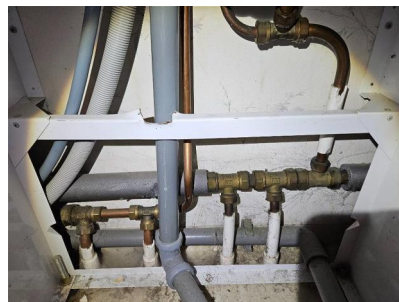
Tvättutrymmet har äldre yt-/tätskikt och utförande.

Rör genomföring finns i golv.  
Otätheter finns längs mattskarvar.

Eftersom funktionen, som innebär att ytskiktet/tätskiktet ska vara vattentätt, kan vara nedsatt finns en ökad risk att vatten tränger igenom ytskiktet/tätskiktet med vattenskador i omkringliggande konstruktioner som följd.

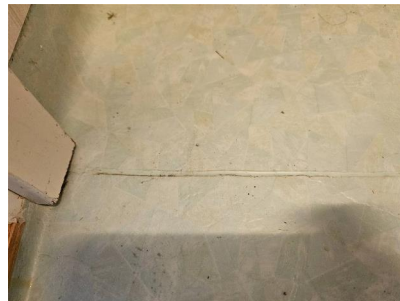
Våtutrymmet har äldre yt-/tätskikt och utförande.

Otätheter längs mattskarvar finns.

Golvfall är bristfälligt utanför dusch.

Fönster (träkonstruktion) finns i anslutning till duschen.

Eftersom funktionen, som innebär att ytskiktet/tätskiktet ska vara vattentätt, kan vara nedsatt finns en ökad risk att vatten tränger igenom ytskiktet/tätskiktet med vattenskador i omkringliggande konstruktioner som följd.

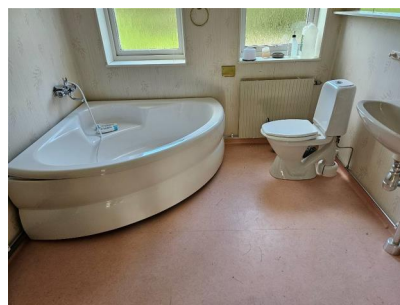
Våtutrymmet har äldre yt-/tätskikt och utförande.

Rör genomföringar golv finns.

Golvfall är bristfälligt utanför badkar.

Fönster (träkonstruktion) finns i anslutning till badkar.

Eftersom funktionen, som innebär att ytskiktet/tätskiktet ska vara vattentätt, kan vara nedsatt finns en ökad risk att vatten tränger igenom ytskiktet/tätskiktet med vattenskador i omkringliggande konstruktioner som följd.

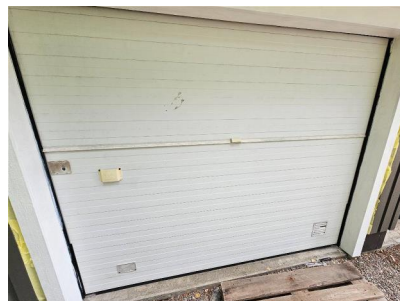
Garageport äldre vikport, är i behov av förebyggande underhåll.

Otätheter och avsaknad tätningslist noterades längs nederkant garageport

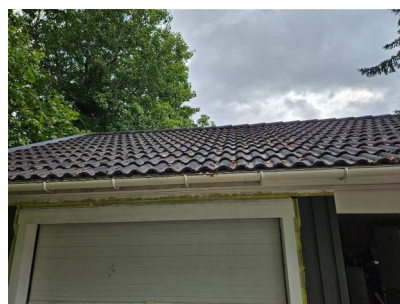
Mosspåväxt finns längs takpannor.

Takpannor med underlagstak av träfiberskivor

Med denna konstruktion är det extra viktigt att takpannorna är hela. Eftersom underlagstaket inte har en papp kan regn och snö som tränger in genom otätheter leda till fuktskador i underliggande konstruktion.
