# Besiktningsprotokoll

Anticimex Försäkringsbesiktning i samarbete med Fastighetsbyrån

| Fastighetsadress:<br>Vretvägen 43 | |

| Besiktningsdatum:<br>2026-08-12 | Protokollnummer:<br>69868839 |

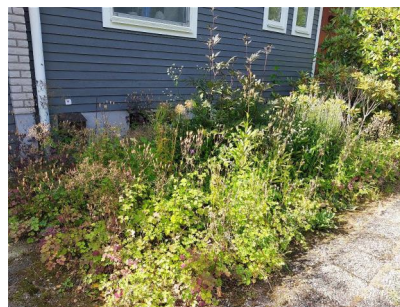
Växtlighet finns i anslutning till byggnad.

När det finns rabatter och växter nära grundmuren finns risk att fukt stannar kvar i väggarna. Detta kan i sin tur orsaka invändiga fuktskador. Växternas rötter kan också skada grundmuren och sätta dräneringsledningen ur funktion.

Området närmast huset rekommenderas att vara fritt från växtlighet.

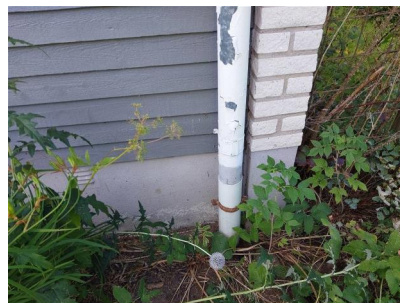
Lövsilar finns inte.

För att hindra stopp i dagvattenledningar rekommenderas komplettering av lövsilar.

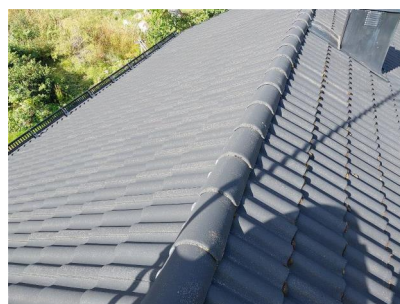
Inget att notera.

Taket är besiktat från takstege.

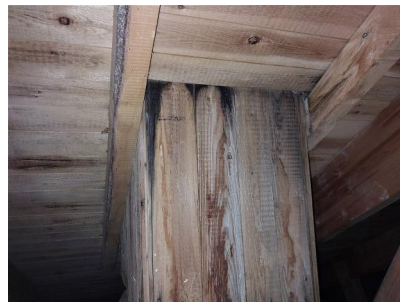
Fuktfläckar finns på underlagstaket och vid genomföringar.

Noterade fuktfläckar var torra vid besiktningstillfället bedöms ha uppstått innan takomläggningen.

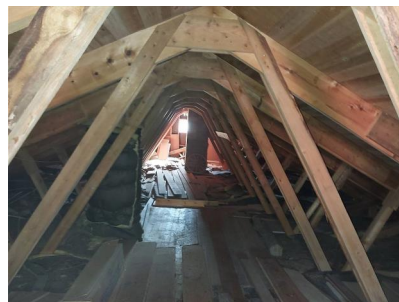
Vid kontroll av vinden uppmättes fuktvärden under kritisk fuktnivå för mikrobiell tillväxt och en normal lukt upplevdes. Fuktkvoten i underlagstak/takbjälkar uppmättes till < 8 %.

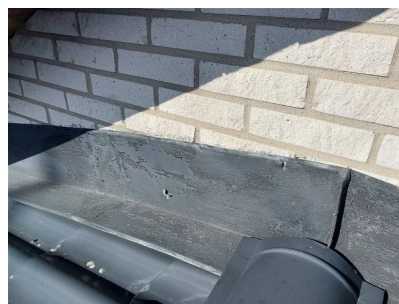
Mindre otätheter noterades vid ståndplåten mellan garagetaket och gavelväggen.

Detta medför risk för att regnvatten kan rinna in mellan anslutningen och gavelväggen, vilket i sin tur kan leda till mikrobiella skador i tak och väggkonstruktioner.

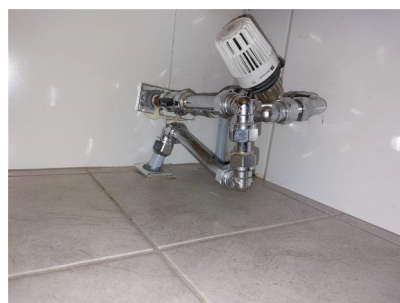
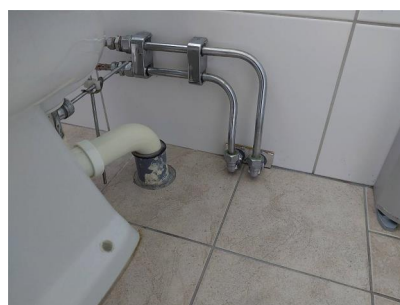
Rör genomföring finns i golv och i golv-/väggvinkeln.

Rör genomföringar i golvet medför en ökad risk för att vatten tränger ner i omkringliggande konstruktioner och orsakar fuktskador.

Bristfälligt fall på golv utanför duschplats.

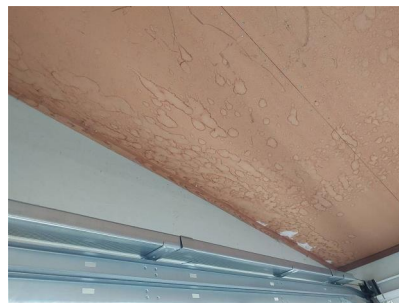
Fuktfläckar noterades i tak. Dessa var torra vid besiktning och bedöms vara äldre.

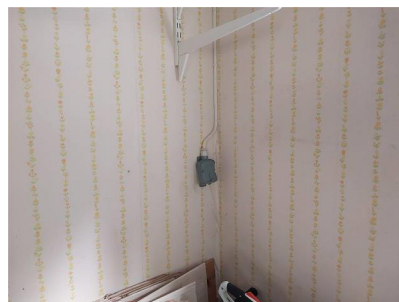
3-fasuttag i metall finns.

Denna typ av uttag tillverkas inte längre då de anses medföra en stor risk för personskada.

Kontakta en elektriker för kontroll och åtgärd.

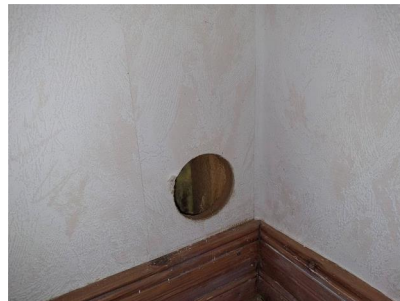
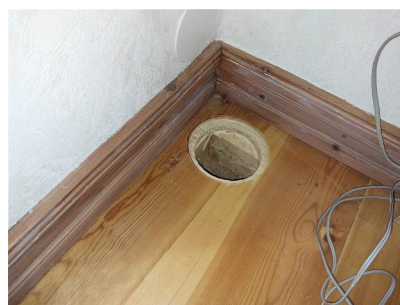
Källargrundmurar med påreglade isolerade ytterväggar finns i "Gillestuga", "Sovrum 4" och i "Bastu".

Betongplatta med uppreglat och isolerat golv finns i "Gillestuga", "Sovrum 4" och "Torkrum".

Vid stickprovskontroll av dessa konstruktioner uppmättes fuktvärden under kritisk nivå för mikrobiell tillväxt och normal lukt upplevdes.

I den utreglade väggen i "Gillestuga" uppmättes fuktkvoten till 14 % och den relativa fuktigheten uppmättes till 62 %. I det uppreglade golvet uppmättes fuktkvoten till 11% och den relativa fuktigheten till 60%.

I det uppreglade golvet i "Sovrum 4" Uppmättes fuktkvoten till 12% och den relativa fuktigheten till 61%.

Det finns risk för mikrobiell tillväxt om den relativa fuktigheten i den omgivande luften är över 75 %. I furuvirke motsvarar det en fuktkvot på 17 %.

Befintlig påreglad vägg- och golvkonstruktion riskerar att drabbas av fuktskador på grund av naturlig fuktpåverkan. Detta i sin tur kan leda till mikrobiella skador (angrepp av mikroorganismer) som kan resultera i att mikrobiell lukt sprids till boendemiljön.

Utvändigt fuktskydd är äldre.

Eftersom källarens utvändiga fuktskydd (dagvattensystem, dräneringssystem samt källarytterväggarnas utvändiga fuktskydd) är äldre, så kan systemet ha nedsatt funktion.

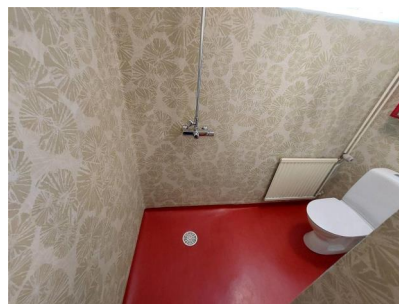
Våutrymmet har äldre yt-/tätskikt.  
Skada finns på väggbeklädnaden under blandaren.

Eftersom funktionen, som innebär att ytskiktet/tätskiktet ska vara vattentätt, kan vara nedsatt finns en ökad risk att vatten tränger igenom ytskiktet/tätskiktet med vattenskador i omkringliggande konstruktioner som följd.

Fuktindikering i utrymmet gav normala fuktindikationer.
