# Besiktningsprotokoll

| Fastighetsbeteckning:<br>Höghult 1:65 | |
| Fastighetsadress:<br>Kroksjötorp 1 | |

| Besiktningsdatum:<br>2026-08-14 | Protokollnummer:<br>69864446 |

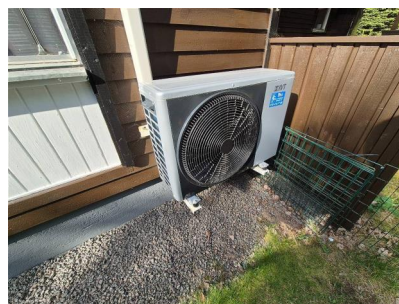
- Kondensvatten från luftvärmepumpens utedel leds inte bort från husgrunden.

Detta medför ökad risk för att vatten tränger in i anslutande konstruktioner, vilket i sin tur kan leda till fuktrelaterade skador. Observera att besiktning av byggnadens värmesystem eller värmepumpen inte har ingått i uppdraget.

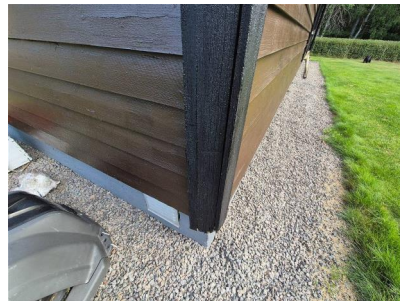
- Mindre rötskador finns i knutbrädor.

Dessa bedöms inte ha lett till bakomliggande skador.

Rekommenderar att knutbrädorna byts ut.

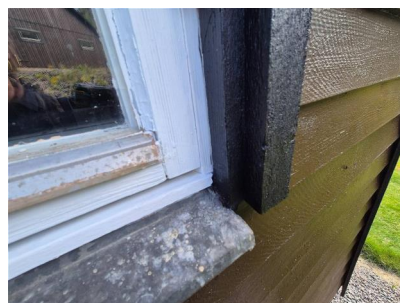
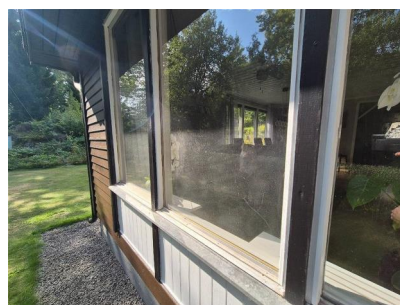
- Fönsterbleck är otäta vid infästningar.

Eftersom fönsterblecken är otäta finns risk att vatten rinner in i väggen vilket i sin tur kan leda till fuktskador i väggkonstruktionen.

- Isolerglas är äldre.

Befintliga fönster är äldre vilket betyder att tätningen mellan fönsterrutorna kan vara sämre. Detta kan leda till att missfärgning/imma kan uppstå mellan glasrutorna.

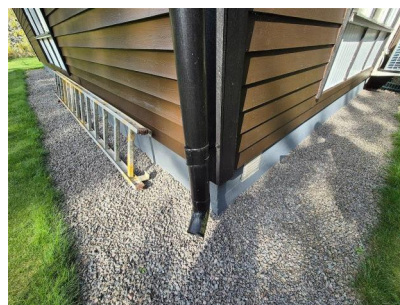
- Stuprör avslutas nära husliv.

Stuprör som avslutas intill husliv (ovan mark) kan medföra en ökad fuktbelastning på grundmur/sockel med fuktrelaterade skador som följd.

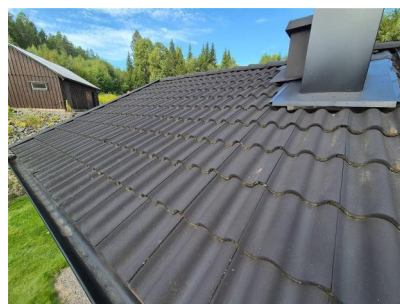
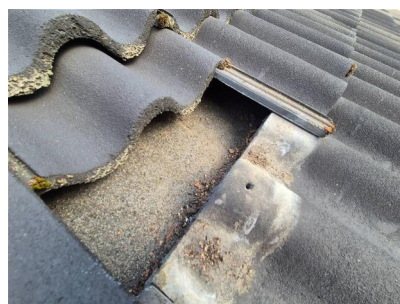
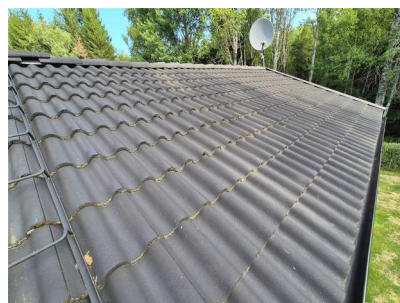
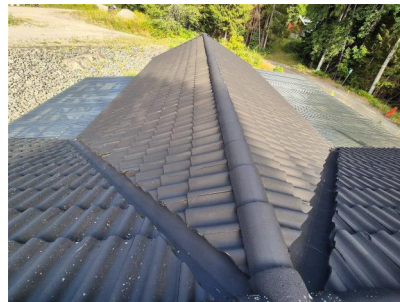
- Yttertaket är äldre.
- Enstaka takpannor är spruckna i nedkant.

Takpannor, plåtdetaljer och underlagspapp har enligt vår bedömning en begränsad livslängd. Eftersom husets taktäckning är äldre har det ett minskat motstånd mot vatteninträngning. Detta i sin tur kan leda till fuktskador på träläkt och vidare ner i underliggande konstruktioner.

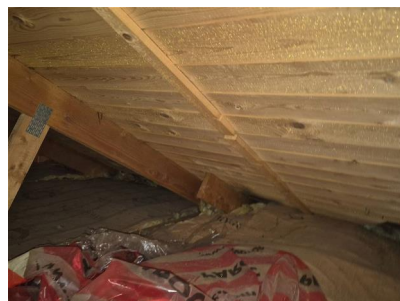
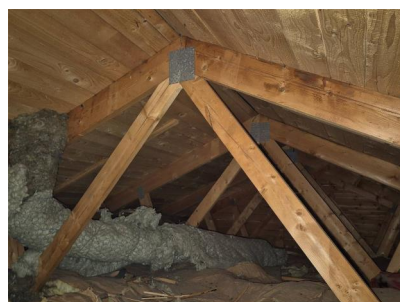
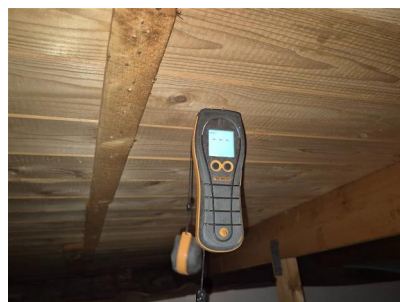
- Äldre missfärgning noteras i takfot.

Vid kontroll av vinden uppmättes fuktvärden under kritisk fuktnivå för mikrobiell tillväxt och en normal lukt upplevdes. Fuktkvoten i underlagstak/takbjälkar uppmättes till <8 %. Gränsvärdet är 17 %.

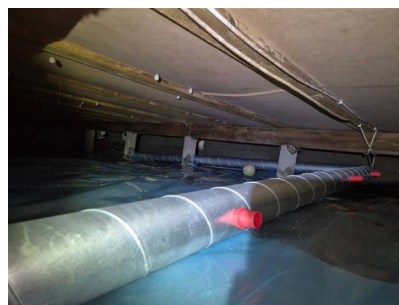
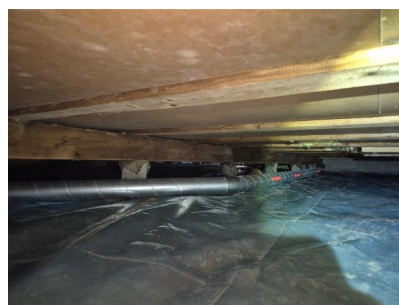
- Krypgrund med installerad avfuktare.

Grundmurarna är gjutna. Blindbotten består av tryckimpregnerade träreglar, masonit/råspont och mineralull. På marken ligger det plastfolie. Syllen vilar på en fuktspärr av underlagspapp.

I husets krypgrund finns en krypgrundsavfuktare installerad. Syftet med denna installation är att genom avfuktning hålla fuktigheten i krypgrunden på en så låg nivå att ingen tillväxt av mikroorganismer är möjlig. För att detta ska fungera är det viktigt att installationen servas årligen med bland annat filterbyte och kontroll av inställningar så att fuktigheten inte stiger.

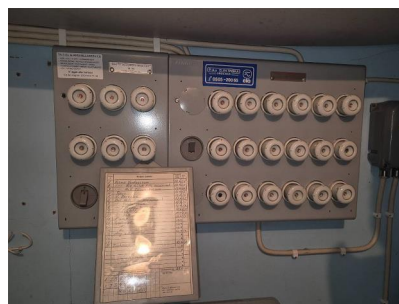
- Jordfelsbrytare finns ej.

Det finns inget krav att hus byggda före år 2000 ska ha jordfelsbrytare. Jordfelsbrytaren minskar dock risken för personskador och brand orsakade av elanläggningen.

Kontakta en elektriker för kontroll och åtgärd.

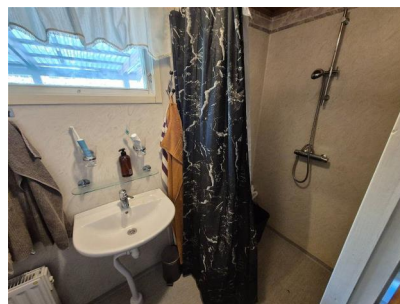
- Våtutrymmet har äldre yt-/tätskikt.
- Äldre golvbrunn tillverkad före 1991.
- Rör genomföringar finns i golv.
- Golvfall lutar ej mot golvbrunn utanför duschzon.

Eftersom funktionen, som innebär att ytskiktet/tätskiktet ska vara vattentätt, kan vara nedsatt finns en ökad risk att vatten tränger igenom ytskiktet/tätskiktet med vattenskador i omkringliggande konstruktioner som följd.

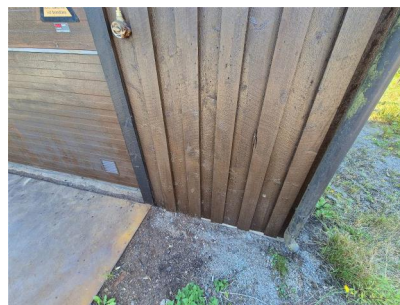
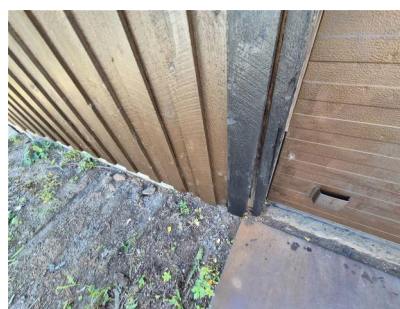
- Panelbrädor har mindre rötskador.
- Fasadpanelen är i behov av målning/underhåll.

Fasadbeklädnad och träkonstruktioner där målningsbehov finns riskerar att få fukt- och rötskador på grund av sämre vattenavvisande förmåga. För att öka livslängden på fasadbeklädnaden rekommenderas målning och underhåll. I samband med ommålning rekommenderas att de rötskadade panelbrädorna byts ut.

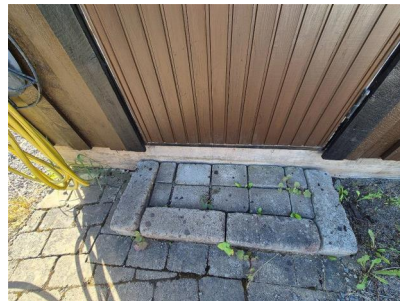
- Tröskelbleck saknas under dörr.

Avsaknad av tröskelbleck medför att det finns risk för att vatten kan rinna in och orsaka fuktskador på tröskel och/eller i kringliggande vägg och bjälklag.

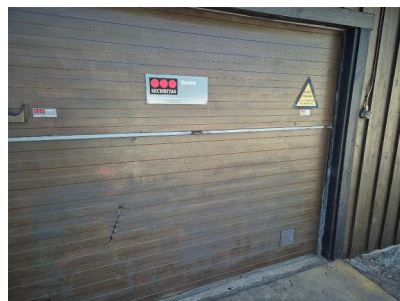
- Garageporten är otät samt noteras en buckla/revå i porten.

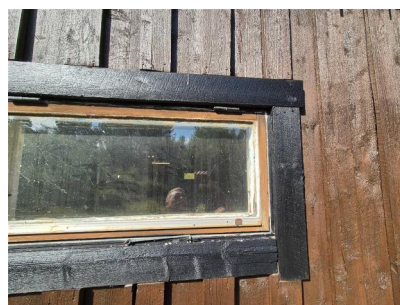
- Överbleck samt fönsterbleck saknas.

Avsaknad av fönsterbleck medför en ökad risk för att vatten kan rinna in och orsaka fuktrelaterade skador i omkringliggande konstruktioner.

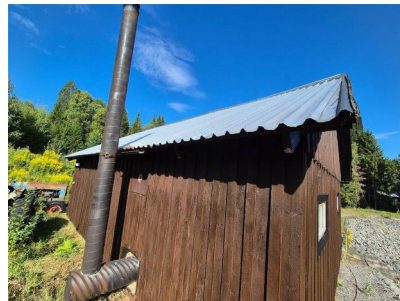
- Hängränna saknas på baksidan.

När hängrännor saknas utsätts fasad och grund för ökad fuktbelastning, vilket i sin tur kan leda till fuktskador i bakomliggande konstruktioner.

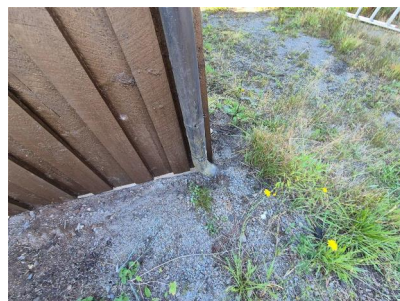
- Stuprör avslutas nära husliv mot framsidan.

Stuprör som avslutas intill husliv (ovan mark) kan medföra en ökad fuktbelastning på grundmur/sockel med fuktrelaterade skador som följd.

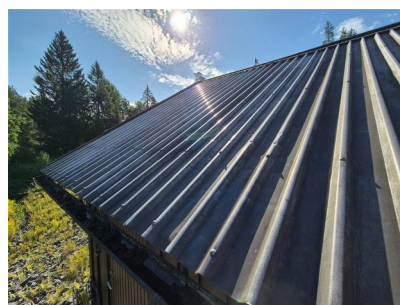
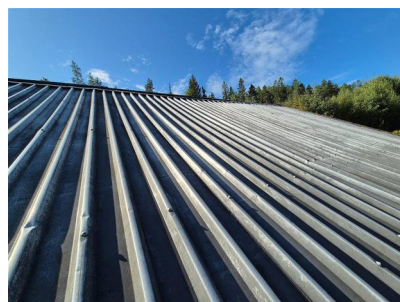
- Äldre plåttak.
- Bucklor noteras i plåttaket.
- Vindskivor är rötskadade och i behov av underhåll (nya vindskivor finns och planeras att bytas ut av fastighetsägaren).

Eftersom husets plåttak är äldre har det ett minskat motstånd mot vatteninträngning. Detta i sin tur kan leda till fuktskador på ner i underliggande konstruktioner.

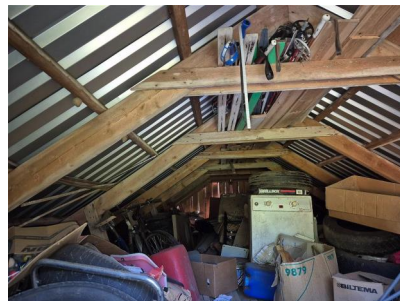
- Kondensskydd saknas.

När kondensskydd saknas finns en ökad risk för fuktskador i de omkringliggande konstruktionerna.

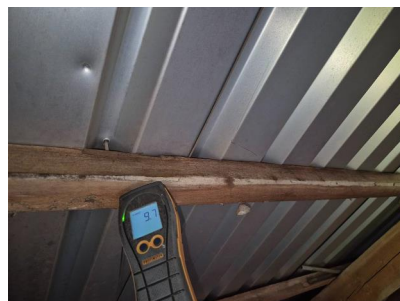
Vid kontroll av vinden uppmättes fuktvärden under kritisk fuktnivå för mikrobiell tillväxt och en normal lukt upplevdes. Fuktkvoten i underlagstak/takbjälkar uppmättes till 10 %. Gränsvärdet är 17 %.

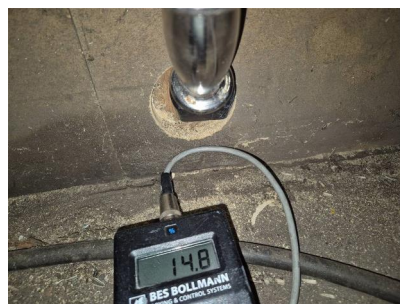
Vid kontroll av väggsyllar uppmättes fuktvärden under kritisk nivå för mikrobiell tillväxt och normal lukt upplevdes.

Kontroll av väggsyllen är gjord till vänster om garageport. Fuktkvoten uppmättes till 15 %. Gränsvärdet är 17 %.

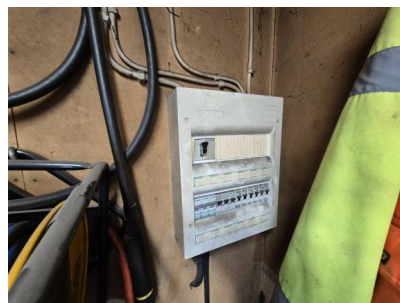
- Jordfelsbrytare finns ej.

Det finns inget krav att hus byggda före år 2000 ska ha jordfelsbrytare. Jordfelsbrytaren minskar dock risken för personskador och brand orsakade av elanläggningen.

Kontakta en elektriker för kontroll och åtgärd.

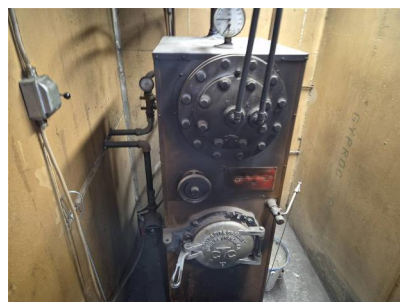
- Golvbrunn finns ej i utrymmet. Spillvatten från expansionskärl leds endast bort via en hink.

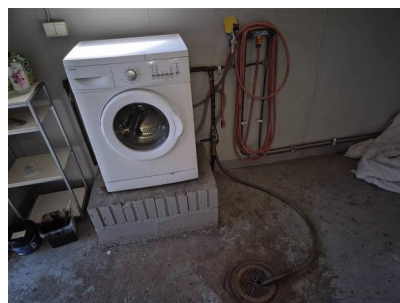
- Tätskikt på golv finns ej i utrymmet.
- Äldre gjutjärnsbrunn noteras i utrymmet.

Vid framtida renoveringar bör golvbrunnen bytas ut samt montering av tätskikt på golv och uppvikt på väggar.
