# Besiktningsprotokoll

Anticimex Försäkringsbesiktning i samarbete med Fastighetsbyrån

| Fastighetsadress:<br>Västergarn Mafrids 772 | |

| Besiktningsdatum:<br>2026-08-19 | Protokollnummer:<br>69863767 |

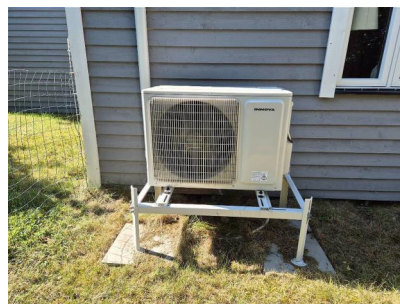
- Kondensvatten från luftvärmepumpens utdelar leds inte bort från husgrunden.

Detta medför ökad risk för att vatten tränger in i anslutande konstruktioner, vilket i sin tur kan leda till fuktrelaterade skador. Observera att besiktning av byggnadens värmesystem eller värmepumpen inte har ingått i uppdraget.

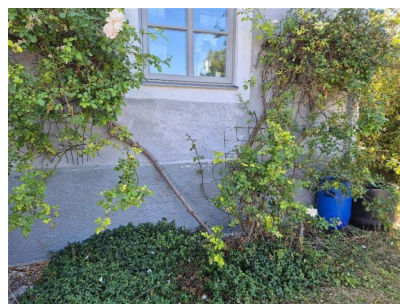
- Växter finns i anslutning till byggnaden.

När det finns rabatter och växter nära byggnaden finns risk att fukt stannar kvar i väggarna. Detta kan i sin tur orsaka invändiga fuktskador. Växternas rötter kan också skada grundmuren.

Området närmast huset rekommenderas att vara fritt från växtlighet.

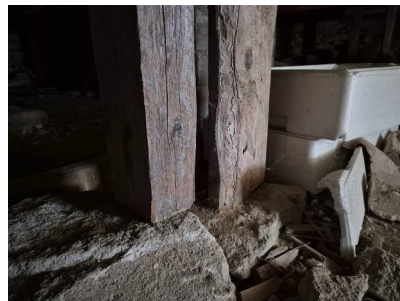
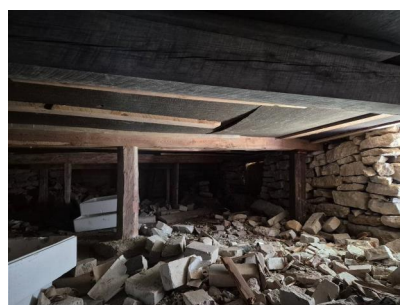
Vid kontroll av konstruktionen uppmättes fuktvärden över kritisk fuktnivå för mikrobiell tillväxt och normal lukt upplevdes.

Uteluftsventilerade krypgrunder med bjälklag av organiskt material har ofta fuktskador på grund av naturlig fuktpåverkan. Detta kan resultera i mikrobiella skador.

Fuktkvoten uppmättes i stolparnas nederkant över gränsvärde mellan 17-20% och i bärlinor och blindbotten under gränsvärde till ca 16%.

Övrigs så noterades organiskt material i utrymmet.

När man har organiskt material i en fuktig miljö finns en ökad risk för mikrobiell tillväxt (angrepp av mikroorganismer). Detta kan i sin tur leda till att mikrobiell lukt sprids till boendemiljön.

Vi rekommenderar en fördjupad undersökning för att bedöma orsak och omfattning av den höga fuktkvoten.

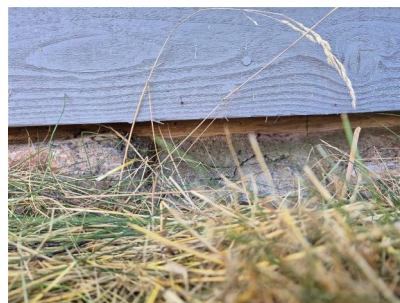
Vid kontroll av konstruktion utifrån uppmättes fuktvärden över kritisk fuktnivå.

Torpargrunder med bjälklag av organiskt material har ofta fuktskador på grund av naturlig fuktpåverkan. Detta kan resultera i mikrobiella skador. Fuktkvoten i ytterväggssyll uppmättes till över 20%. Normal lukt upplevdes.

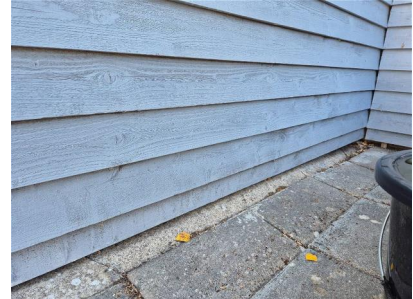
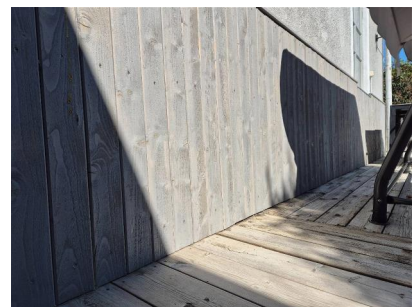
Avståndet mellan fasadbeklädnaden och marken/trall är inte tillräckligt på sina ställen.

Eftersom fasadbeklädnaden avslutas för nära mark finns risk för att fukt från marken sugas upp i fasadpanelens nederkant. Detta kan orsaka fuktrelaterade skador i fasadbeklädnaden och bakomliggande konstruktioner.

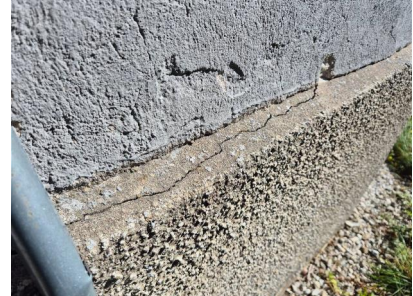
Enstaka mindre sprickor finns i sockel.

Dessa bedöms inte ha lett till bakomliggande skador.

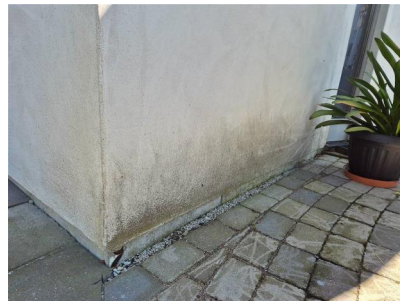
- Fuktuppsug.

Fuktuppsug/missfärgningar finns på delar av fasad.

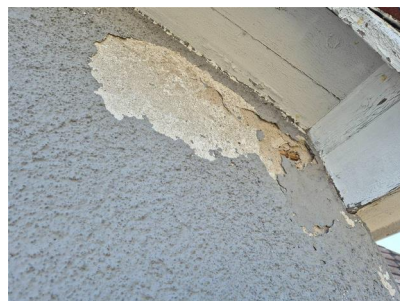
- Färgsläpp samt mindre otäthet finns på fasad.

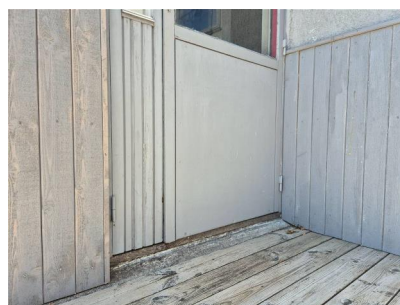
Tröskelbleck saknas under dörr.

Avsaknad av tröskelbleck medför att det finns risk för att vatten kan rinna in och orsaka fuktskador på tröskel och/eller i kringliggande vägg och bjälklag.

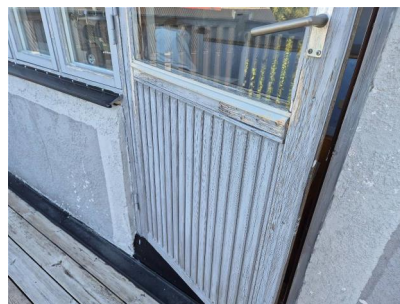
Balkongdörr är i behov av målning/underhåll.

Dörrar där målningsbehov finns riskerar att få fukt- och rötskador på grund av sämre vattenavvisande förmåga.

För att öka livslängden på dörr rekommenderas målning och underhåll.

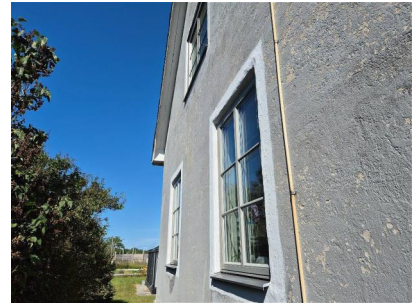
Överbleck saknas ovan fönster.

Avsaknad av bleck ovanför fönster medför en ökad risk för att vatten kan rinna in och orsaka fuktrelaterade skador i omkringliggande konstruktioner.

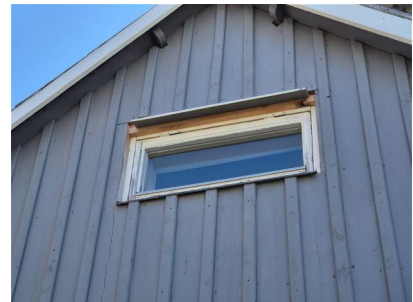
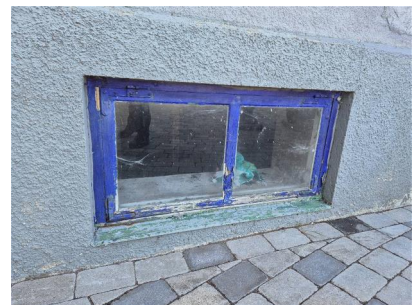
Enstaka fönster är i behov av målning/underhåll. Gäller äldre, ej utbytta fönster.

Fönsterbågar och fönsterkarmar där målningsbehov finns riskerar att få fukt- och rötskador på grund av sämre vattenavvisande förmåga.

För att öka livslängden på fönster rekommenderas målning och underhåll.

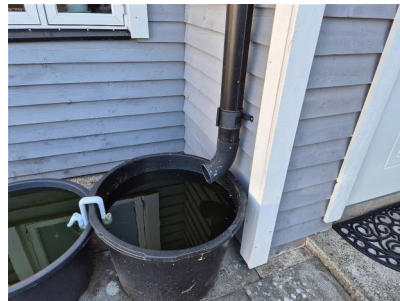
- Stuprör avslutas nära husliv.

Stuprör som avslutas intill husliv (ovan mark) kan medföra en ökad fuktbelastning på grundmur/sockel med fuktrelaterade skador som följd.

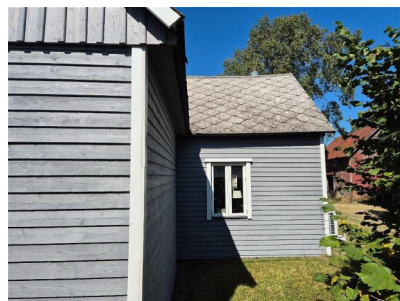
- Hängränna samt stuprör saknas.

När hängrännor och stuprör saknas utsätts fasad och grund för ökad fuktbelastning, vilket i sin tur kan leda till fuktskador i bakomliggande konstruktioner.

Montera hängränna och stuprör.

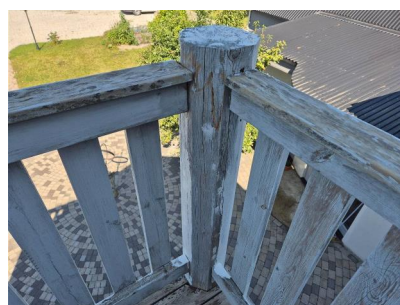
Balkongräcke och träkonstruktioner är i behov av målning/underhåll.

Balkongräcke och träkonstruktioner där målningsbehov finns riskerar att få fukt- och rötskador på grund av sämre vattenavvisande förmåga.

För att öka livslängden på balkongen rekommenderas målning och underhåll.

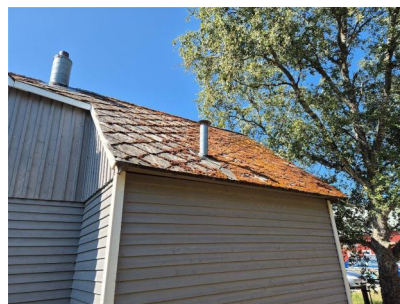
Yttertaket är äldre.

Takpannor, plåtdetaljer och underlagspapp har enligt vår bedömning en begränsad livslängd. Eftersom husets taktäckning är äldre har det ett minskat motstånd mot vatteninträngning. Detta i sin tur kan leda till fuktskador på träläkt och vidare ner i underliggande konstruktioner.

- Mosspåväxt finns på takpannor.

Mossa som växer på taket kan leda till att taktäckningen har ett minskat motstånd mot vatteninträngning. Detta i sin tur kan leda till fuktskador på träläkt och takkonstruktionen vilket kan resultera i mikrobiella skador (angrepp av mikroorganismer).

För att öka livslängden på taket rekommenderas att mossan tas bort från takpannorna.

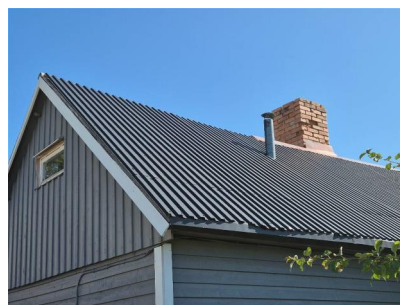
- Skorstenen saknar väderskydd.

Väderskydd kan monteras för att skydda mot nederbörd som annars kan orsaka fuktskador och frostsprängning i skorstenen/ murstocken.

Vi rekommenderar att du kontaktar en fackman för att ta reda på hur och om ett väderskydd ska monteras.

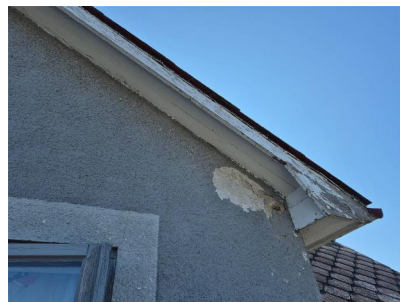
- Vindskivor är i behov av målning/underhåll.

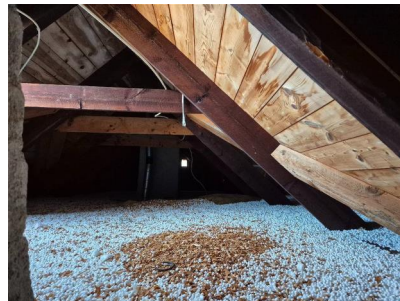
Vindsutrymmet saknar landgångar.

Vindsutrymmet kunde inte besiktas i sin helhet eftersom landgångar saknas.

Vi rekommenderar en kompletterande besiktning när landgång monterats.

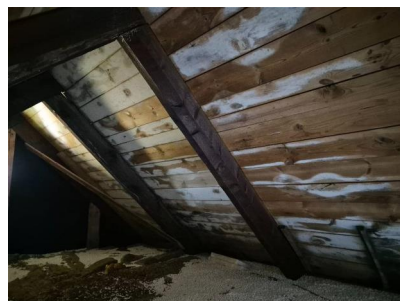
Mikrobiell påväxt finns på underlagstaket.

Den upptäckta mikrobiella påväxten på underlagstaket kan vara ett tecken på att vinden tillförs fukt inifrån bostaden och/eller uteluften.

Vid fuktkvotsmätning i skadat område uppmättes fuktkvot under gränsvärde för mikrobiell påväxt.

Vi rekommenderar en fördjupad undersökning för att bedöma orsak och omfattning.

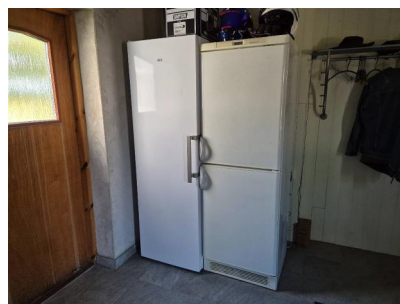
Fuktskydd saknas under vitvaror.

Utan fuktskydd är det svårt att upptäcka läckage. Vatten kan då tränga in i omkringliggande konstruktioner och orsaka fuktskador.

För att upptäcka eventuella läckage, installera ett fuktskydd.

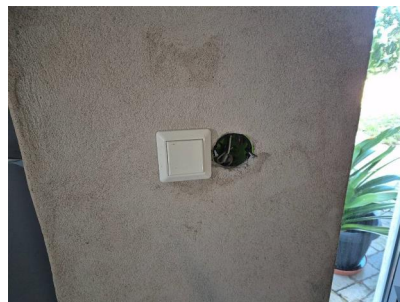
Skyddslock saknas på kopplingsdosa.

Montera skyddslock.

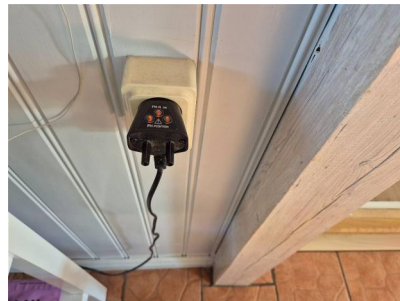
Funktionskontroll av jordade eluttag.

Vid stickprovskontroll av jordade eluttag noterades felkoppling i uttag.

Kontakta en elektriker för kontroll och åtgärd.

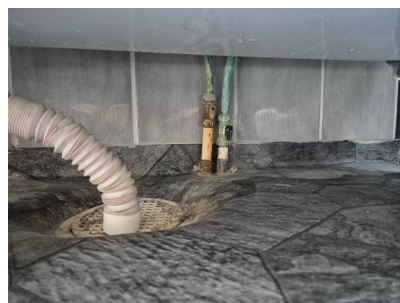
- Rör genomföring finns i golv.

Rör genomföringar i golvet medför en ökad risk för att vatten tränger ner i omkringliggande konstruktioner och orsakar fuktskador.

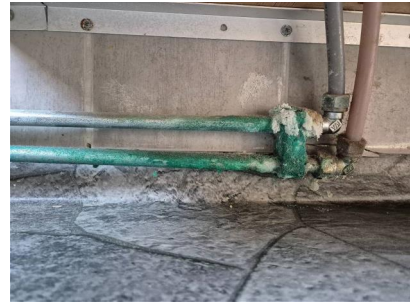
- Rör.

Korrosion noterades på vissa rör.

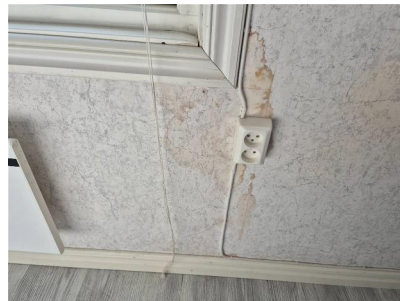
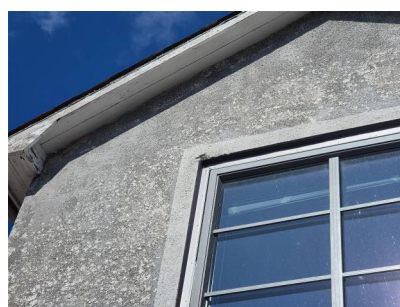
Väggen har fuktfäckar.

Fläckarna var torra vid besiktningstillfället och uppstod vid en nu åtgärdad skada utvändigt.

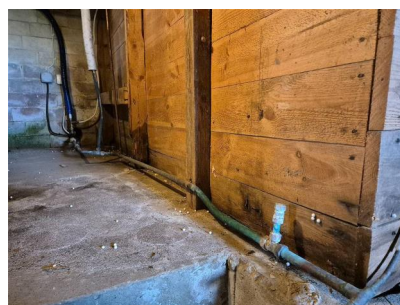
Trädetaljer i kontakt med betonggolvet och källarvägg.

Trädetaljer (trösklar, innervägg mm) kan via kapillärkraft bli fuktiga vilket kan leda till fuktskador. Vid misstanke om detta bör dessa delar bytas ut.

Vid fuktkvotmätning i trädelar uppmättes fuktkvot över 20%. Normal lukt upplevdes. Vissa synliga rötskador finns.

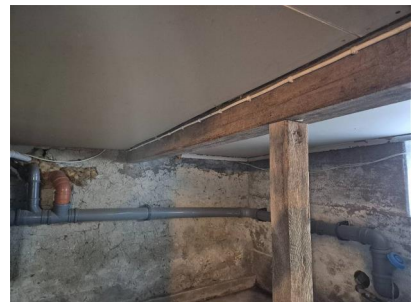
- Fuktkvotsmätning.

Vid fuktkvotsmätning i källartak uppmättes fuktkvot över gränsvärde mellan 17-20% och normal lukt upplevdes.

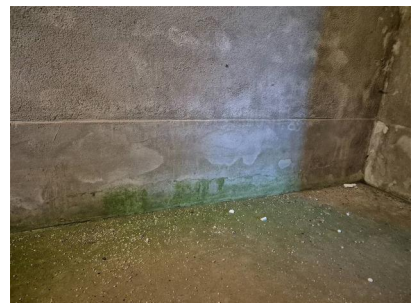
Fuktuppsug och algpåväxt noterades på källarvägg.

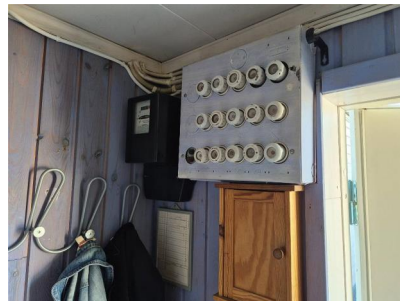
Jordfelsbrytare finns ej.

Det finns inget krav att hus byggda före år 2000 ska ha jordfelsbrytare. Jordfelsbrytaren minskar dock risken för personskador och brand orsakade av elanläggningen.

Kontakta en elektriker för kontroll och åtgärd.

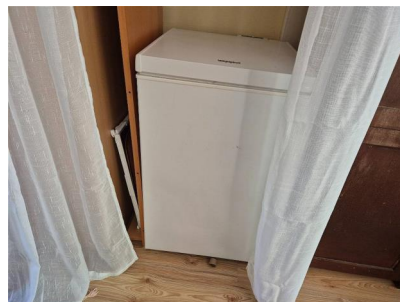
Fuktskydd saknas under frys.

Utan fuktskydd är det svårt att upptäcka läckage. Vatten kan då tränga in i omkringliggande konstruktioner och orsaka fuktskador.

För att upptäcka eventuella läckage, installera ett fuktskydd.

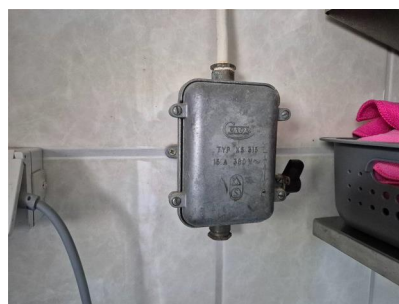
Del av elanläggning i metall finns.

Denna typ av uttag tillverkas inte längre då de anses medföra en stor risk för personskada.

Kontakta en elektriker för kontroll och åtgärd.

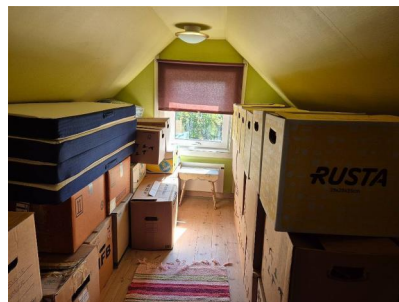
Utrymmet kunde inte besiktigas i sin helhet då det är belamrat med lösöre. Av det som gick att se fanns inget att notera.

Vi rekommenderar en kompletterande besiktning när utrymmet är tillgängligt.
