# Besiktningsprotokoll

| Fastighetsbeteckning:<br>Östmark 1:764 | |
| Fastighetsadress:<br>Näs 1 | |

| Besiktningsdatum:<br>2026-08-24 | Protokollnummer:<br>69887981 |

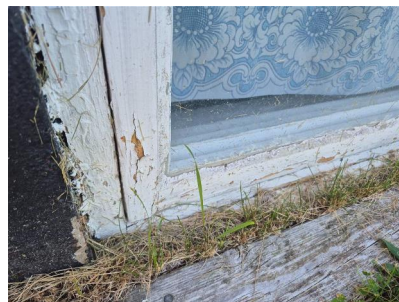
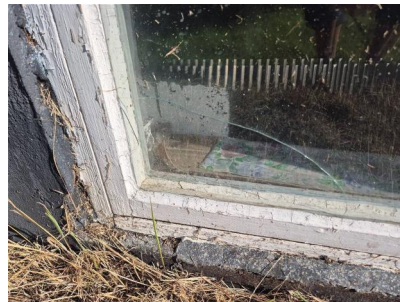
- Torrspäckor finns på fönster.
- Spricka i fönsterglas finns.

Dessa bedöms inte ha lett till bakomliggande skador.

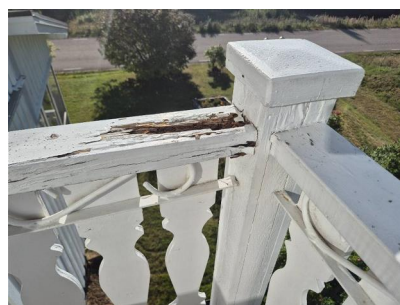
Balkongräcke är rötskadat.

De upptäckta rötskadorna kan bero på olika saker, exempelvis bristfälligt underhåll och målning. Vilket ökar att risken för att rötskador uppstår.

Vi rekommenderar en fördjupad undersökning för att bedöma orsak och omfattning.

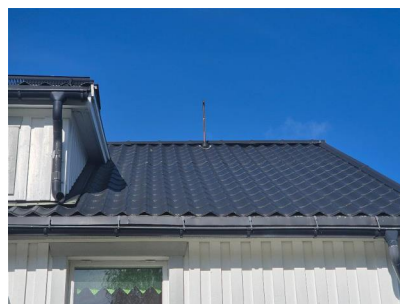
Inget att notera. Taket är besiktat från mark.

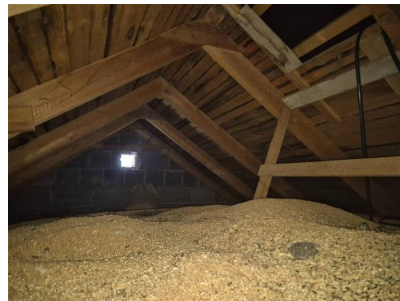
Vid kontroll av vinden uppmättes fuktvärden under kritisk fuktnivå för mikrobiell tillväxt och en normal lukt upplevdes. Fuktkvoten i underlagstak/takbjälkar uppmättes vid besiktningstillfället till ca 9-10 %. Detta värde varierar dock under året beroende på årstid och utomhusklimat.

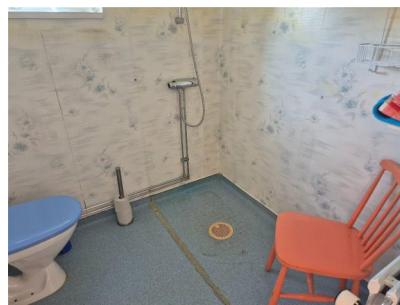
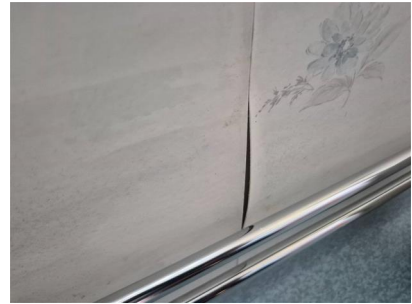
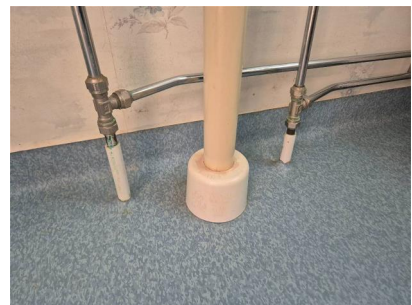
Våtutrymmet har äldre yt-/tätskikt.

- Rörgenomföringar i golv.
- Otätheter finns i väggmattan.

Eftersom funktionen, som innebär att ytskiktet/tätskiktet ska vara vattentätt, kan vara nedsatt finns en ökad risk att vatten tränger igenom ytskiktet/tätskiktet med vattenskador i omkringliggande konstruktioner som följd.

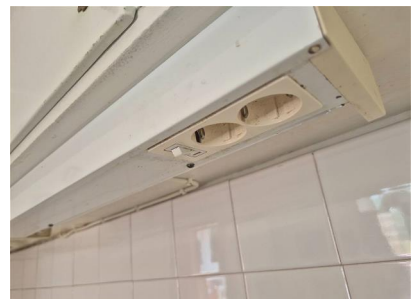
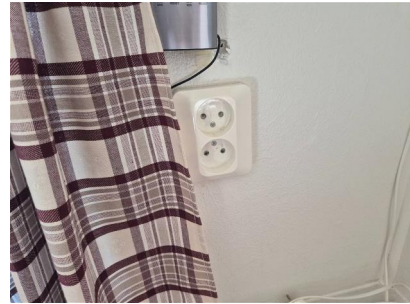
Jordade och ojordade eluttag finns i samma rum.

När man blandar jordade och ojordade eluttag i samma rum finns det en ökad risk för personsador.

Kontakta en elektriker för kontroll och åtgärd.

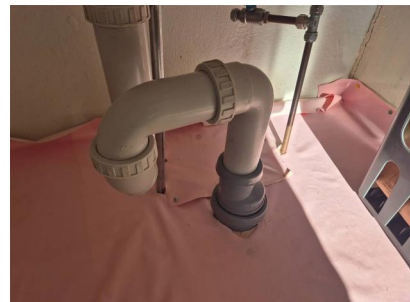
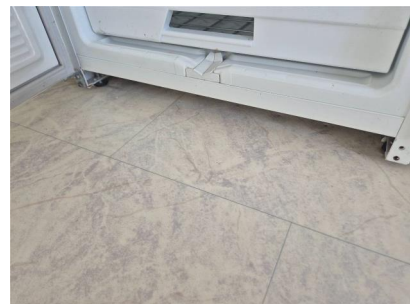
Fuktskydd saknas i diskbänkskåp och under vitvaror.

Utan fuktskydd är det svårt att upptäcka läckage från rörledningar. Vatten kan då tränga in i omkringliggande konstruktioner och orsaka fuktskador.

För att upptäcka eventuella läckage, installera ett fuktskydd.

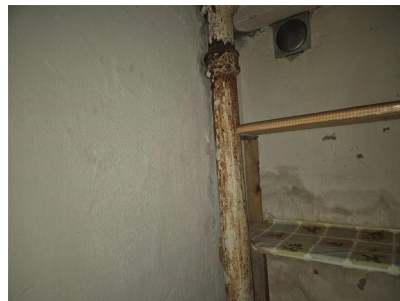
Rostangrepp på gjutjärnsstam.

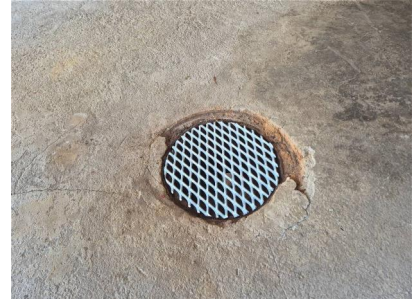
Gjutjärnsbrunnen är rostangripen.

Golvbrunn i pannrum/garage är i dåligt skick.

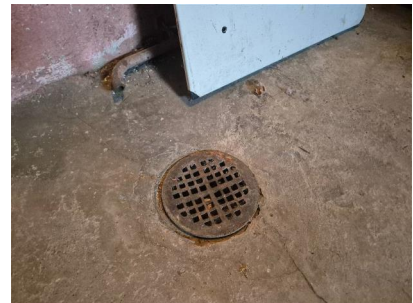
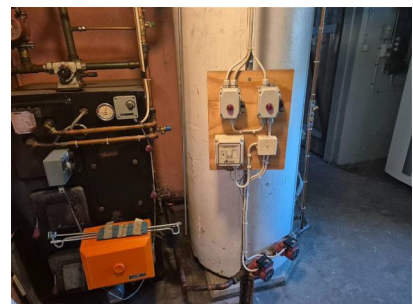
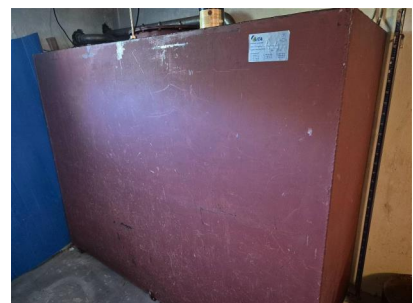
Gjutjärnsbrunnen är rostangripen.

Golvbrunn i pannrum/garage är i dåligt skick.

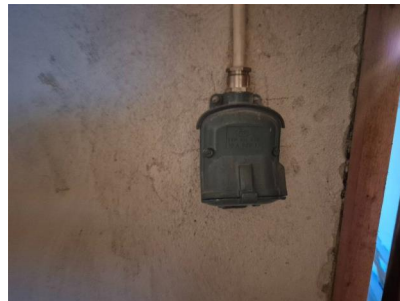
3-fasuttag i metall finns.

Denna typ av uttag tillverkas inte längre då de anses medföra en stor risk för personskada.

Kontakta en elektriker för kontroll och åtgärd.

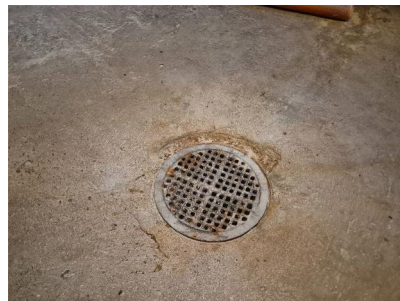
Gjutjärnsbrunnen är rostangripen.

Golvbrunn i tvättstugan är i dåligt skick.
