# Besiktningsprotokoll

Anticimex Försäkringsbesiktning i samarbete med Fastighetsbyrån

| Fastighetsbeteckning:<br>Bosebyn 1:80 | |

| Besiktningsdatum:<br>2026-08-17 | Protokollnummer:<br>69869289 |

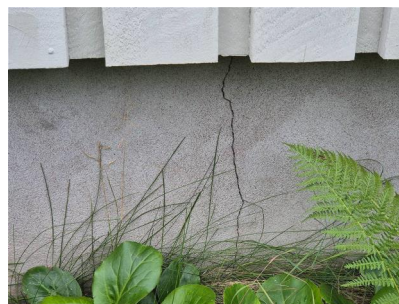
#### Utvändigt / Sockel

Sprickor finns i sockel.

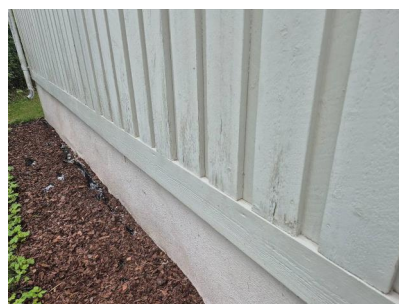
#### Utvändigt / Fasad

Enstaka panelbrädor har mindre rötskador.  
Fasadpanelen är i behov av målning/underhåll.

Fasadbeklädnad och träkonstruktioner där målningsbehov finns riskerar att få fukt- och rötskador på grund av sämre vattenavvisande förmåga. För att öka livslängden på fasadbeklädnaden rekommenderas målning och underhåll. I samband med ommålning rekommenderas att de rötskadade panelbrädorna byts ut.

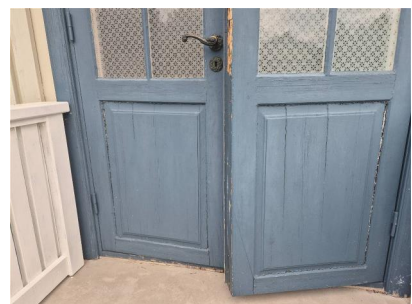
### Utvändigt / Dörrar

Torrspäckor finns på dörr.

Dessa bedöms inte ha lett till bakomliggande skador.

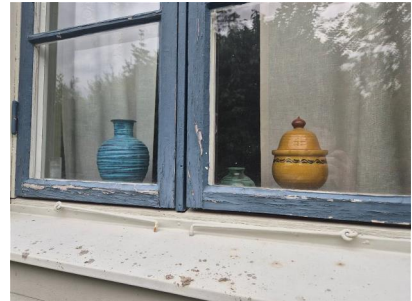
### Utvändigt / Fönster

Kitt/-färgsläpp finns från fönster.

Detta medför ökad risk för fuktskador.

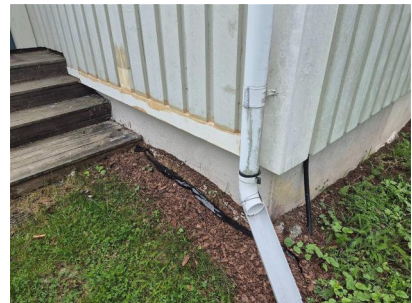
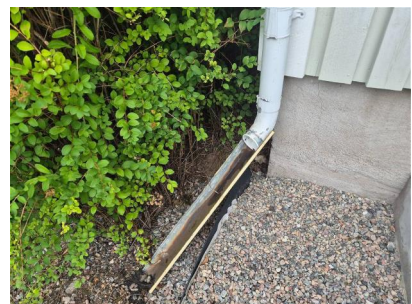
### Utvändigt / Hängrännor / Stuprör

Stuprör är inte anslutet till markledning (marknära rännor finns vid besiktningen)

Stuprör som inte är anslutet till markledning kan medföra en ökad fuktbelastning på grundmur/sockel som i sin tur kan leda till fuktrelaterade skador.

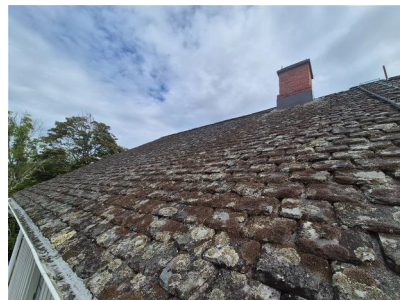
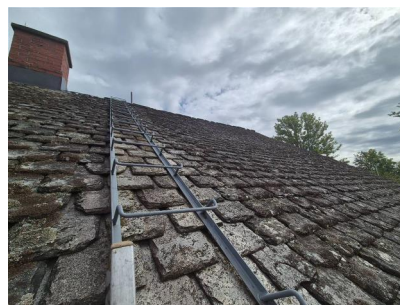
### Utvändigt / Tak

Viss påväxt av mossor/lav finns på taksiffret.

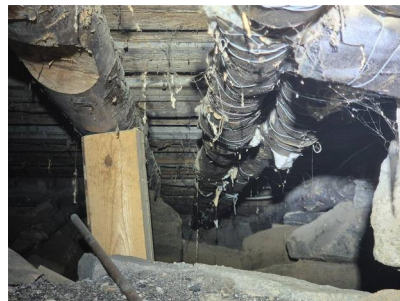
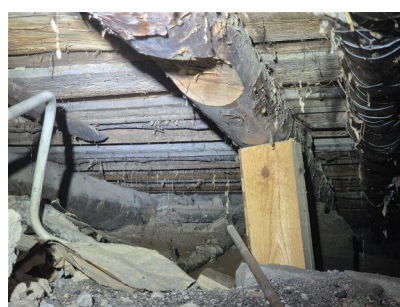
### Utvändigt / Torpargrund

Del av torpargrund har kunnat kontrolleras från inspektionslucka via källare 2 - passage.

Fuktkvoter uppmättes i nåbar del till mellan 13-15%  
Risk för mikrobiell tillväxt sker vid en relativ fuktighet vid 75% vilket motsvarar 17% fuktkvot i furuvirke.

Se notering Källare 1-Allmänt.  
Grunden bör omfattas av en djupare kontroll på grund av fuktrinträngning.

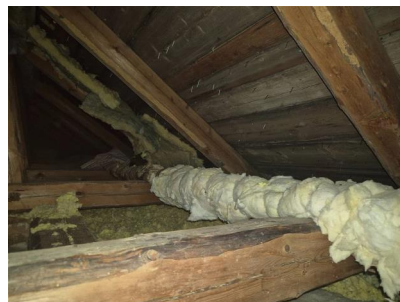
### Utvändigt / Sidovind

Fuktkvoter uppmättes i takstolar och underlagstak till mellan 8-9% Risk för mikrobiell tillväxt inträffar vid 75% relativ luftfuktighet vilket motsvarar 17% fuktkvot i furuvirke. Observera att fuktigheten på vinden ändras över säsongen, fuktigast är det vindtertid.

Viss missfärgning finns på underlagstakets insida, detta bedöms vara äldre.

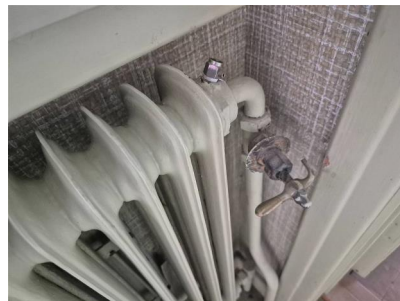
Vissa element har mässingsvred.

Dessa kan börja läcka.

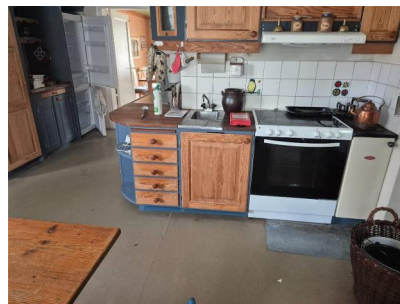
### Entréplan / Kök & matplats

Äldre kök som saknar modern fuktsäkring.

Droppskydd skall finnas under vitvaror, i diskbänksskåp och avloppsslangen till diskmaskinen skall vara förankrad med upphängningsbygel.  
Läckagelarm skall dessutom finnas efter renovering.

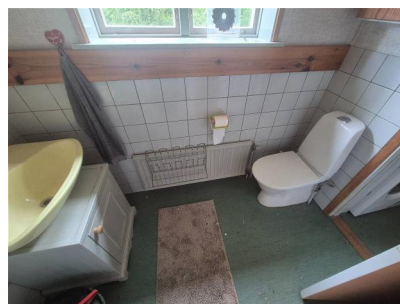
### Entréplan / Toalett (tillbygge)

Plastmatta på golv och bröstkakel på vägg.

Äldre, slitna beklädnader.

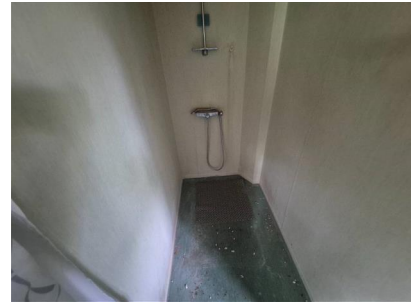
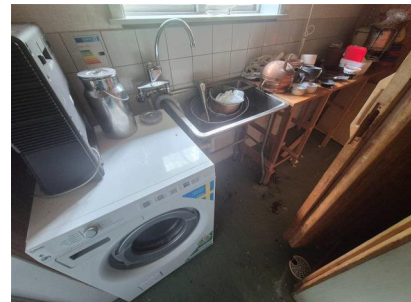
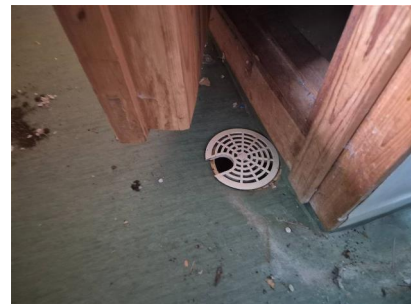
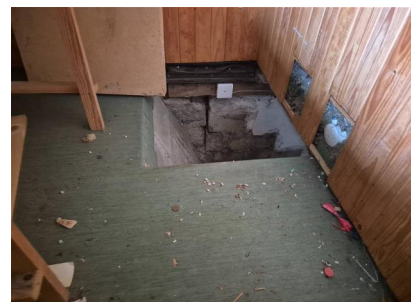
### Entréplan / Tvättstuga med dusch (tillbygge)

Utrymmet är äldre och har passerat tiden för sin tekniska livslängd. Tätskikt är äldre, golvbrunnen av gjutjärn sitter i kontakt med uppreglad vägg till bastu. Hål i golv för trappa till källare 2 noterades.

Kontakta en behörig våtrumsentreprenör för en renovering. I samband med renoveringen bör omkringliggande konstruktioner kontrolleras för att upptäcka eventuella följdskador.

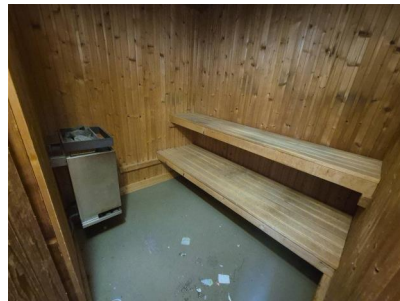
### Entréplan / Bastu (tillbygge)

Golvbrunn finns inte i utrymmet.

I denna typ av utrymme bör en golvbrunn finnas. Avsaknaden utgör en ökad risk för fuktskador i omkringliggande konstruktioner.

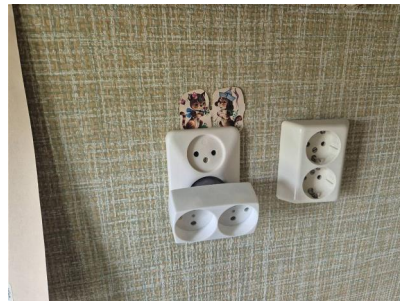
### Övre plan / Pentry

Jordade och ojordade eluttag finns i samma rum.

När man blandar jordade och ojordade eluttag i samma rum finns det en ökad risk för personskador.

Kontakta en elektriker för kontroll och åtgärd.

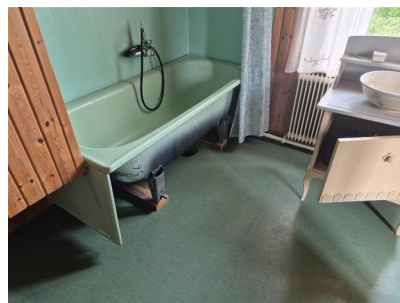
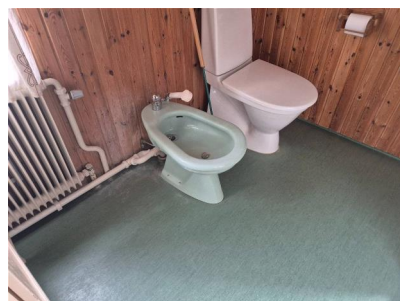
### Övre plan / Badrum/Wc

Plastmatta på golv och träpanel på vägg. Målade skivor på vägg vid badplats.

Utrymmet är äldre och har passerat tiden för sin tekniska livslängd.

Kontakta en behörig våtrumsentreprenör för en renovering. I samband med renoveringen bör omkringliggande konstruktioner kontrolleras för att upptäcka eventuella följdskador.

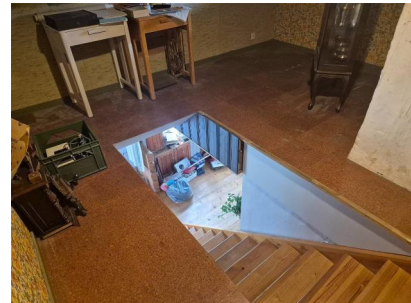
### Inredd vind / Hall & trappa

Fallskydd/räcke finns ej runt trapphus.

Risk för fall/personskada.

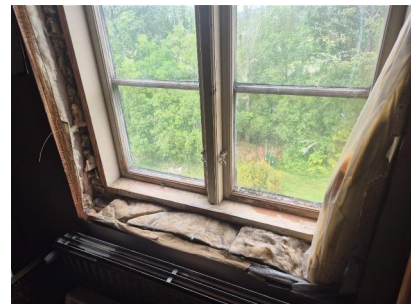
### Inredd vind / Sovrum 1

Ej färdigställt runt fönster.

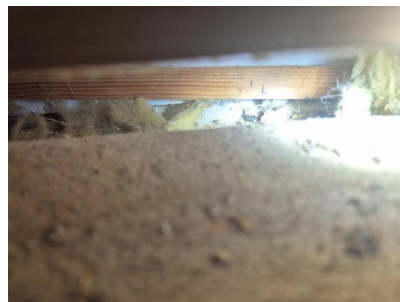
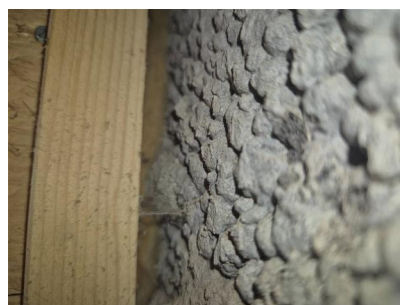
### Källare 1 / Allmänt

Påreglade väggar samt organiska material på golv (flytande golv på cellplastisoler)

Fuktkvoter uppmättes i träkonstruktioner till mellan 19-24%  
En viss mikrobiell lukt kan konstateras trots öppna fönster.

Jag rekommenderar en fördjupad undersökning för att bedöma orsak och omfattning samt lämpliga åtgärder.

Undersökningen bör även omfatta kontroll av källardelarnas utvändiga fuktskydd och dränering samt djupare kontroll av torpargrunden.

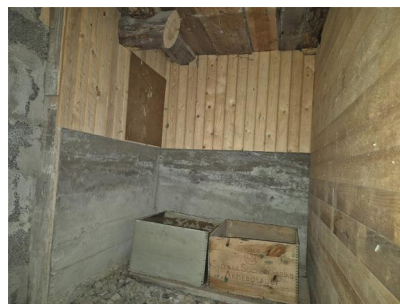
### Källare 1 / Förråd

Trappa är påbörjad.

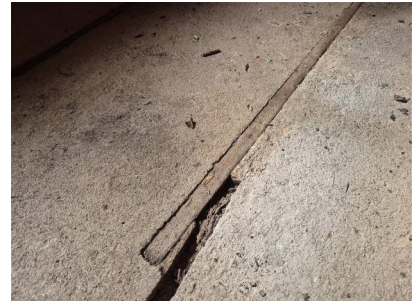
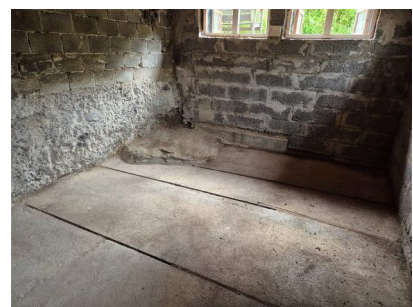
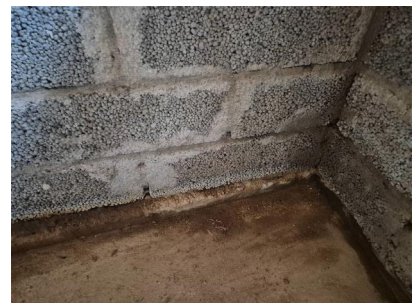
### Källare 1 / Allrum

Berg i dagen i källaren.

Ingjutningsreglar finns kvar.

Spår av inträngande markfukt kan konstateras i golv-/väggvinkel.

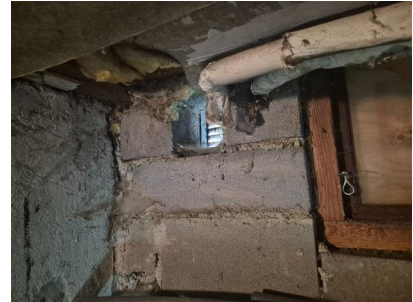
### Källare 2 / Pannrum (teknikrum)

Blå lättbetong finns i del av murad vägg.

Denna typ av lättbetong är i vissa fall radonhaltig.

Vi rekommenderar en radonmätning eller att du kontrollerar om radonmätning har genomförts tidigare.

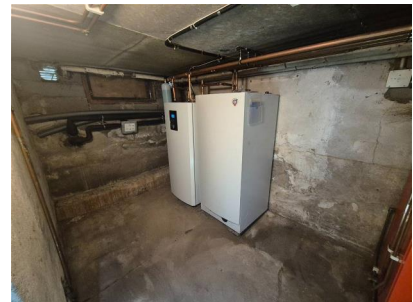
Äldre gjutjärnsbrunn.

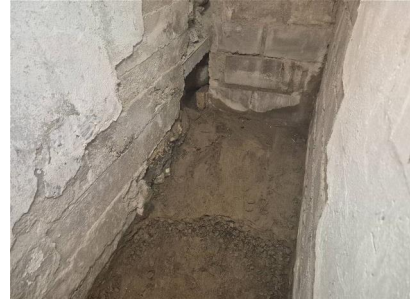
### Källare 2 / Passage

Inträngande markfukt kan konstateras där del av puts/murning saknas.

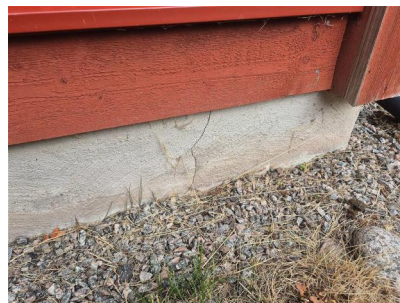
Sprickor finns i sockel.

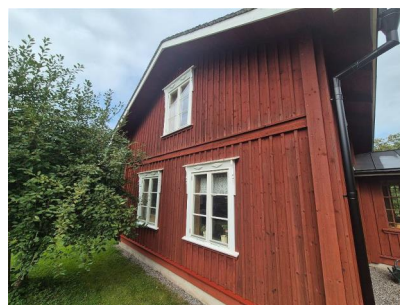
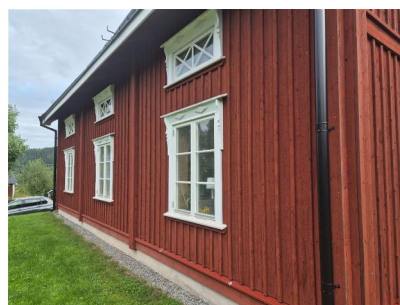
#### Utvändigt / Fasad

Ej övermålade spikar/skruvskallar förekommer.

Dessa bör målas över för att förhindra fuktinträngning.

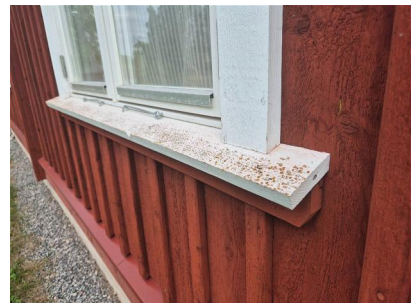
### Utvändigt / Fönster

Plåtbleck finns ej, vattbrädor.

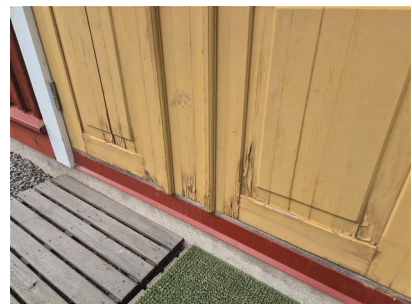
### Utvändigt / Dörrar

Torrspäck finns på dörr.

Dessa bedöms inte ha lett till bakomliggande skador.

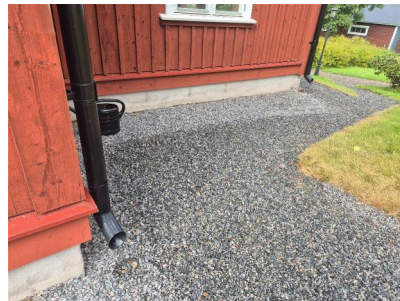
Stuprör är inte anslutet till markledning.

Stuprör som inte är anslutet till markledning kan medföra en ökad fuktbelastning på grundmur/sockel som i sin tur kan leda till fuktrelaterade skador.

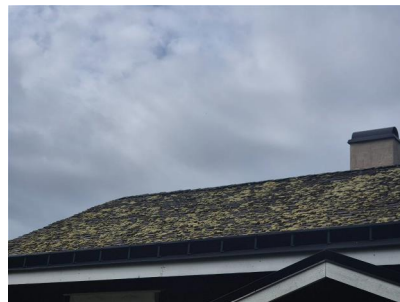
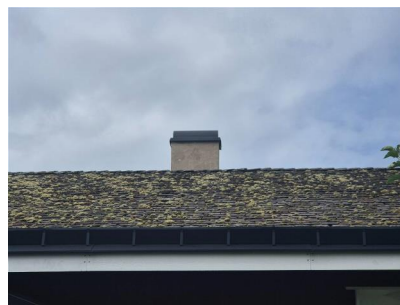
### Utvändigt / Tak

Viss mängd mossor finns på taksiffret.

Detta kan med fördel rensas bort för att förlänga yttertaketets livslängd.

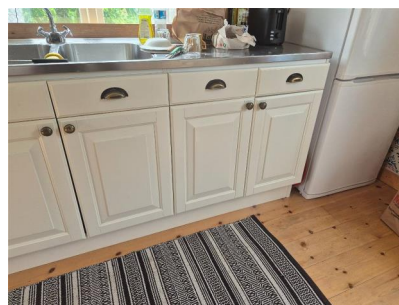
Droppskydd finns ej under kyl/frys.

Installera droppskydd för att undvika fuktskada.

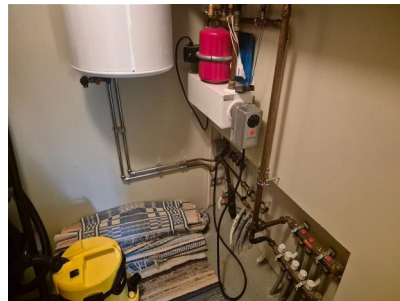
### Entréplan / Förråd

En rörsplits ska ha en vattentät botten och vara försedd med skvallerrör. När det saknas ökar risken för att ett läckage inte upptäcks i tid. Det kan leda till fuktskador i omkringliggande konstruktioner.

Detta skall ses som en upplysning då det i utrymmet finns golvbrunn.
